**Доклад заместителя начальника АУ – начальник ОБП АУ  
ГКВВ МВД России**

**Разбор АП (катастрофы) Ил-76 произошедшей  
на аэр. Махачкала с участием двух самолетов Ил-  
76 в/ч 3797 авиации ВВ МВД РОССИИ  
15 ЯНВАРЯ 2009 Г.**

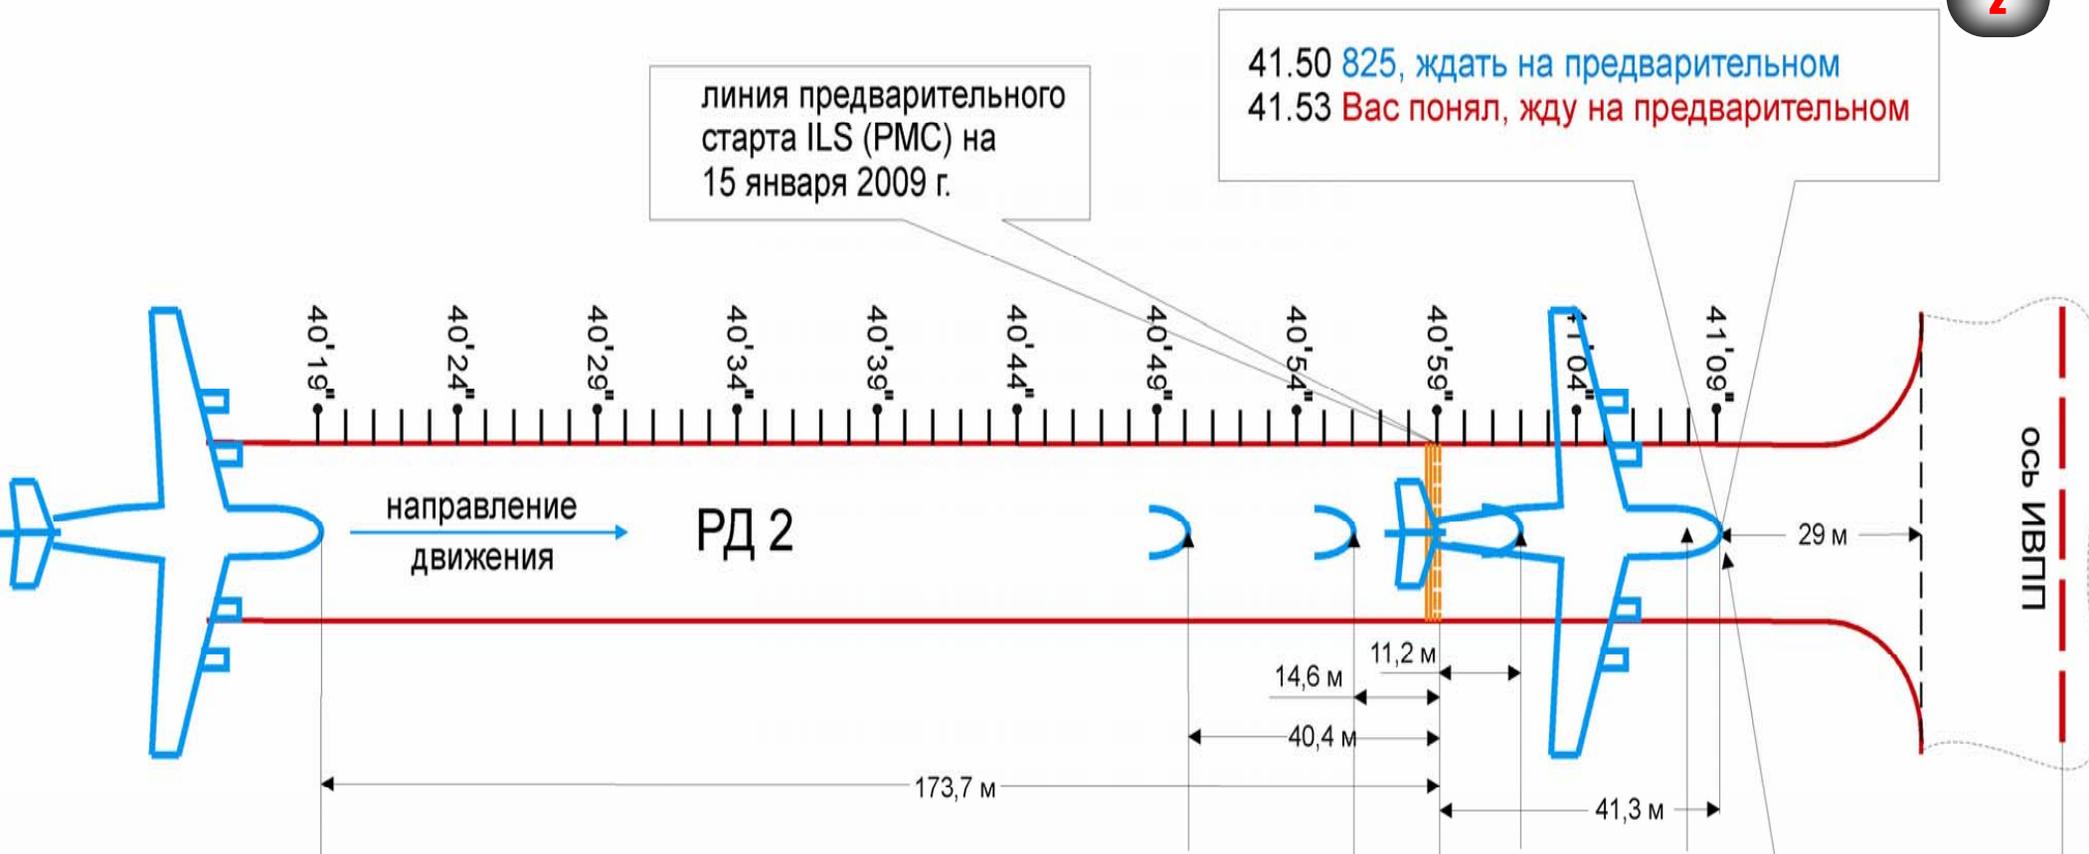
# Схема движения самолета Ил-76 № 76825 по РД 2

41.50 825, ждть на предварительном  
41.53 Вас понял, жду на предварительном

Длина РД 2 составляет 262,5 метров.  
Прямолинейное движение по РД2 самолет начал за 244 метра до створа ИВПП и остановился за 29 метров до ИВПП.  
Время прямолинейного движения самолета по РД2 составило 50 секунд.  
Средняя скорость движения по РД2 составляла 15,5 км/ч.

Примечание:  
"825, ждть на предварительном" - речь диспетчера СДП (синий цвет)  
"На предварительном, ждем, 825" - речь командира корабля (красный цвет)

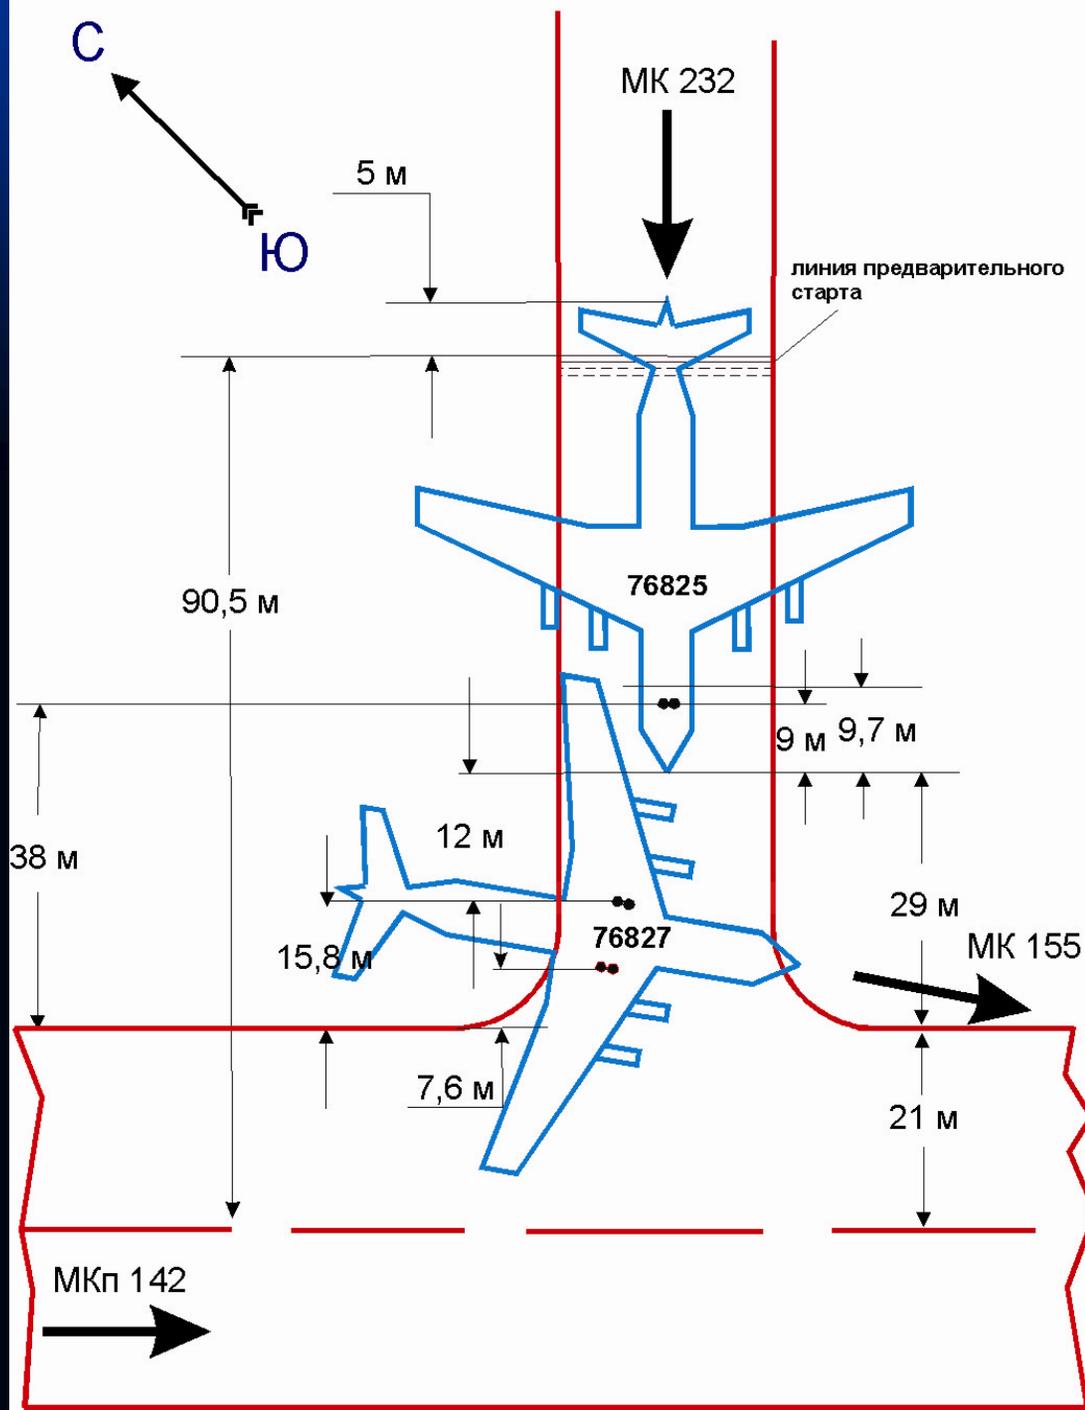
# СХЕМА

Причиной авиационного происшествия явилось столкновение самолета Ил-76МД на пробеге после его схода с ИВПП на грунт в процессе посадки с самолетом Ил-76МД, находившимся на рулежной дорожке за линией места ожидания воздушного судна (линией предварительного старта).

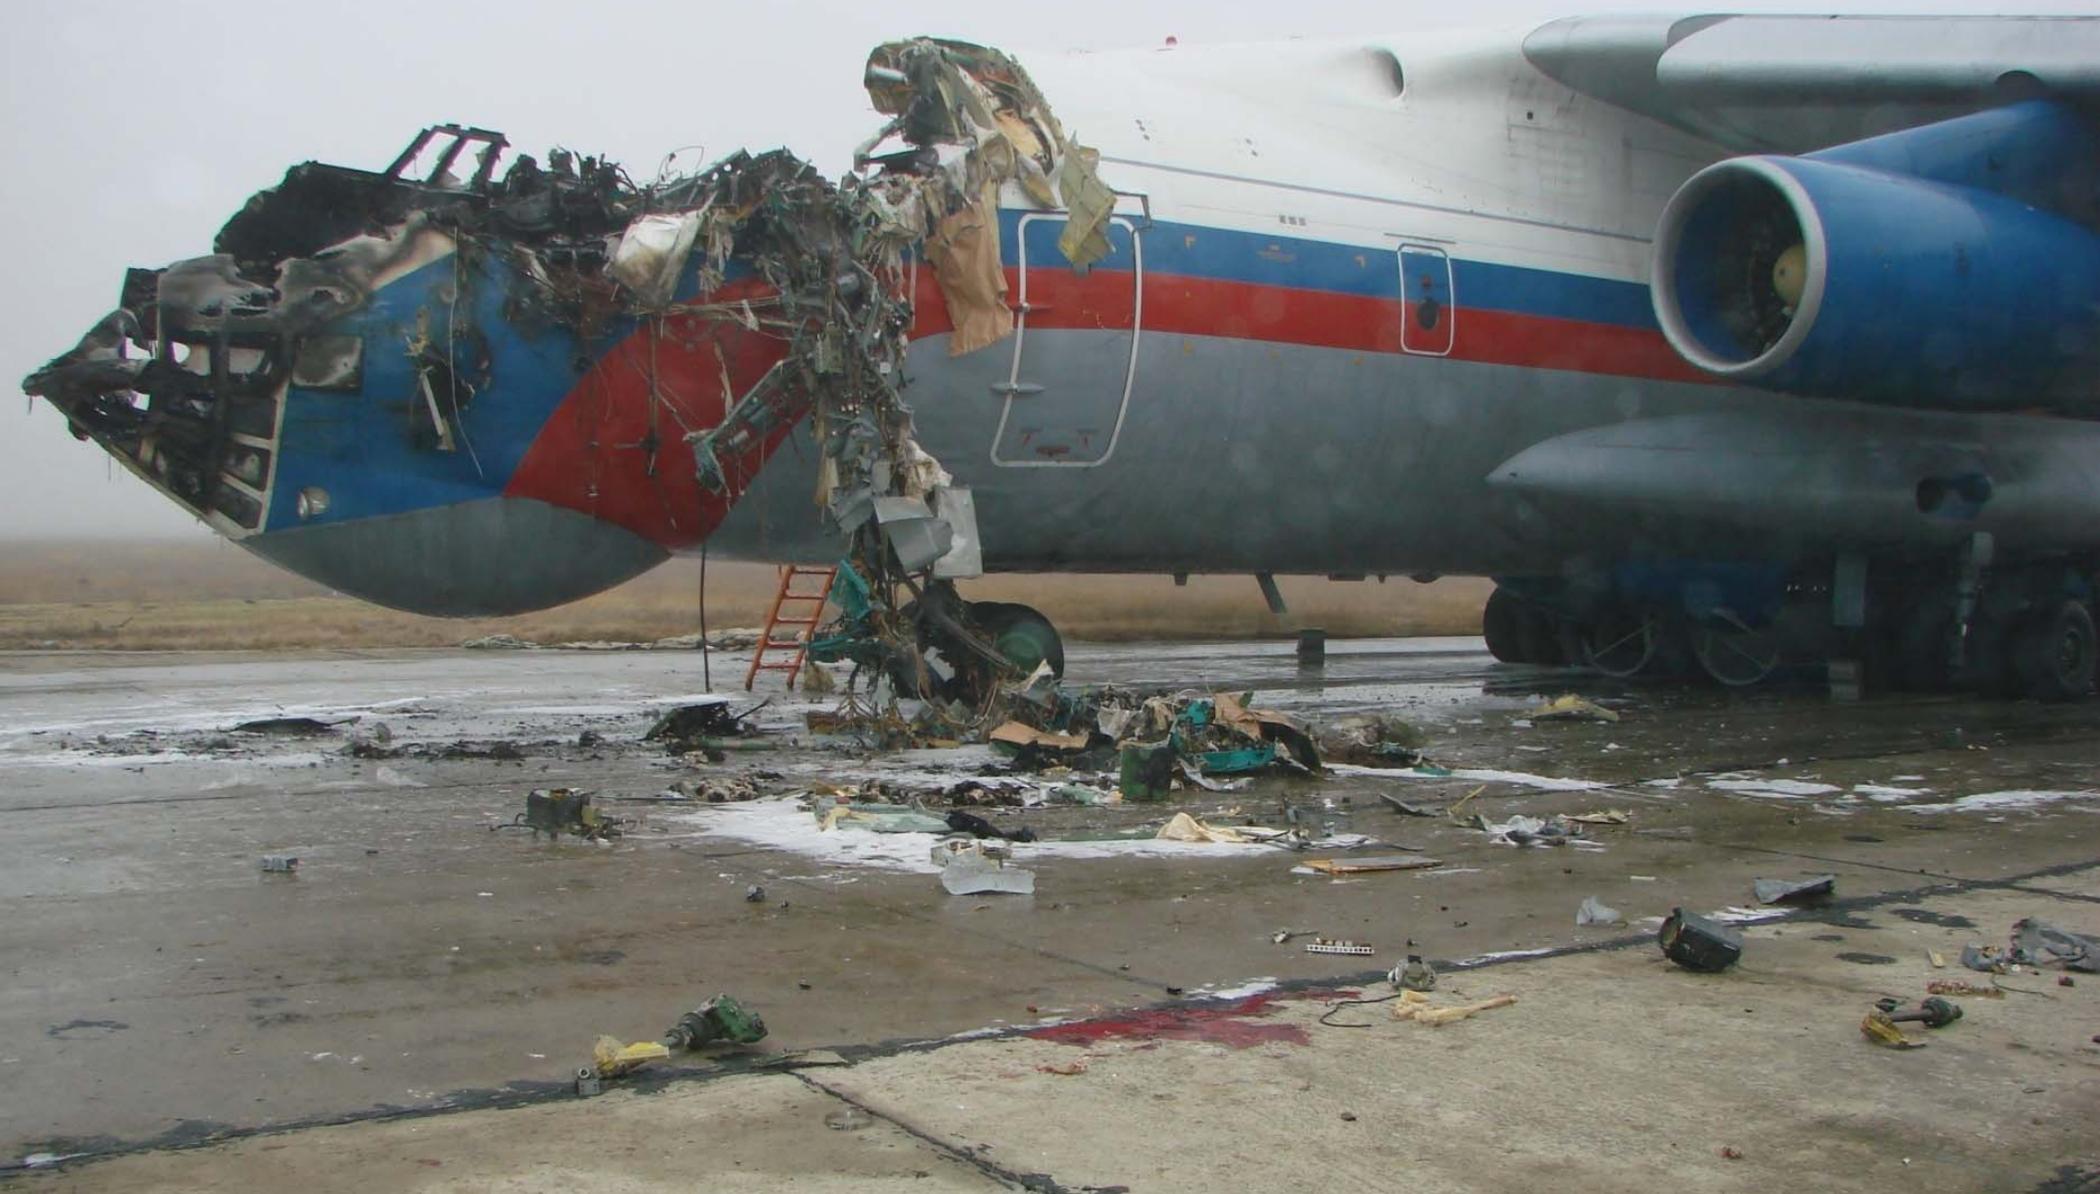
**Взаимное расположение ВС RA 76825 и RA 76827  
после его остановки**
