Untersuchungsbericht

Art des Ereignisses:	Unfall
Datum:	14. Februar 2010
Ort:	nahe Reinhardtsdorf-Schöna
Luftfahrzeug:	Flugzeug
Hersteller / Muster:	Cessna 550 B Citation Bravo
Personenschaden:	zwei Personen tödlich verletzt
Sachschaden:	Luftfahrzeug zerstört
Drittschaden:	Wald- und Flurschaden
Informationsquelle:	Untersuchung durch BFU
Aktenzeichen:	BFU CX001-10

Kurzdarstellung

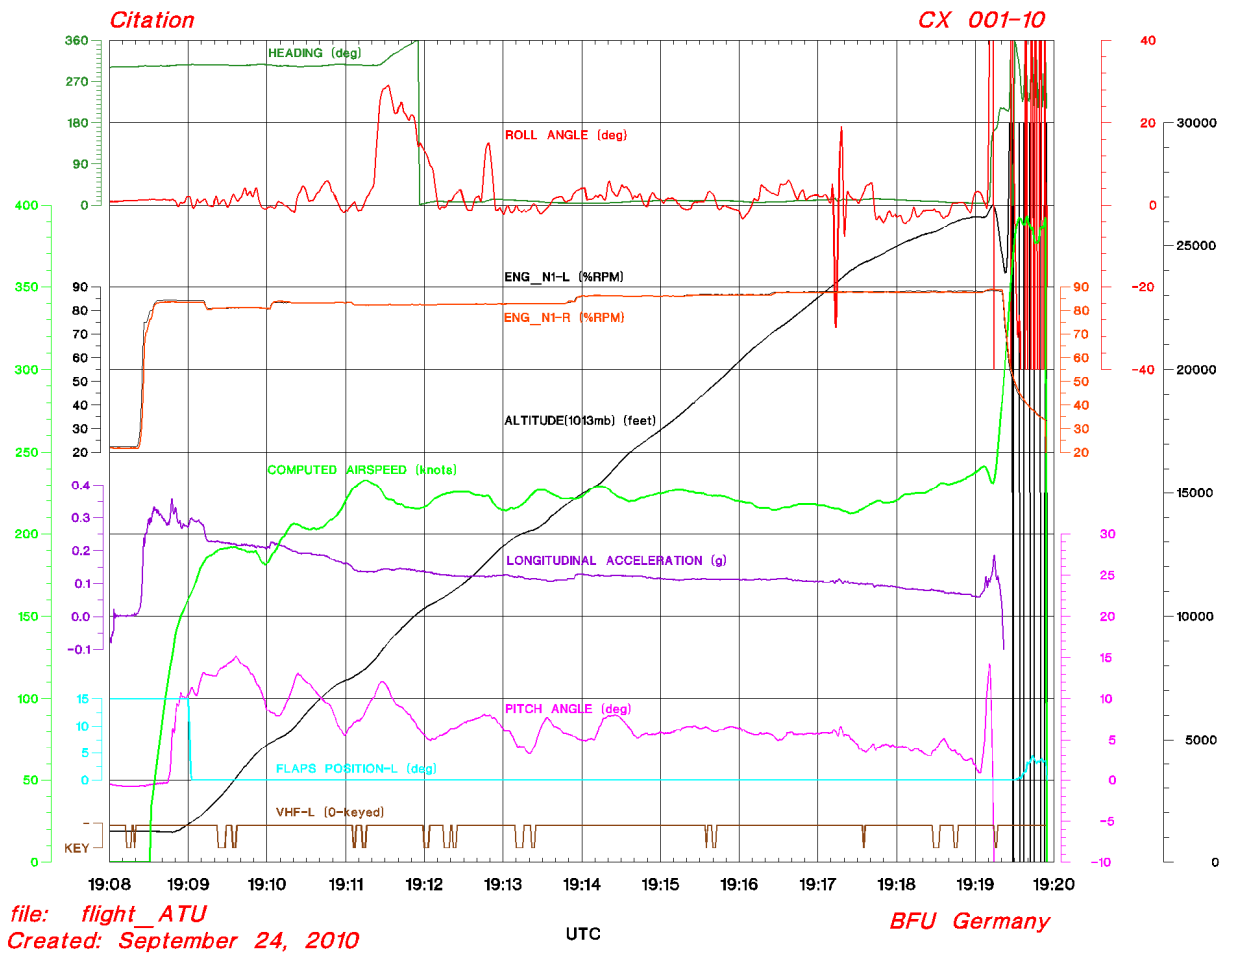
Abbildung 1: Gesamter Flugverlauf

Der Verlauf des Unfallfluges wird im Folgenden anhand der ausgewerteten Daten der Aufzeichnungen von Flugdatenschreiber (FDR), Cockpit Voice Recorder (CVR), Radar und Flugfunk beschrieben. Im Anhang befinden sich zwei Ausdrücke der vom FDR aufgezeichneten Daten. Dabei zeigt Abbildung 1 den gesamten Flugverlauf über der Zeitachse (UTC) und Abbildung 2 zeigt den Verlauf ab 19:18:30 UTC ebenfalls über die Zeit.

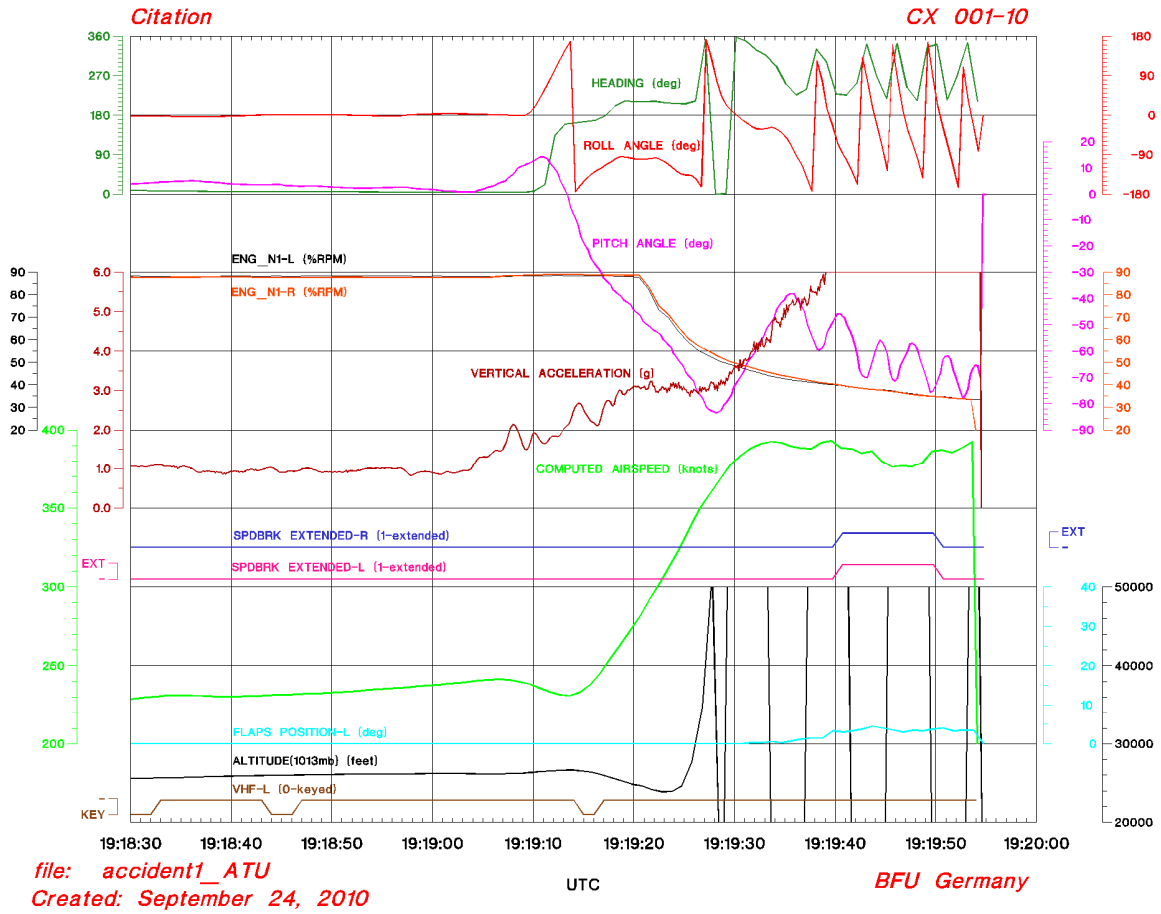
Abbildung 2: Einleiten der Rolle und Folgen

Um 20:19:00 Uhr ging das Flugzeug in Flugfläche (FL) 270 in Horizontalfluglage, um 20:19:05 Uhr wurde die Flugzeugnase nach oben genommen (Pitch Angle), bis zu einem Anstellwinkel von etwa 14° und um 20:19:09 Uhr begann es nach rechts um die Längsachse zu rollen. Innerhalb von ca. 4 Sekunden (s) erreichte das Flugzeug die Rückenlage und rollte in weiteren 4 s um weitere 90°. Zeitgleich begann sich der Kurs (Heading) nach rechts in Richtung Osten, im weiteren Verlauf über Süden und im letzten Teil in westliche Richtung zu verlaufen. Während der Rolle fiel der Anstellwinkel fast bis zum senkrechten Sturzflug auf -85° ab. Die Geschwindigkeit (Computed Airspeed) stieg dabei beträchtlich an.

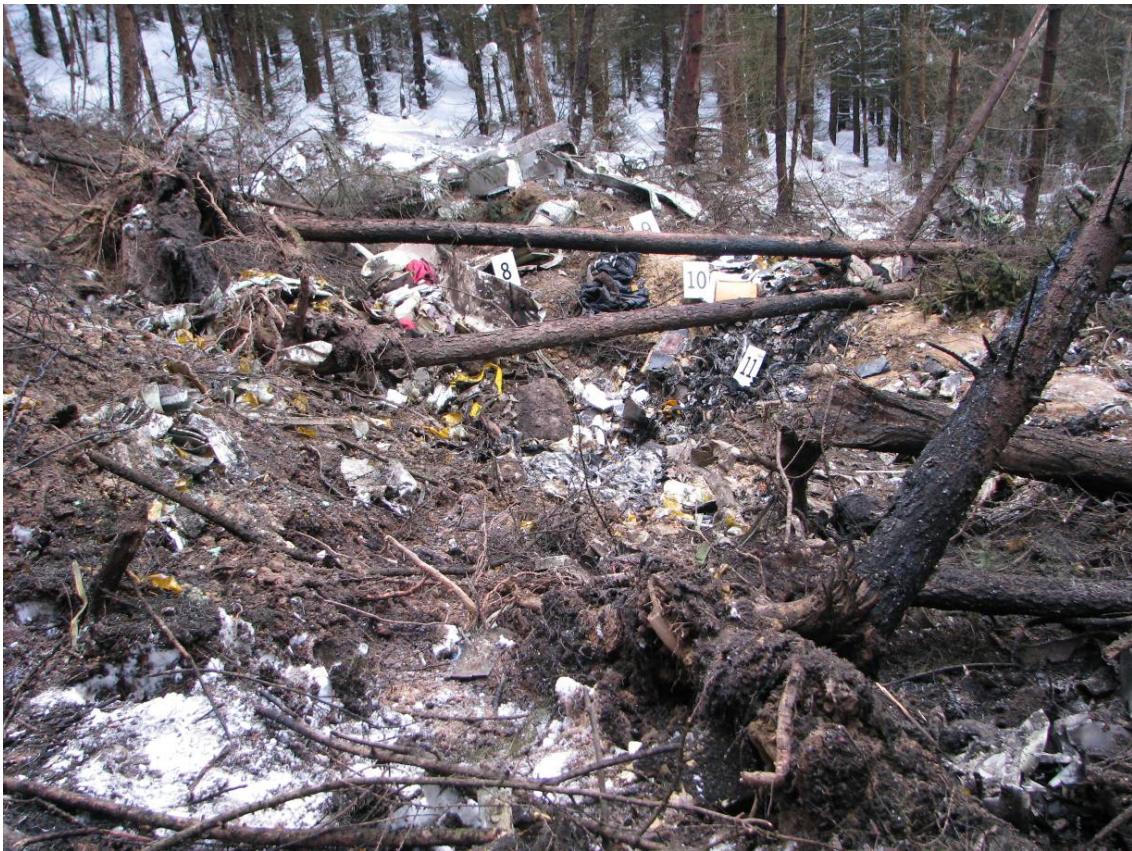
Foto 1: BFU

Die Aufschlagstelle des Flugzeuges lag ca. 4,5 Kilometer südwestlich der Ortschaft Reinhardtsdorf-Schöna, nahe der Erhebung Großer Zschirnstein. Das Gelände, in dem sich das Wrack befand, war etwa 20° nach Norden ansteigend, dicht bewaldet mit etwa 15 m hohen Nadelbäumen und verschneit. Die Schneetiefe betrug 30 bis 40 Zentimeter.

Der Krater an der Aufschlagstelle hatte eine Tiefe von ca. zwei Metern und eine Ausdehnung von etwa 16 m x 16 m. Die meisten Trümmerteile befanden sich im und im

nahen Umfeld um den Krater. Die Streukegelausrichtung betrug dabei 180° (Richtung Süden). Einige schwerere Trümmerteile wurden in etwa 120 m Entfernung gefunden. Im Nahbereich um den Einschlagkrater fanden sich Spuren eines Aufschlagbrandes. Der Schnee an der Absturzstelle war mit Kraftstoff bedeckt. Aufgrund der Zerstörung konnten bei der Untersuchung vor Ort nur größere und massivere Bauteile wie die beiden Triebwerke, die beiden Hauptfahrwerke und die Hecksektion identifiziert werden. Zur weiteren Untersuchung wurden die Trümmerteile geborgen und zur BFU nach Braunschweig transportiert.

Unfallstelle

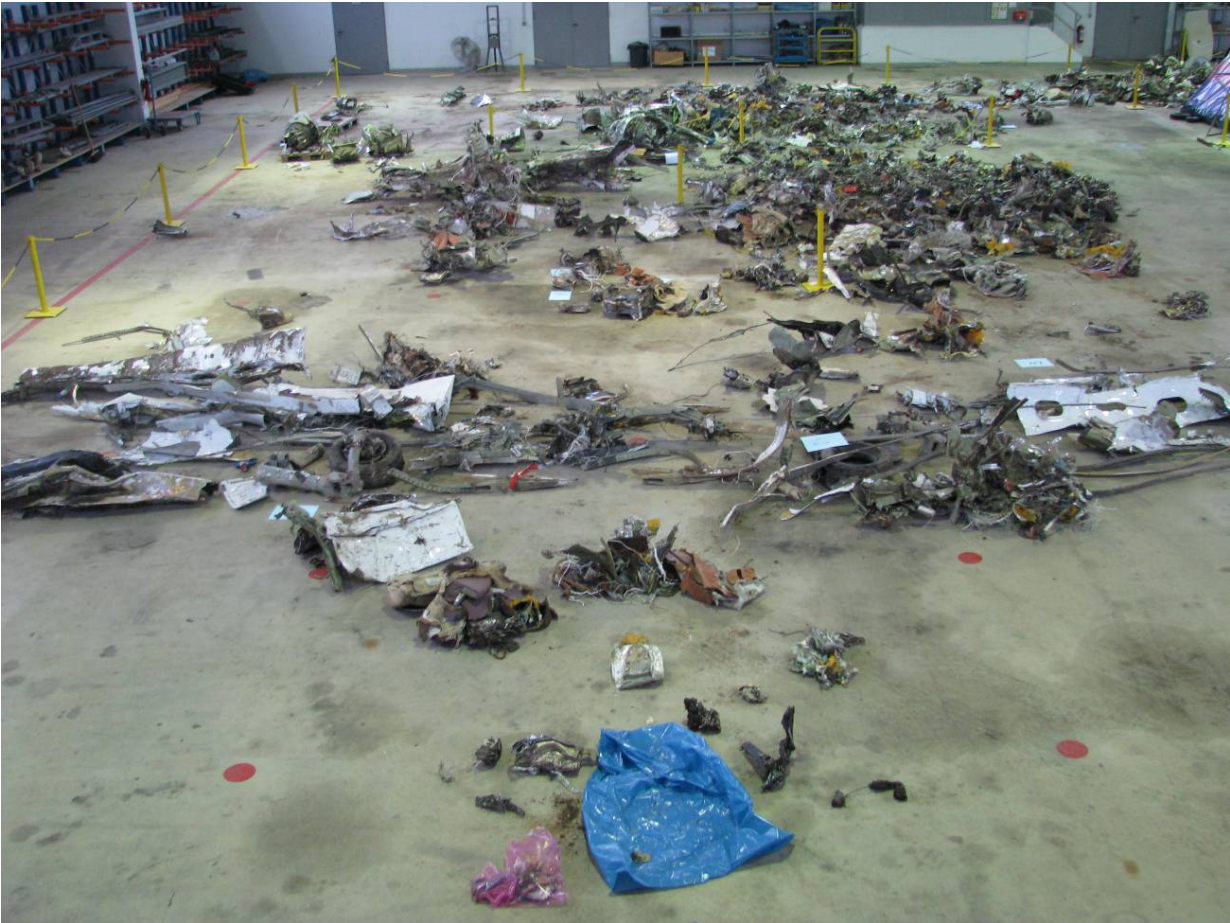
Foto 2: BFU

Bei der Untersuchung in Braunschweig wurden Teile des Wracks ausgelegt und die Vollständigkeit wichtiger Strukturteile, der Steuerung und Ruderflächen festgestellt.

Die Auffindesituation an der Unfallstelle und die im Verlauf der Untersuchung durchgeführte Feststellung der Vollzähligkeit der wichtigen Baugruppen des Flugzeugs haben gezeigt, dass trotzdem es für Manöver dieser Art nicht vorgesehen war, der Verbund bis zum Aufschlag gegeben war. Daraus kann geschlossen werden, dass das Flugzeug die aufgebrauchten Kräfte in der Luft ausgehalten hat.

Wrackteile in der Halle der BFU
