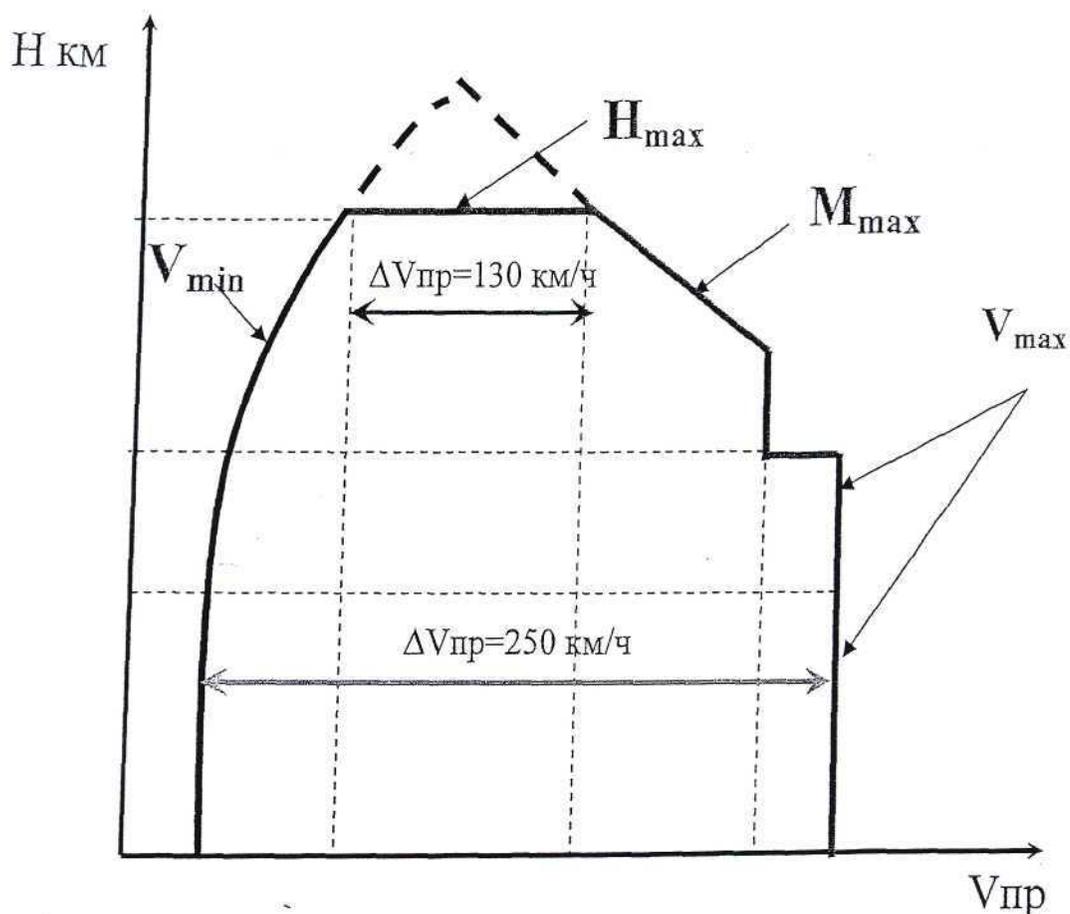
Из рисунка видно, что, чем больше высота полета, тем меньше этот диапазон. Очевидно, что существует высота, где этот диапазон сужается до нуля. Например, при $G=85т$ для $H=0-5000м$ диапазон разрешенных приборных скоростей $350 - 600км/ч$; для $H=12000м$ - $375 - 505км/ч$. Наличие болтанки еще больше сужает этот диапазон.

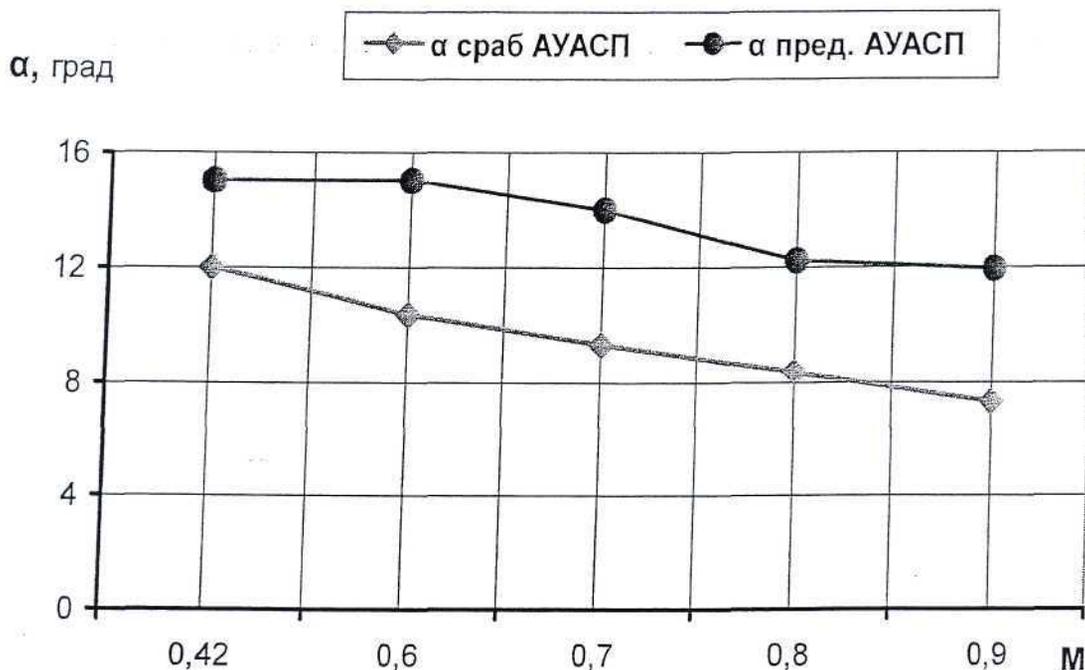
3. С увеличением высоты (при одних и тех же $V_{пр.}$) увеличивается число M полета и, как следствие, изменяется зависимость $C_{y_{max}} = f(M)$. Иными словами, с увеличением числа M полета уменьшаются значения максимального коэффициента подъемной силы и угла атаки. (См. рис. 7.8.4 раздел 7 РЛЭ). Как следствие, уменьшается значение $\alpha_{доп.}$ и $\alpha_{АУАСП}$, т.е. срабатывание сигнализации $\alpha_{АУАСП}$ происходит на меньших углах атаки.

Этот фактор влияет на величину запаса по маневрированию самолета в вертикальной плоскости. Так, например, на небольших высотах (5-6км) при $V_{пр} = 500\text{км/ч}$, числе $M=0,65$ самолет летит на $\alpha \approx 4^\circ$. При этом запас по углу атаки до $\alpha_{пред.}$ составляет $\approx 13^\circ-14^\circ$, а до срабатывания сигнала $\alpha_{АУАСП}$ этот запас составляет $\approx 9^\circ$. На большой высоте ($H=11\text{ км}$) при той же $V_{пр.} = 500\text{км/ч}$ число M увеличивается до 0,85-0,86, а $\alpha_{пред.}$ уменьшается до 14° , т.е. запас по углу атаки составляет около 10° и, соответственно, $3,5^\circ-3^\circ$ до срабатывания сигнала $\alpha_{АУАСП}$. Это значит, что при меньшем отклонении РВ на кабрирование самолет может выйти на большие α и сваливание наступит раньше, чем на меньших высотах.

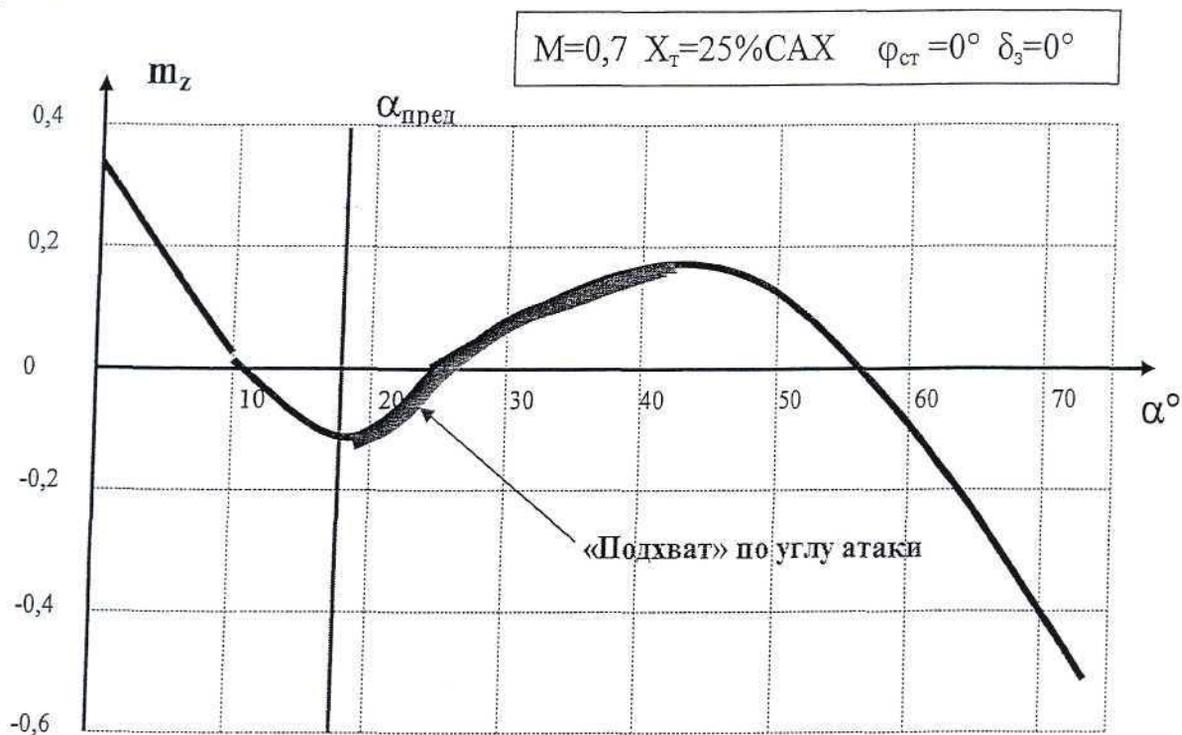
1. Самолет Ту-154М имеет «Т» - образное хвостовое оперение. Кроме того, двигатели расположены в хвостовой части фюзеляжа. Самолеты с подобной схемой имеют неблагоприятную характеристику $m_z=f(\alpha)$ на больших углах атаки.

На $\alpha > \alpha_{пред}$ (т.е. больше $17-18^\circ$) наблюдается наличие энергичного «подхвата» по углу атаки, который, если его вовремя пилот не парирует, приводит к сваливанию и попаданию самолета в плоский устойчивый штопор. Вывод из такого штопора представляет трудность и требует определенного мастерства пилота.
