航空事故調査の経過報告について

平成22年 4月16日
国土交通省 運輸安全委員会

フェデラル エクスプレス コーポレーション所属ダグラス式
MD-11F型N526FEに係る航空事故調査について
(経過報告)

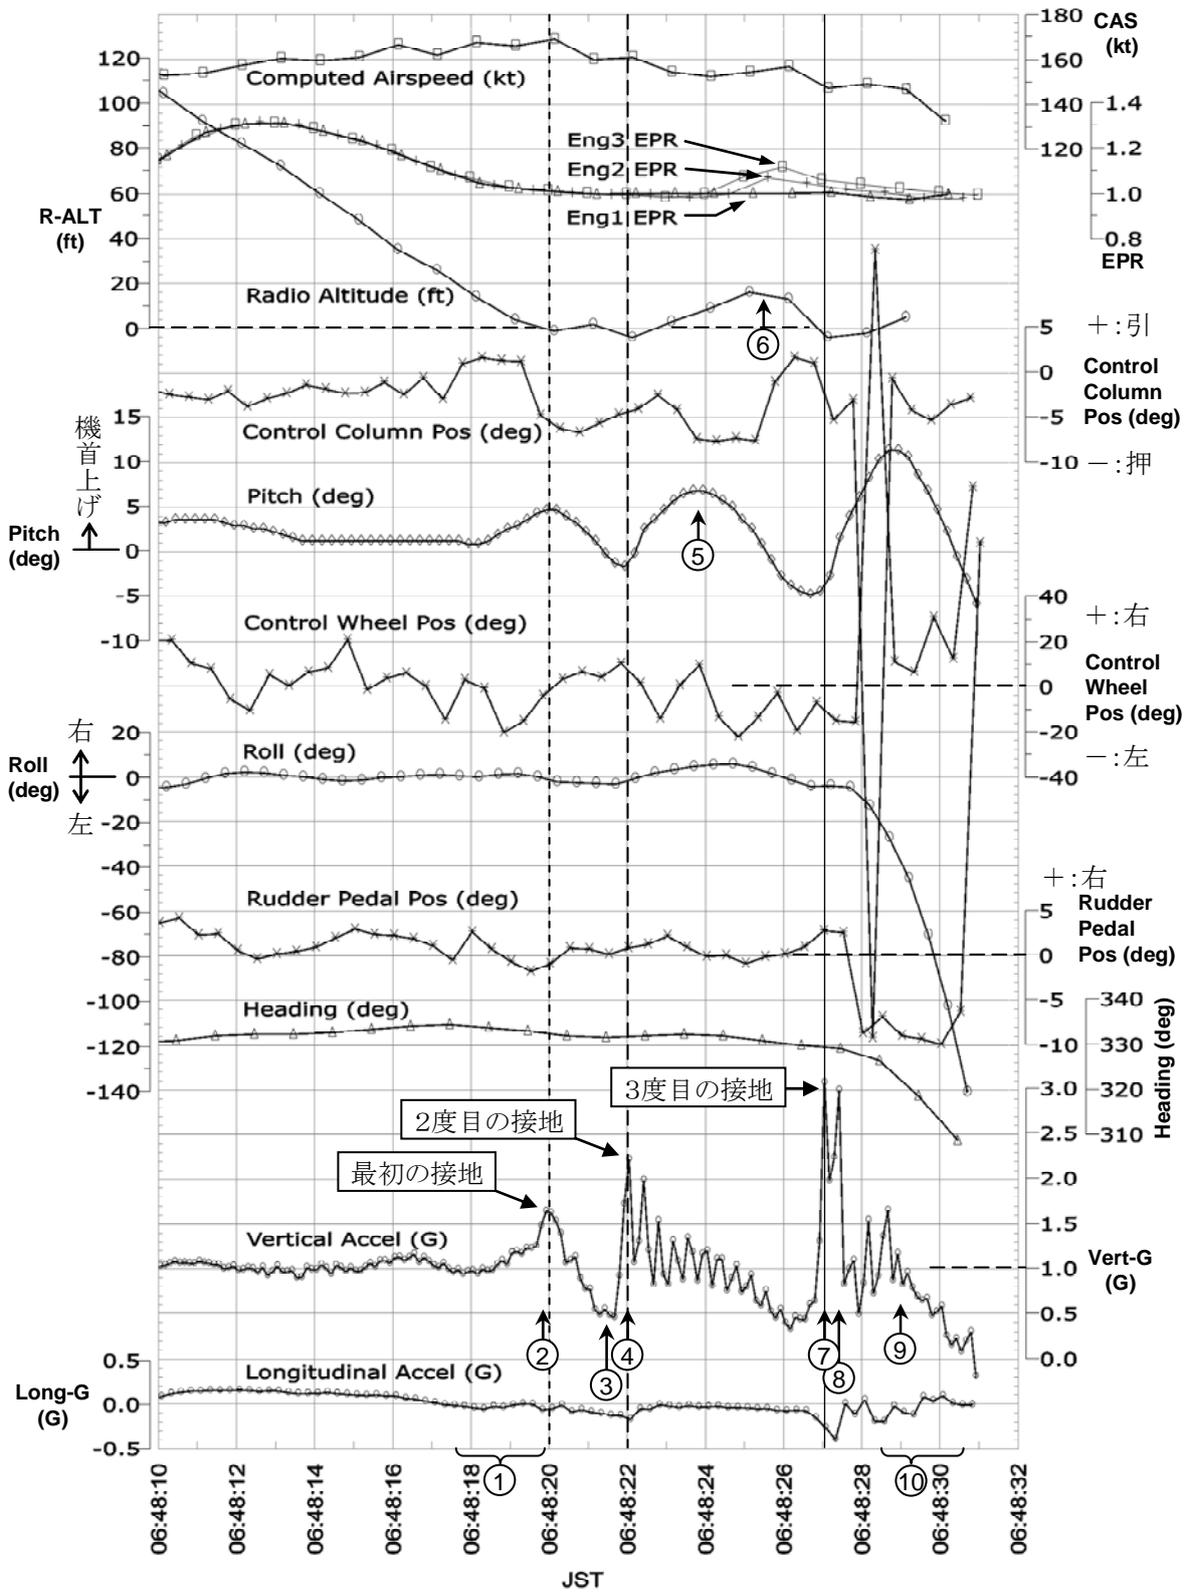
付図3 D F D R 記録

- (1) 06時48分20秒ごろ、同機は滑走路34L進入端から約300mの位置に主脚（右主脚）から接地した。この時のピッチ角は 4.6° 、対気速度は166kt、垂直加速度は1.63Gであった。
- (2) 同機はバウンドし、ピッチ角が徐々に減少しながら、最初の接地から約2秒後に、滑走路34L進入端から約470mの位置に前脚から接地した。
この時のピッチ角は -1.8° 、対気速度は160kt、垂直加速度は2.21Gであった。

前脚接地後に主脚が接地した。この時のピッチ角は 2.5° 、対気速度は161kt、垂直加速度は1.98Gに達した。

- (3) 同機は再度バウンドし、ピッチ角が徐々に増加し 6.7° に達した。バウンドの最高点は高さ16ftで、その直後にピッチ角は 0° となった。

その後、ピッチ角はマイナスの値となり、再び前脚が接地する直前に、本事故時の最小値である -4.9° となった。

前記(2)の前脚接地の約5秒後に、やや左に傾いた状態で前脚から接地した。接地位置は滑走路34L進入端から約770mで、垂直加速度は本事故時の最大値3.06Gであった。

前脚接地後に主脚が接地し、この時のピッチ角は $-2.8^{\circ} \sim 1.4^{\circ}$ の間で、対気速度は147kt、垂直加速度は2.98Gに達した。このころ左エンジン後方付近から煙が発生した。

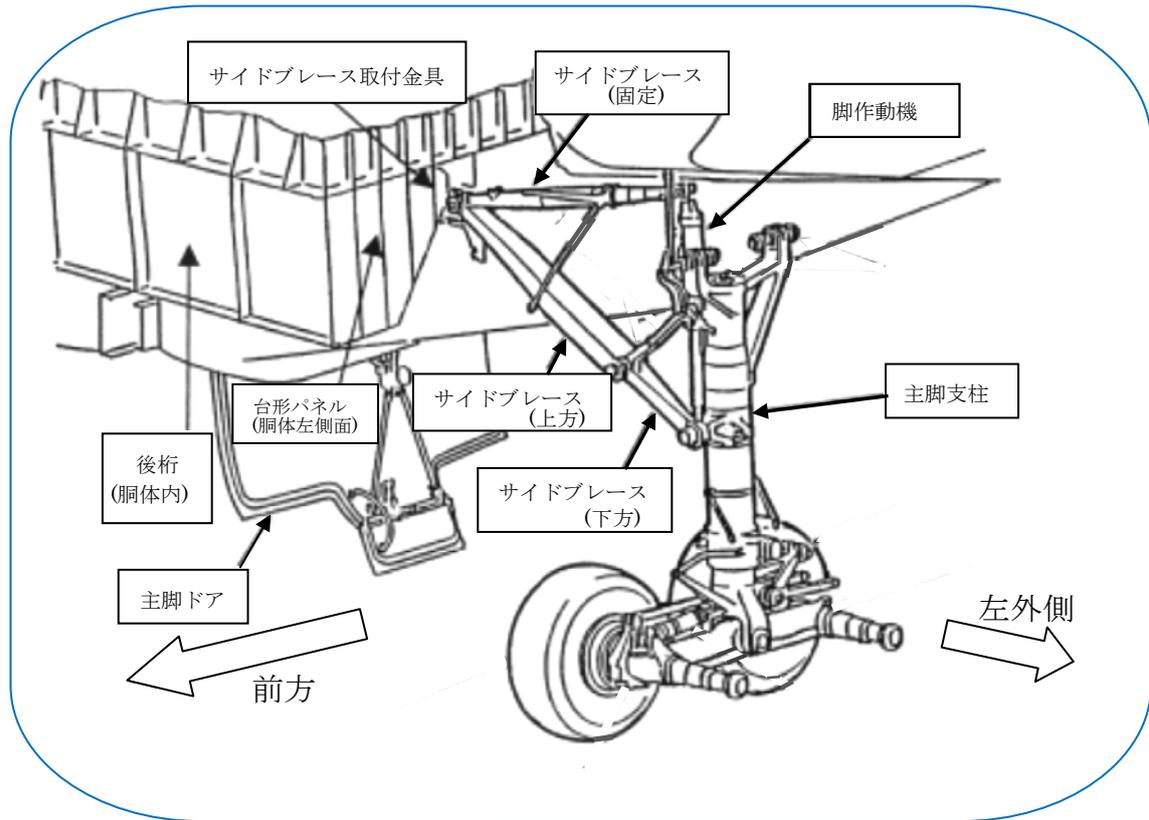
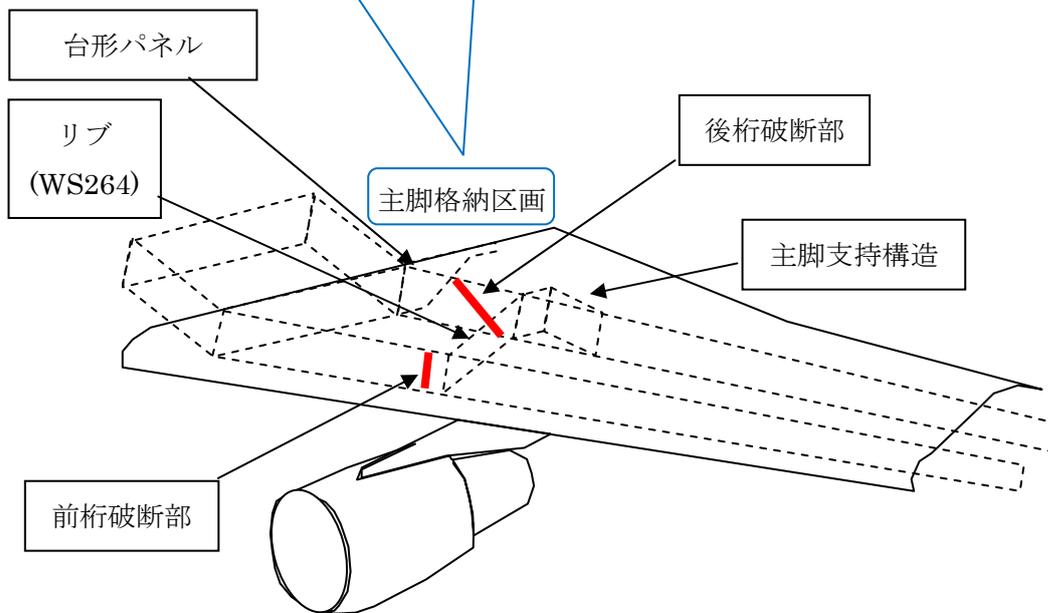
付図4 左主脚付近（後桁の後方）

左主脚支柱の取付構造には顕著な損傷はなかった。

左主脚サイドブレース（横方向の支え）の胴体側の取付金具は、取付部の破損により胴体構造から脱落していた。

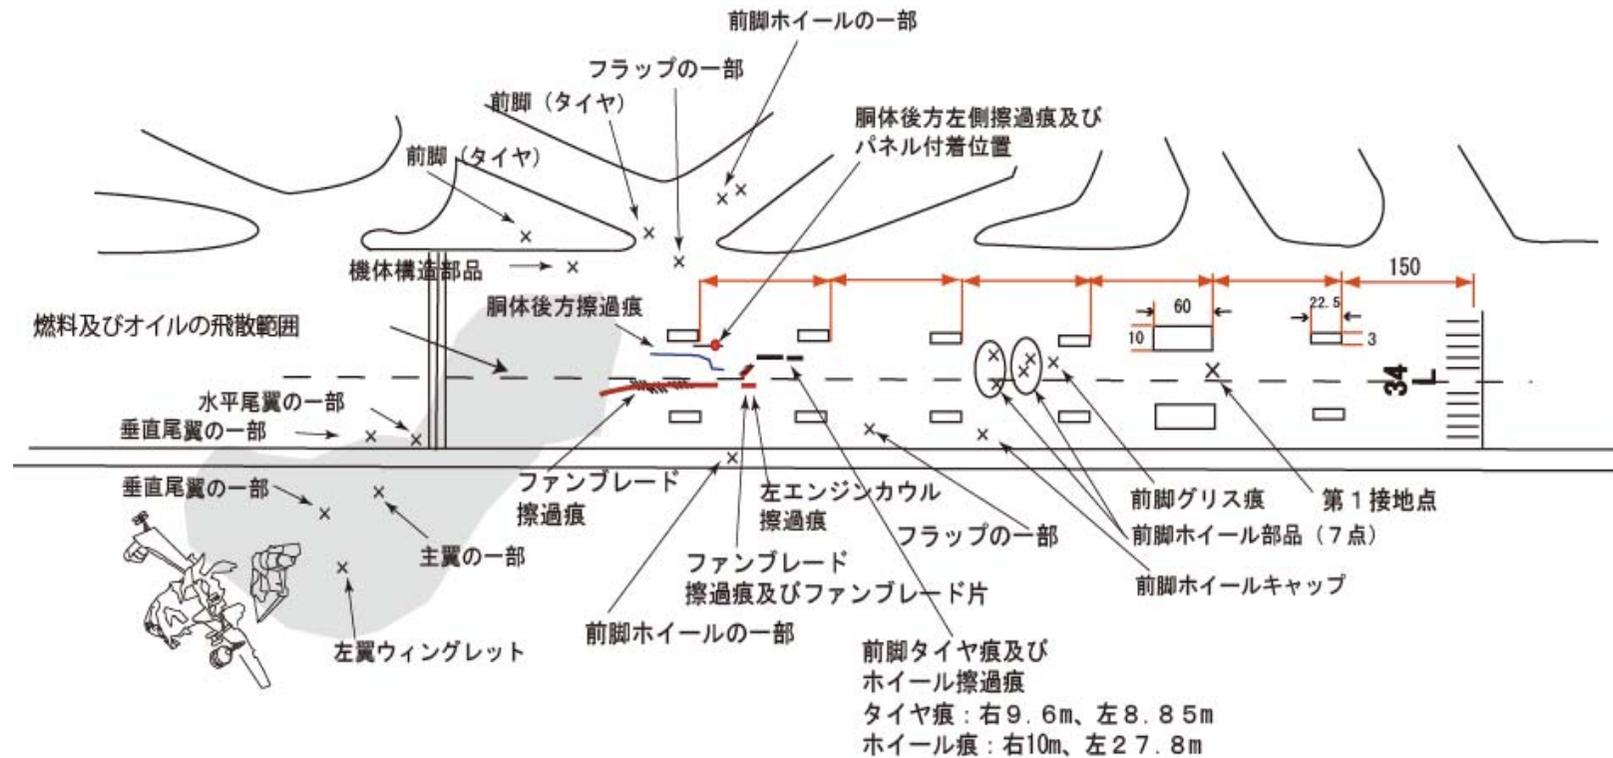
付図5 残骸の散乱及び痕跡状況

- (1) 滑走路34L進入端から300mの地点に、滑走路中心線をまたいで主脚の接地痕があった。
- (2) 滑走路34L進入端から475mの滑走路中心線付近に、前脚のグリス痕があった。
- (3) 滑走路34L進入端から513mの滑走路中心線付近に、前脚ホイール部品(グロメット、ガスケット)があった。
- (4) 滑走路34L進入端から565mの滑走路中心線付近に、前脚のホイール部品(バンド、ワイヤー等)が4点あった。

- (5) 滑走路34L進入端から596mの滑走路左側に、前脚のホイールキャップがあった。
- (6) 滑走路34L進入端から700mの滑走路左側に、フラップの一部があった。
- (7) 滑走路34L進入端から795mの滑走路中心線付近右側に、前脚タイヤ痕(右9.6m及び左8.85m)及びそれに続く前脚ホイールの擦過痕(右10m、左27.8m)が2本あった。

- (8) 滑走路34L進入端から844mの滑走路中心線付近に、左エンジンカウルの擦過痕があった。(8.9m × 0.9m)
- (9) 滑走路34L進入端から875mの滑走路中心線から右側に、前脚のホイール部品(グロメット等)が3点あった
- (10) 滑走路34L進入端から877mの滑走路中心線付近に、進行方向に向かって、長さ約79mの擦過痕があった。また、これと平行して滑走路中心線から右側に長さ14.5mの擦過痕があった。また滑走路左側にえぐれ痕があり、エンジンファンブレードの破片があった。

- (11) A5及びA6誘導路上及び当該誘導路交差点付近上に、前脚ホイールの一部、フラップの一部及び前脚タイヤ1本があった。
- (12) 滑走路34L進入端から1,115mの滑走路右側に、機体構造の一部があった。
- (13) 滑走路34L進入端から1,130mの滑走路右側の草地に、前脚タイヤ1本があった。

- (14) 滑走路34L進入端から1,250mの滑走路左側に、水平尾翼の一部があった。
- (15) 滑走路34L進入端から1,350mの滑走路左側の草地に、左主翼が散乱し、垂直尾翼一部が滑走路左側にあった。

(16) 滑走路34L進入端から1,400mの滑走路左側の草地に、第2エンジンが機体最後尾としてあった。

(17) 滑走路34L進入端から1,450mの滑走路左側の草地に、機首があった。

(18) 同機より漏れた燃料及びオイル等は、滑走路を長さ210m×幅50m、草地を長さ230m×幅30～60mの広がりでも流出していた。

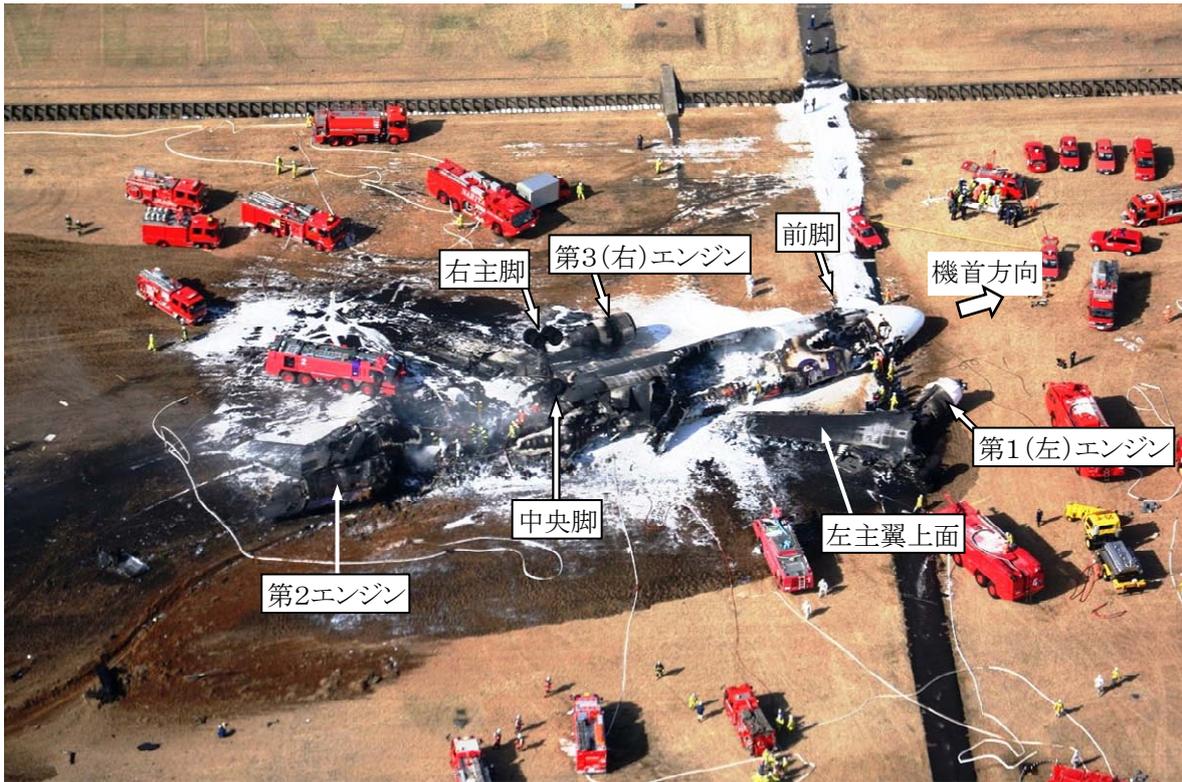
写真1 事故機

事故の際に発生した火災により、操縦室、右主翼を含む胴体中央部、尾部胴体及び破断した左主翼などの一部を残して焼失した。

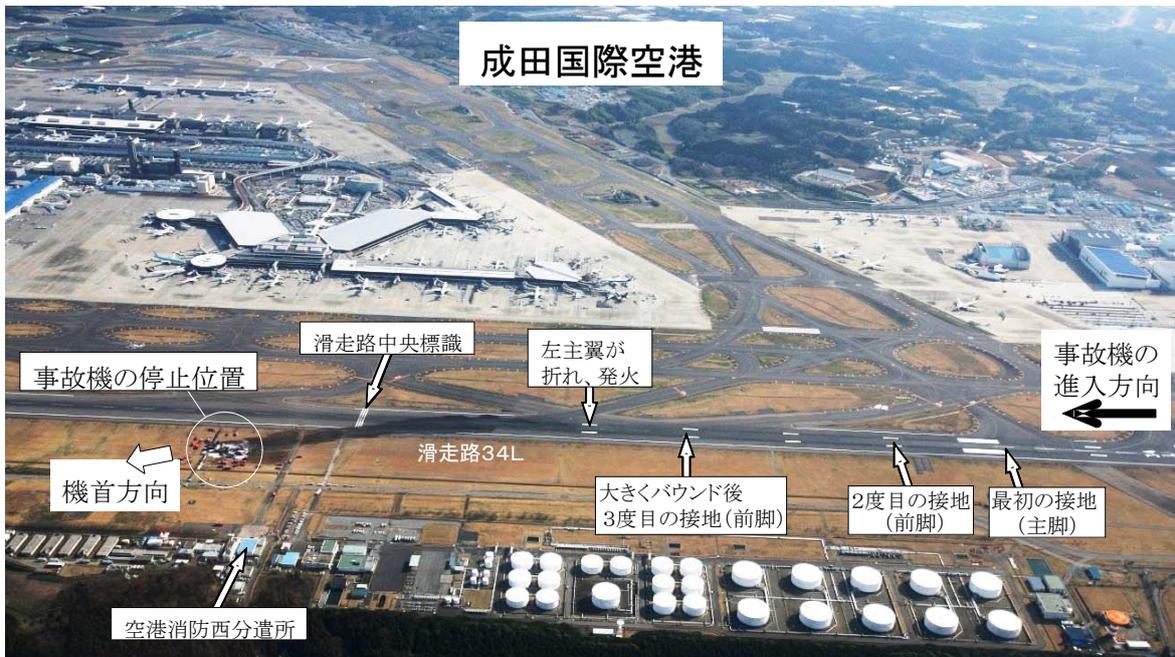
写真2 事故現場

- (5) 同機は、左にロールしながら滑走路を左に逸脱し、滑走路中央標識の北西約160mの草地に、横転して停止した。

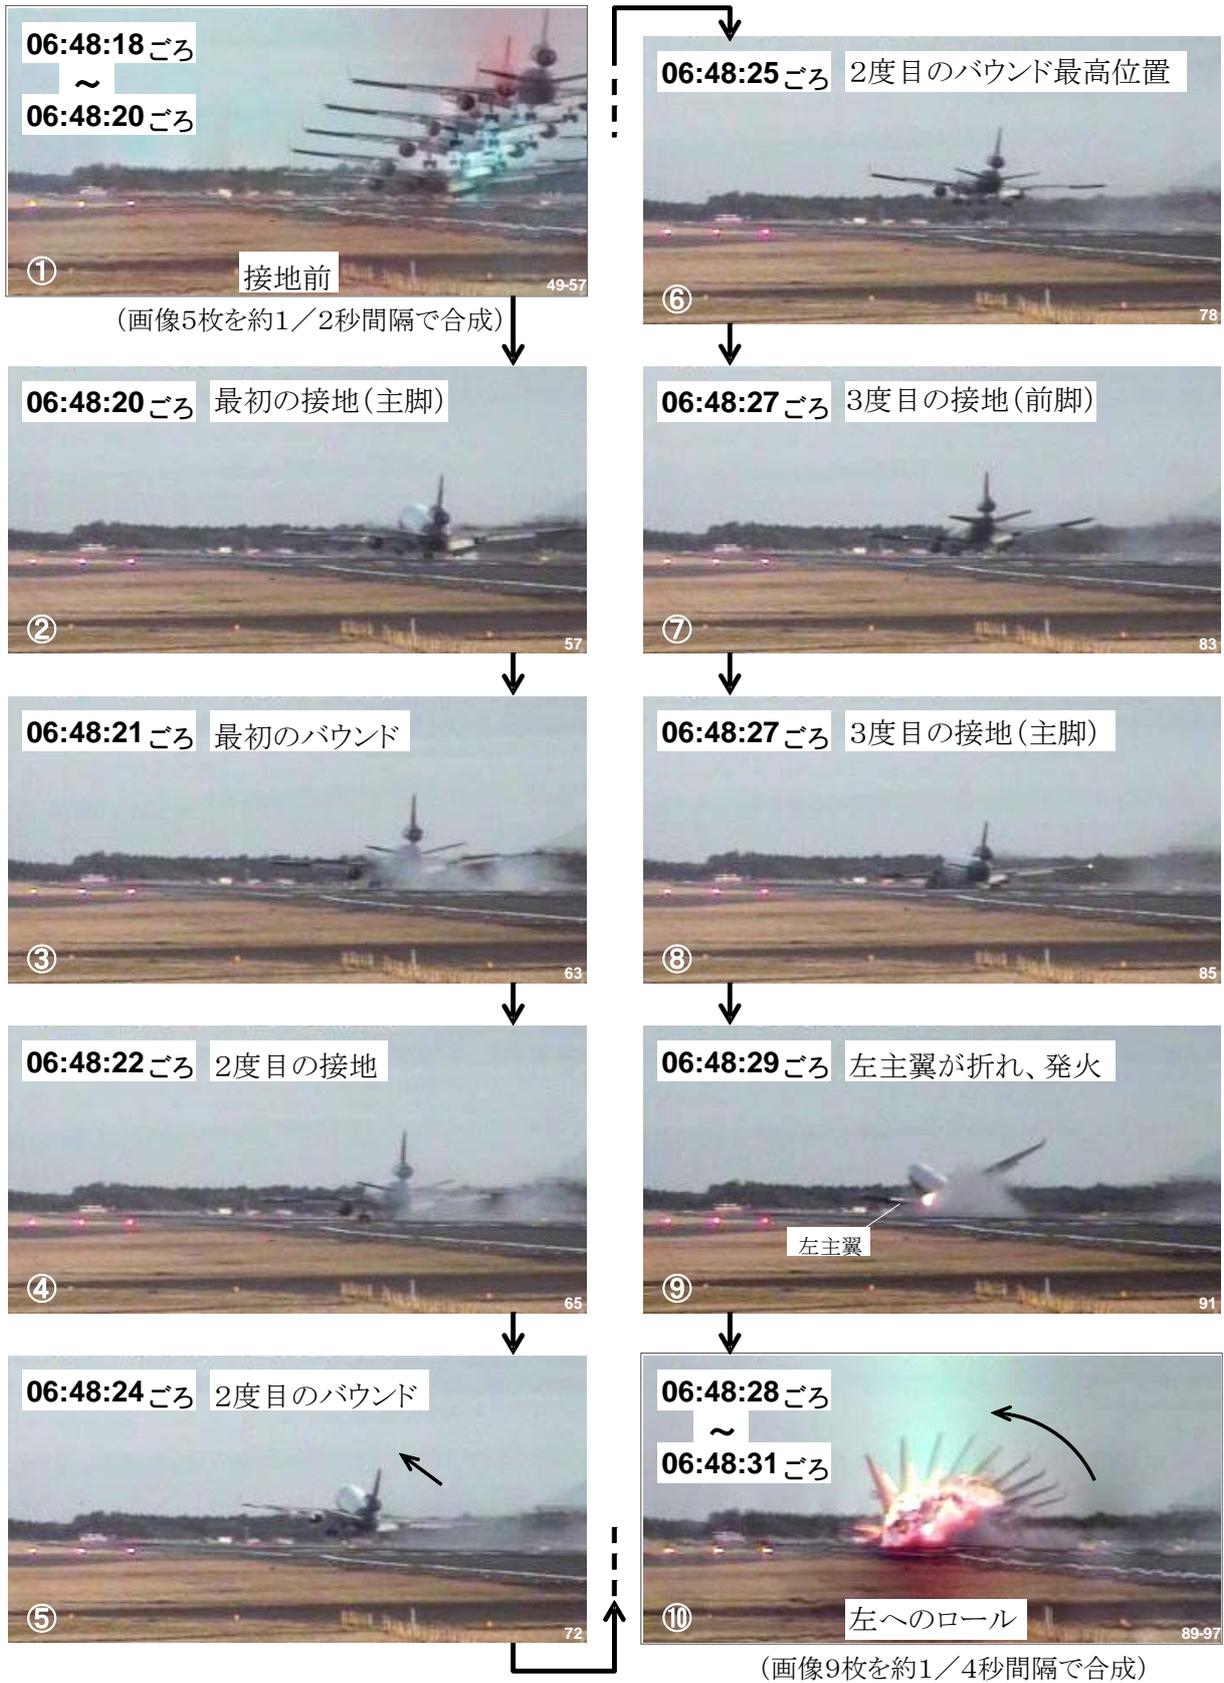
写真3 ローライザー監視カメラの画像

- (4) 同機は、左主翼が左エンジンと胴体の間で折れ、機首を上げながら折れた部分を中心にして左にロールし、06時48分29秒ごろ、左エンジン後方付近から火炎が発生した。この時の同機の位置は、滑走路34L進入端から約900mであった。

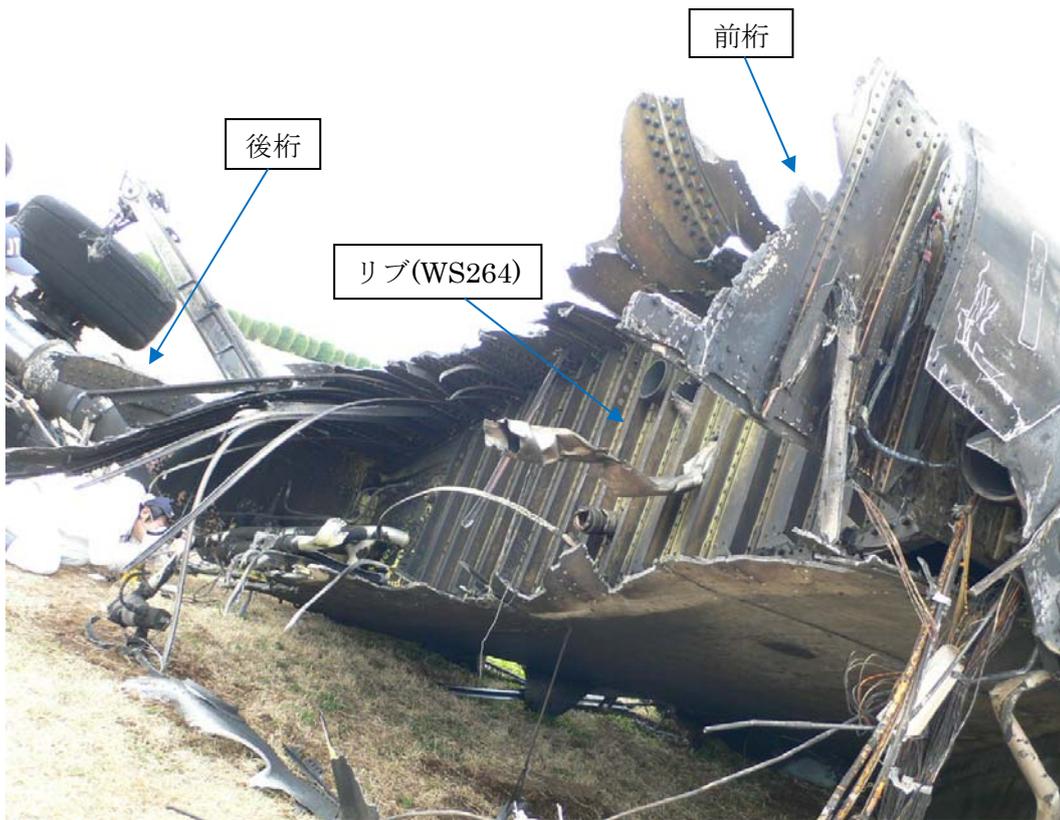
写真4 左主翼破断部(後方視)

左主翼の破断部位は主脚支柱の支持構造が取り付けられているリブの内側であり、前桁は垂直に破断し、後桁は斜めに破断していた。なお、左主翼の破断部は燃料タンクを構成している構造部分であった。

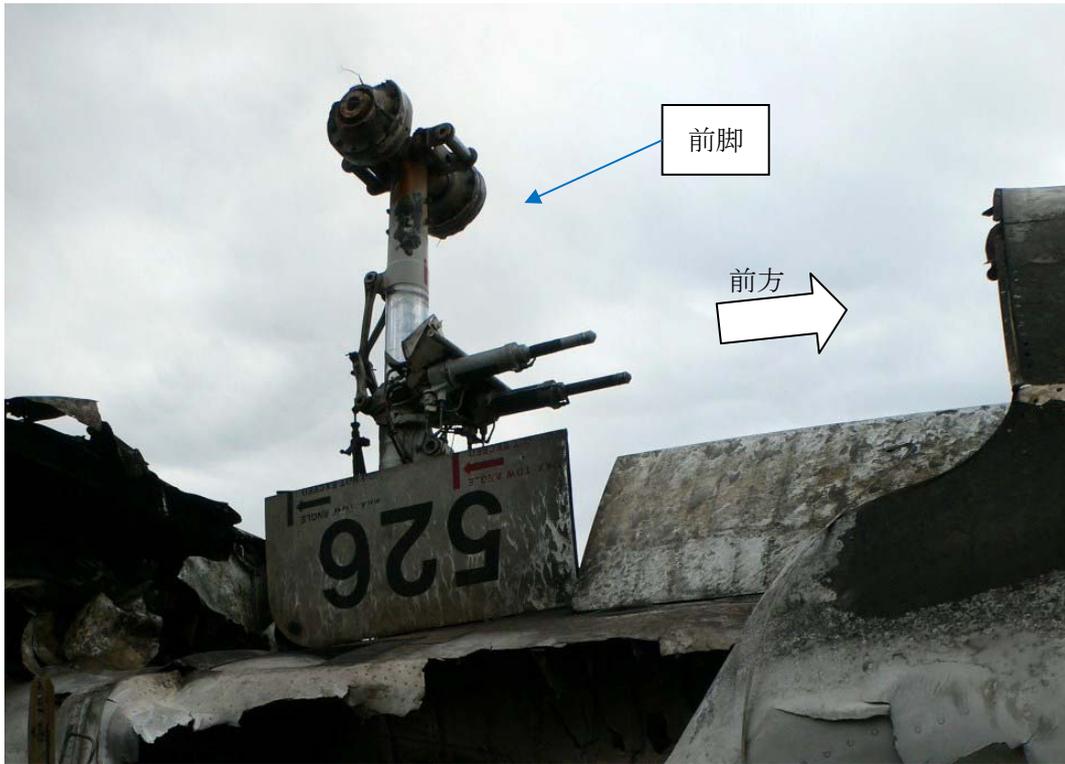
写真6 前脚部

前脚は2つのホイールが破損し、タイヤが脱落していた。

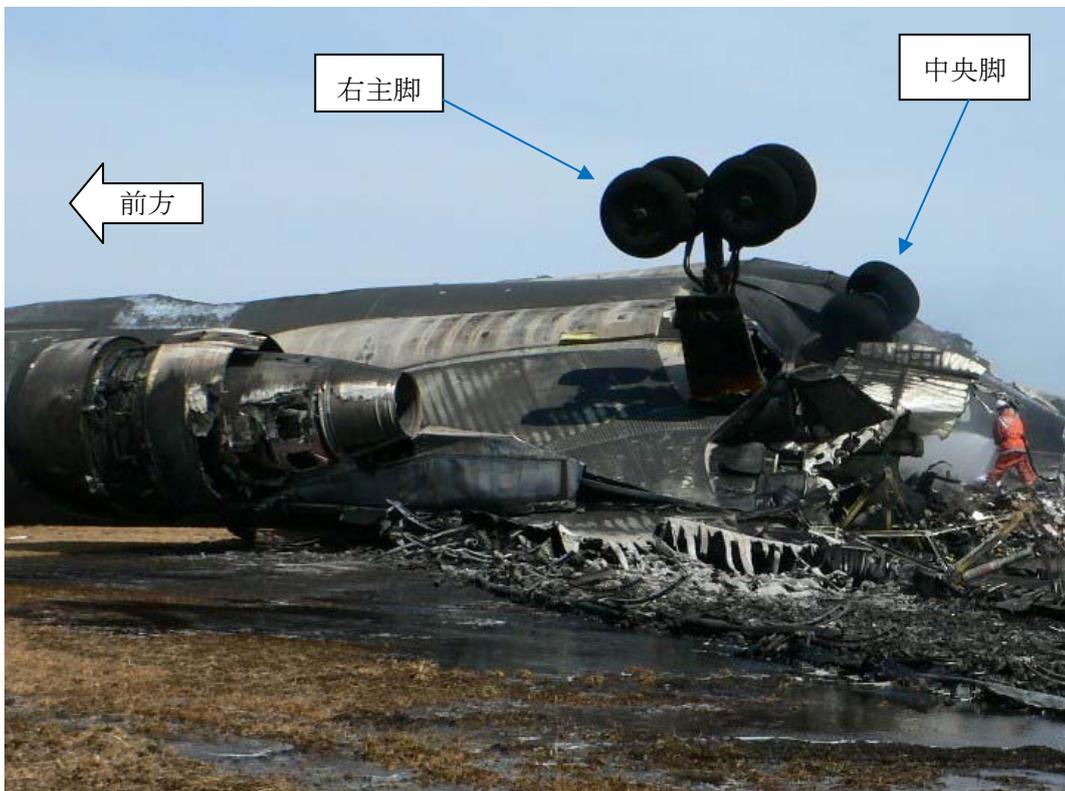
写真7 右主脚及び中央脚部

前脚及び左右主脚支柱は伸びた状態であったが、中央脚支柱はクラッシュ・チューブ（過負荷状態になったときに、最初につぶれて内圧を逃がすための部品）が破損していた。なお、主脚及び中央脚のタイヤは焼け焦げていたが、裂け目はなかった。
