**МЕЖГОСУДАРСТВЕННЫЙ АВИАЦИОННЫЙ КОМИТЕТ  
КОМИССИЯ ПО РАССЛЕДОВАНИЮ АВИАЦИОННЫХ ПРОИСШЕСТВИЙ**

**ПРЕДВАРИТЕЛЬНЫЙ ОТЧЕТ  
ПО РЕЗУЛЬТАТАМ РАССЛЕДОВАНИЯ АВИАЦИОННОГО ПРОИСШЕСТВИЯ**

Вид авиационного происшествия	Катастрофа
Тип воздушного судна	Самолет RRJ-95 (модель – RRJ-95B)
Государственный и регистрационный опознавательные знаки	RA-89098
Собственник	АО «ВЭБ-Лизинг»
Эксплуатант	ПАО «Аэрофлот»
Авиационная администрация	Росавиация
Место происшествия	Россия, Московская область, аэродром Шереметьево, координаты: 55°58'06.20" с. ш., 37°24'07.20" в. д.
Дата и время	05.05.2019, 18:30 местного времени (15:30 UTC), день

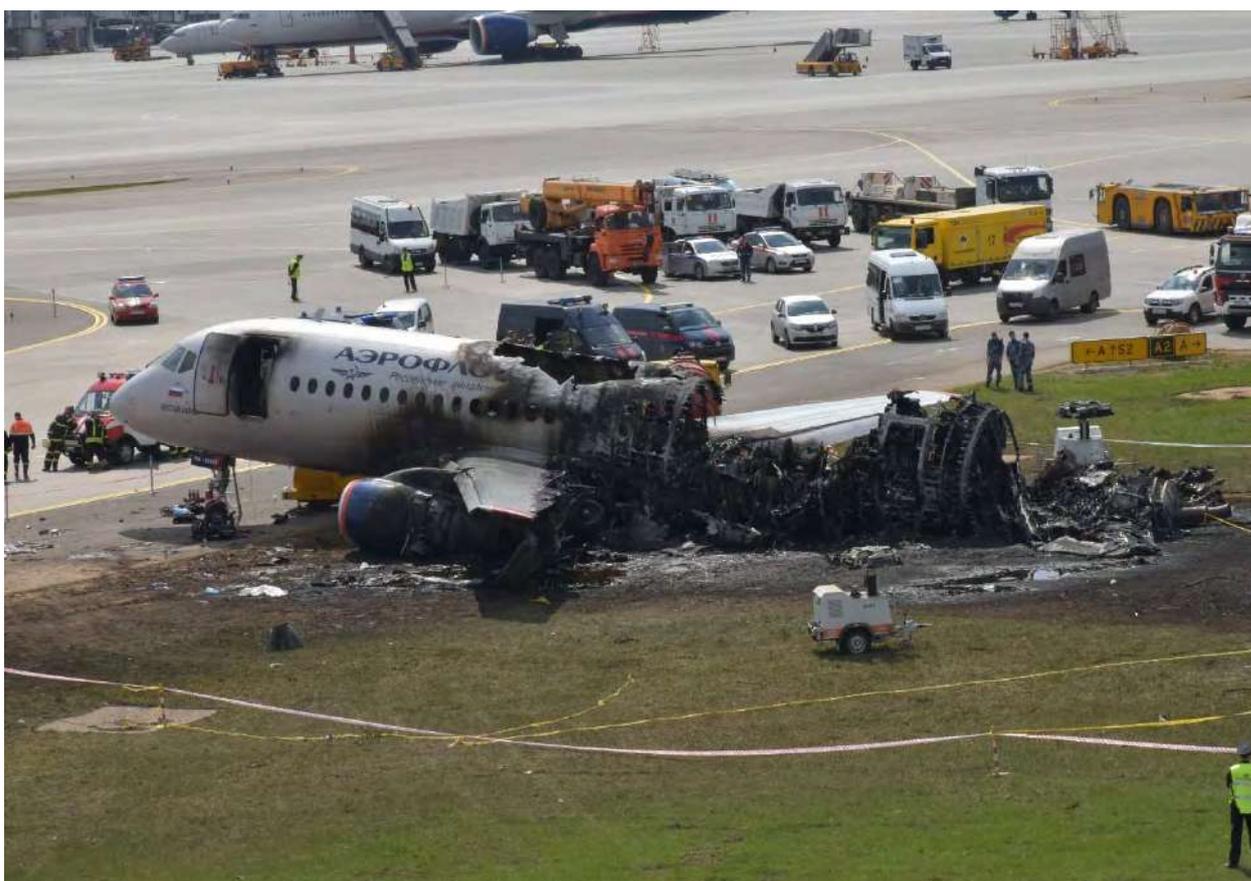
Рис. 9. Самолет RRJ-95B RA-89098 после АП

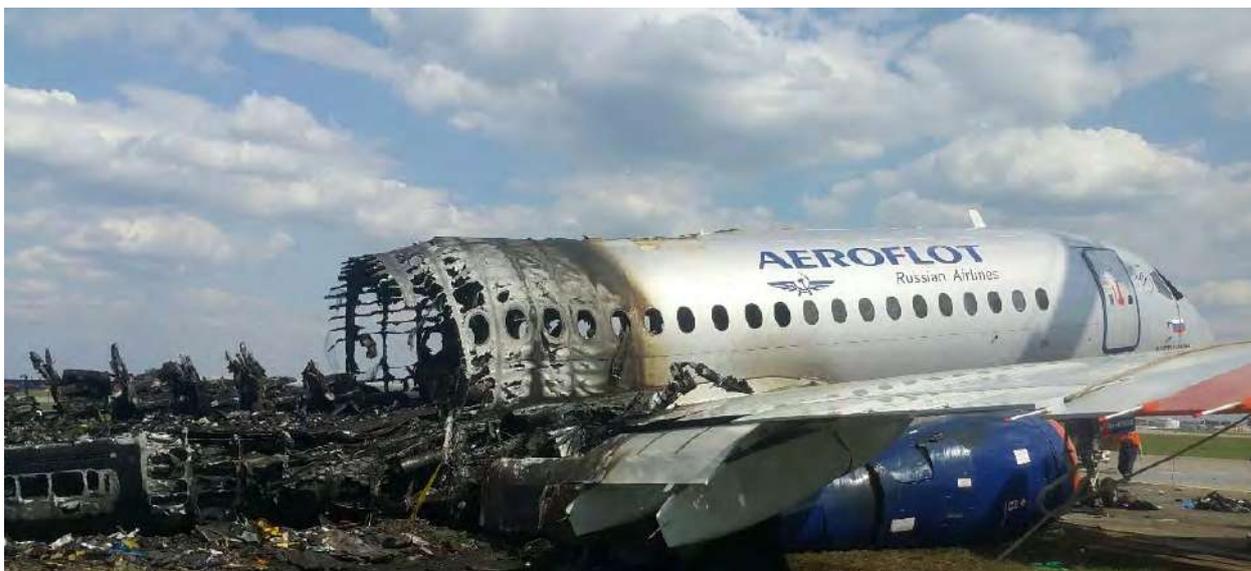
Отсеки фюзеляжа Ф1, Ф2 (шп. 1 – 24) не имеют серьезных внешних повреждений конструкции (Рис. 10).

**Рис. 10. Внешний вид передней части фюзеляжа после АП**

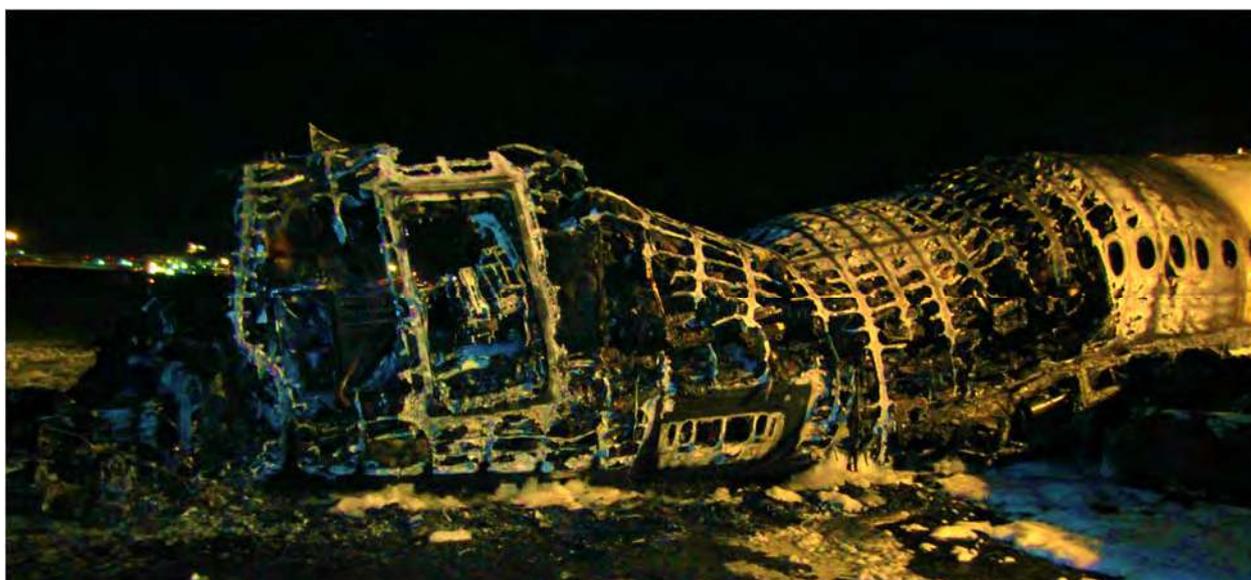
Отсеки Ф3 и Ф4 (шп. 24–51) выгорели полностью вверх от уровня пола за шп. 29 и имеют сильное выгорание обшивки ниже уровня пола (Рис. 11).

**Рис. 11. Внешний вид средней и задней частей ВС после АП**

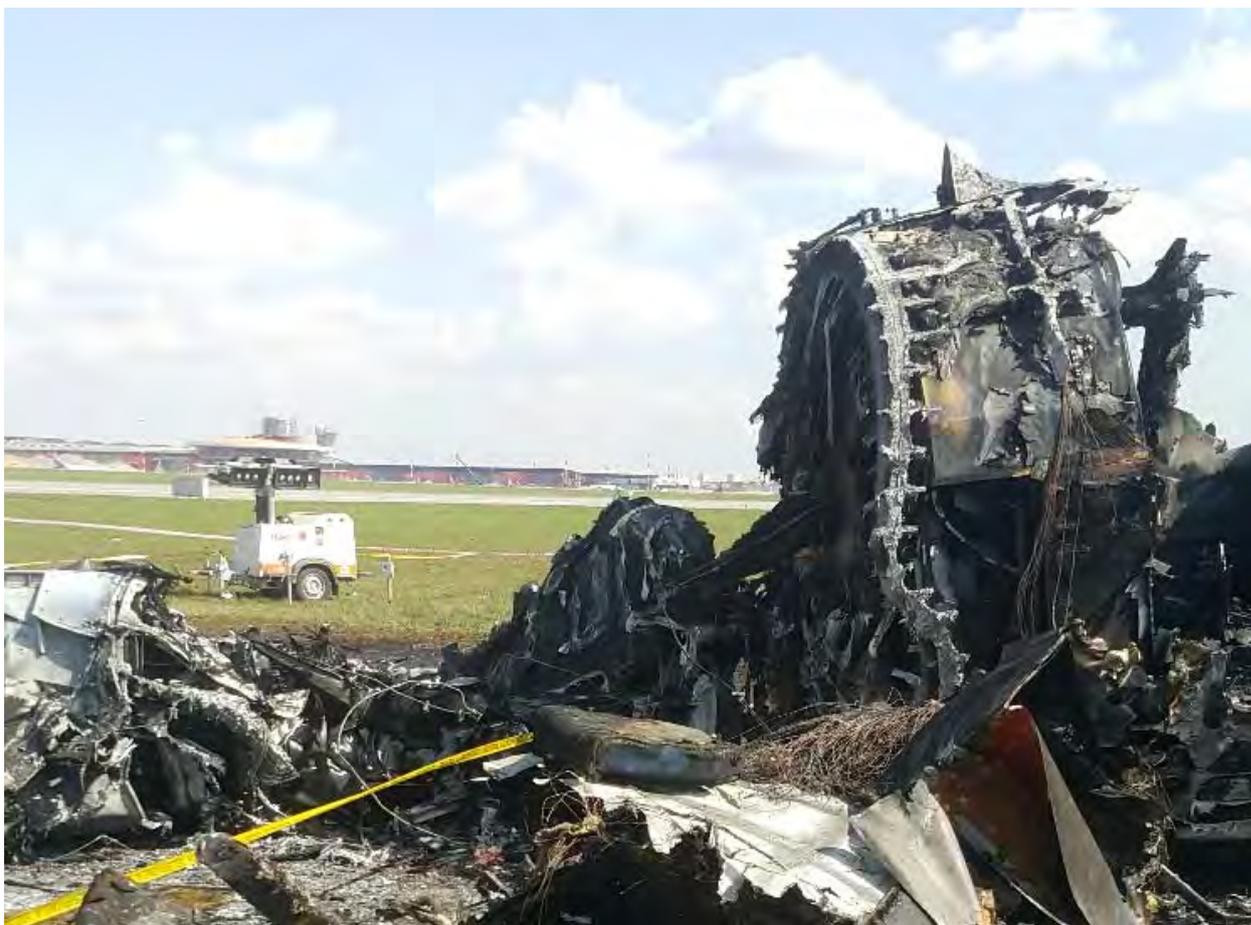
Отсек Ф5 полностью сгорел, элементы каркаса фюзеляжа и агрегатов расположены на полу ВС и в районе шп. 51 на земной поверхности (Рис. 12).

**Рис. 12** Внешний вид отсека Ф5

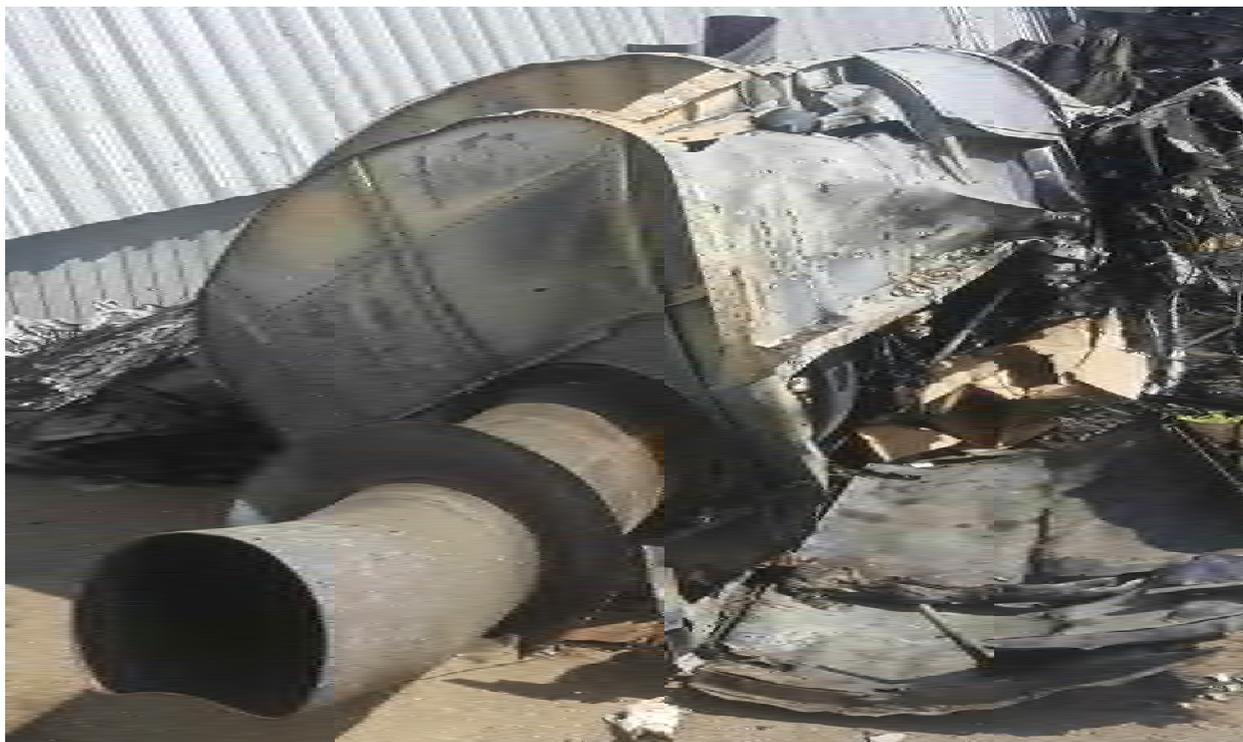
Отсек Ф6 сгорел за исключением деталей из сталей и титановых сплавов (Рис. 13), элементы каркаса фюзеляжа и агрегатов расположены на полу ВС и на земной поверхности.

**Рис. 13.** Внешний вид отсека Ф6

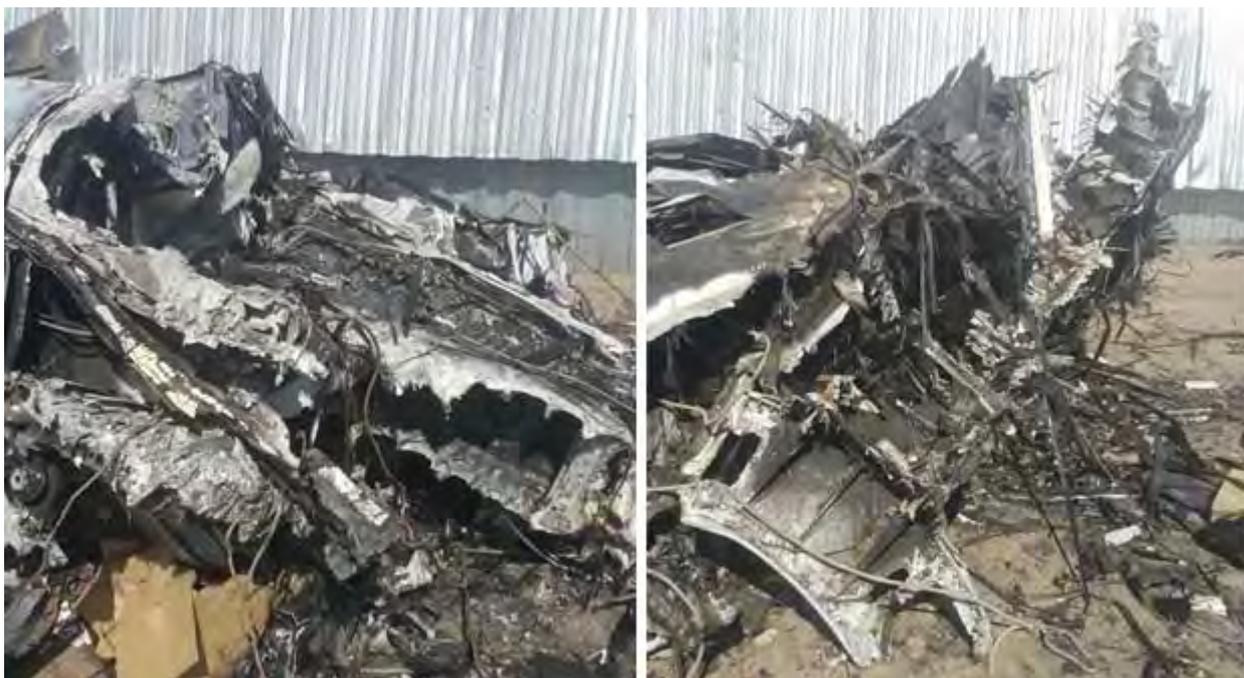
Вертикальное и горизонтальное оперения сгорели (Рис. 14), их оставшиеся элементы расположены на земной поверхности.

**Рис. 14. Внешний вид элементов вертикального и горизонтального оперений после АП**

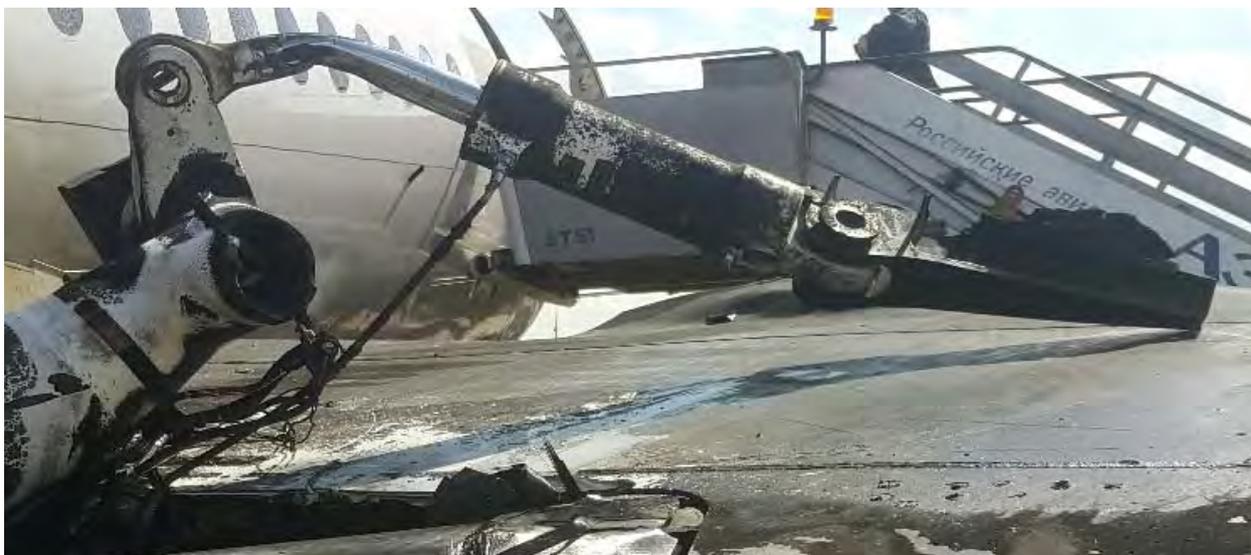
**Рис. 15. Внешний вид гидроцилиндра управления правой ООШ**

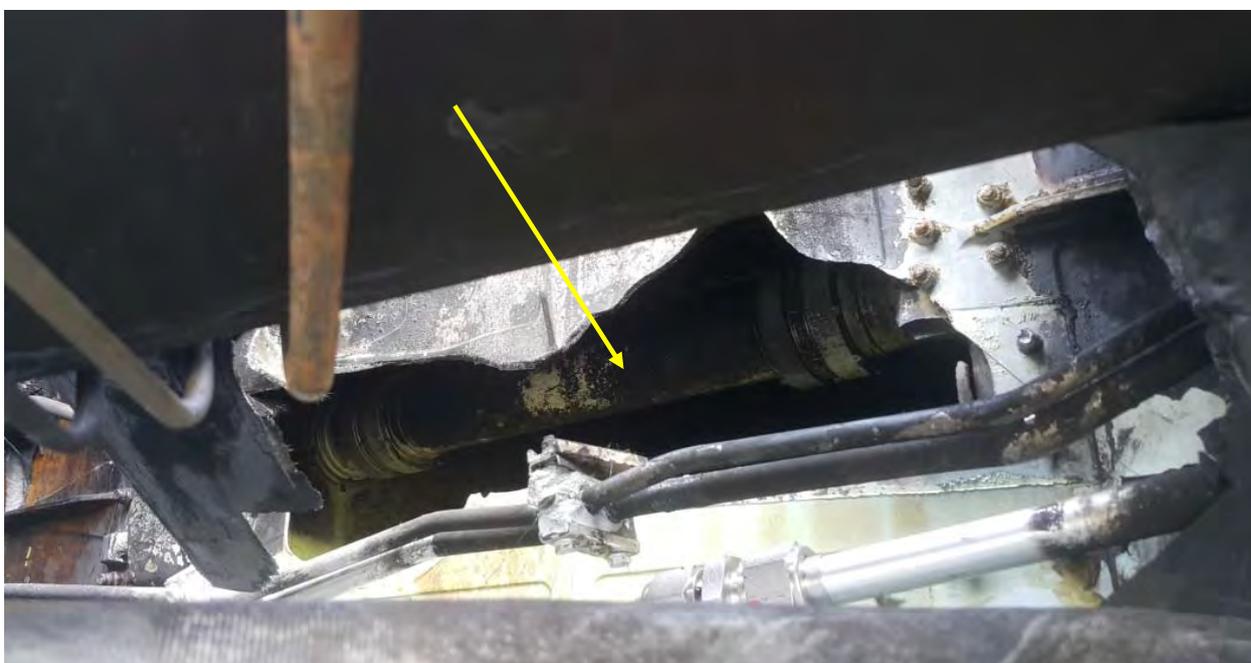
- нижняя обшивка правой консоли крыла выгорела за исключением корневого сегмента;
- задний обтекатель пилона правой консоли обгорел, обтекатель закрылка выгорел;
- кронштейн крепления ГЦ управления правой ООШ отделен от заднего лонжерона и находится над кессоном консоли в висящем положении (Рис. 15). После отделения кронштейна крепления ГЦ управления ООШ в стенке лонжерона образовалось отверстие, через которое происходило вытекание топлива из топливного бака правой консоли (Рис. 16);

**Рис. 16. Отверстие в стенке лонжерона правой консоли (указано стрелкой)**

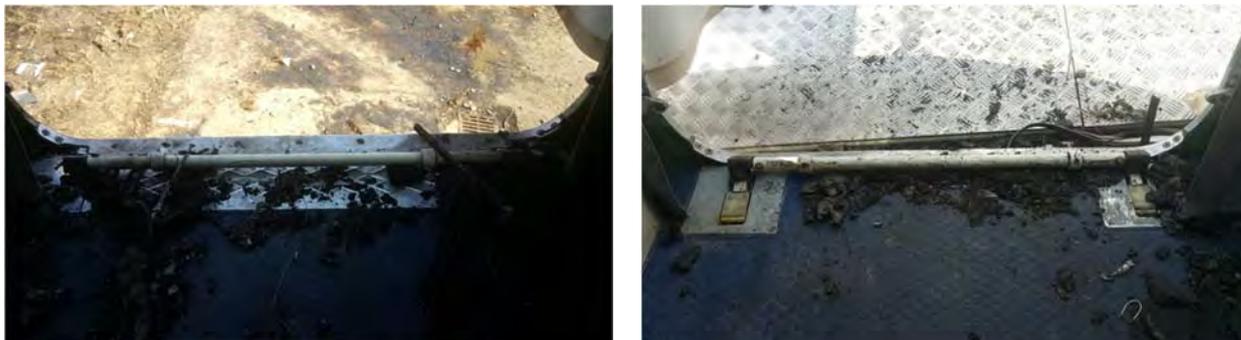
Передние правая и левая двери пассажирской кабины открыты, планки аварийных трапов находятся в зацеплении с кронштейнами пороговых балок (Рис. 17).

Рис. 17. Внешний вид передних дверей после АП (левая, правая)

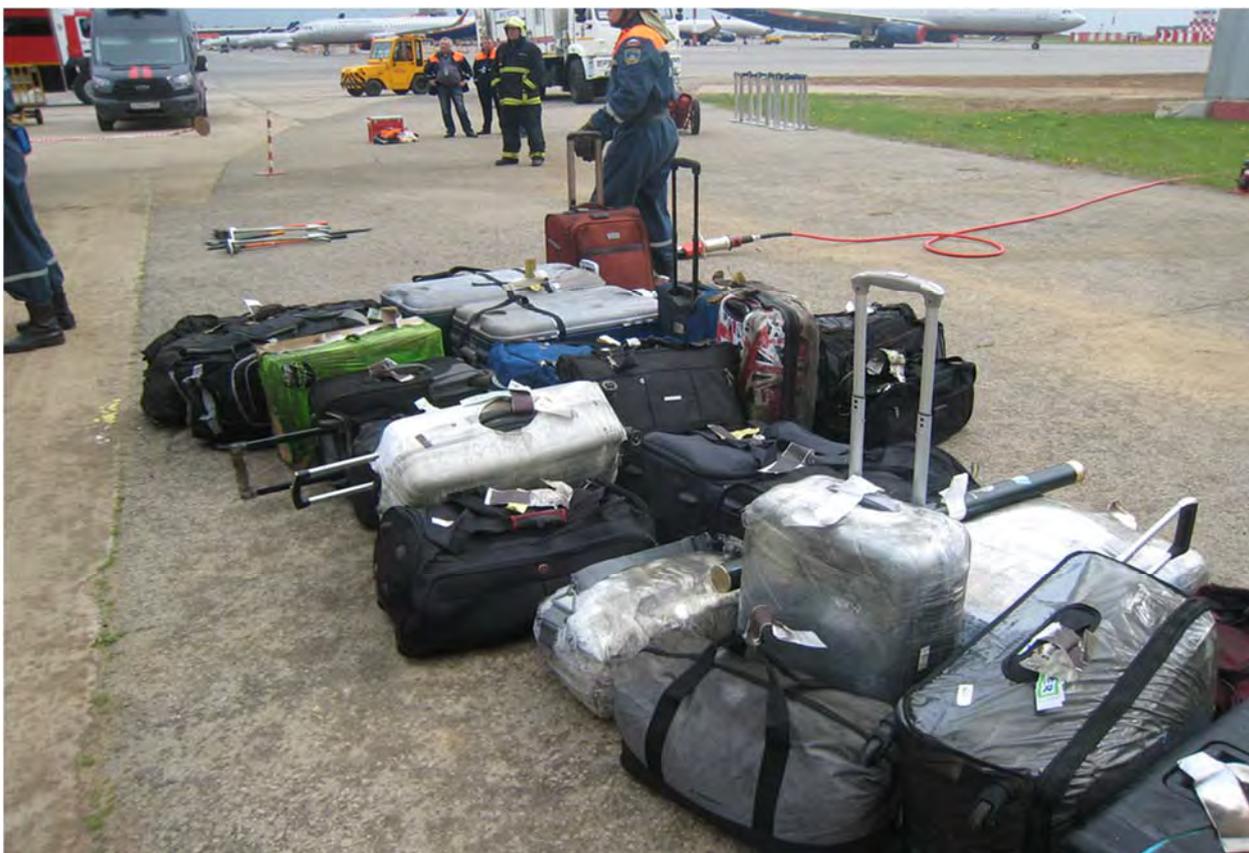
**Рис. 18. Багаж пассажиров из заднего багажного отделения после АП**

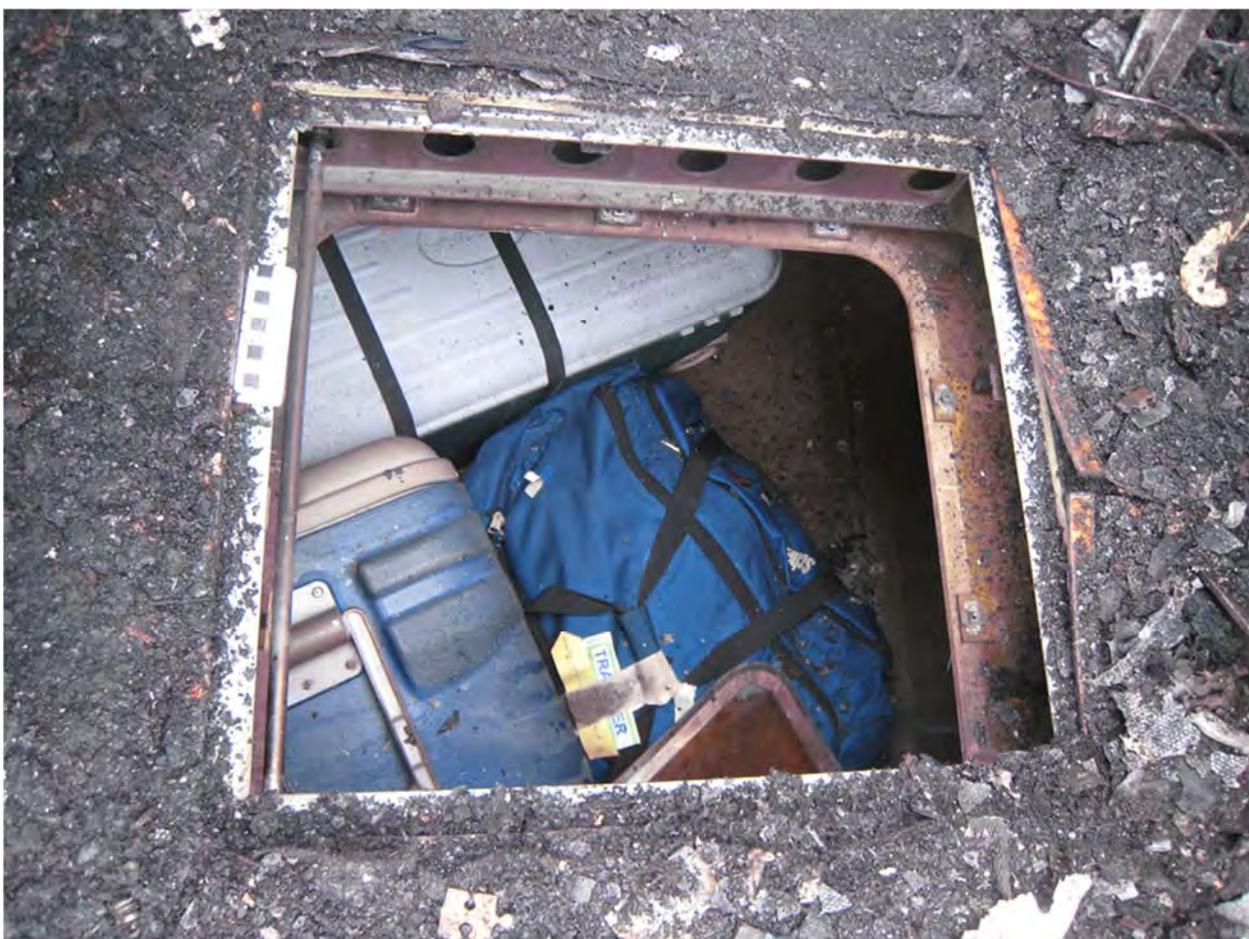
Заднее багажное отделение повреждено частично, при этом следов горения и открытого огня в отделении не обнаружено. Выявлены следы копоти на передней стенке отделения и багаже пассажиров (Рис. 18). Доступ в заднее багажное отделение после АП происходил через верхний люк, не имевший механических повреждений (Рис. 19).

**Рис. 19. Внешний вид заднего багажного отделения после АП**

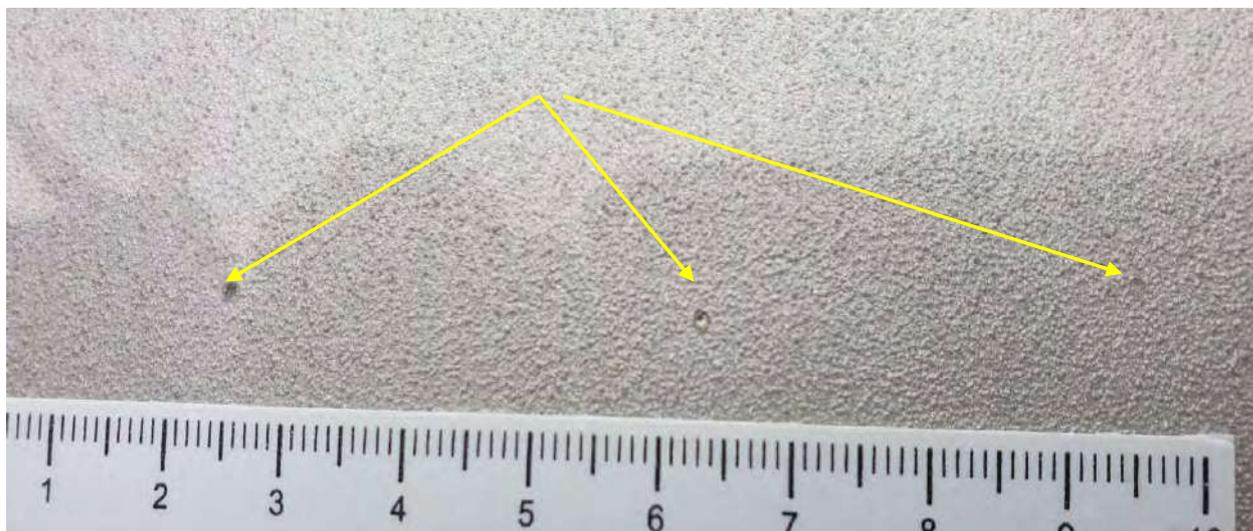
При осмотре фюзеляжа, включая носовую часть, оценке состояния элементов антенн, датчиков (сигнализатор обледенения, датчики температуры, датчики угла атаки), прожекторов освещения дверей и остекления кабины пилотов были обнаружены повреждения, характерные для следов от воздействия молнии (Рис. 23, Рис. 24 и Рис. 25).

**Рис. 23. Внешний вид повреждений от попадания молнии в передней верхней части фюзеляжа**

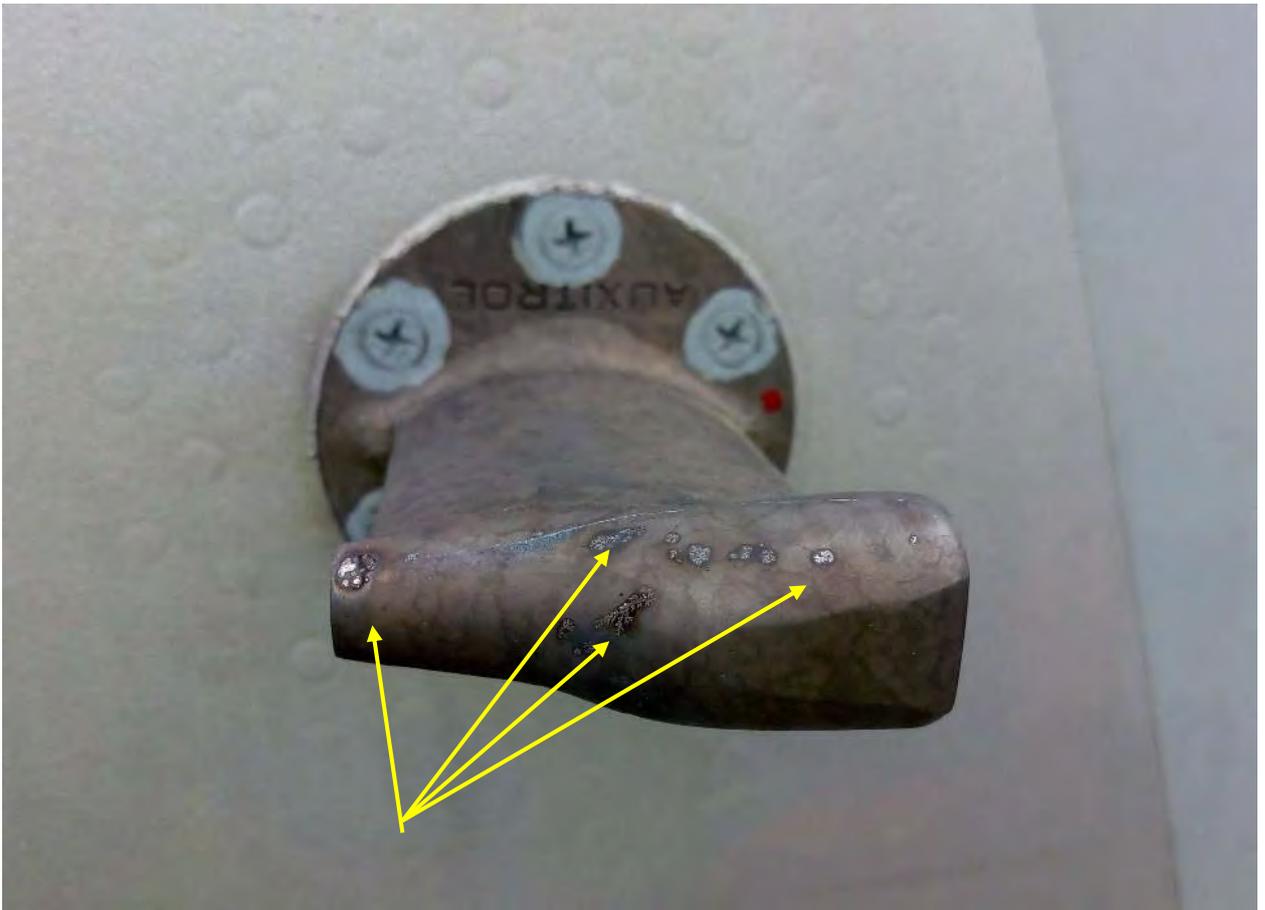
**Рис. 24. Следы попадания молнии в правый датчик температуры**

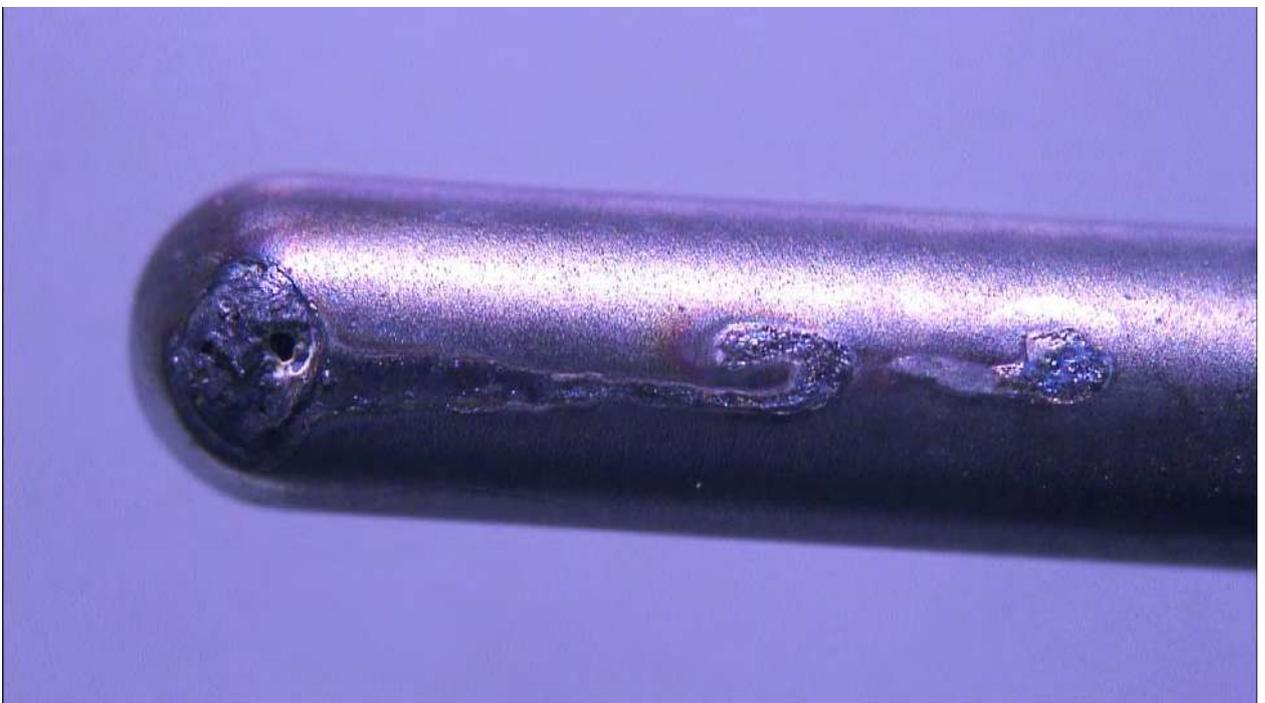
**Рис. 25. Следы попадания молнии в правый сигнализатор обледенения**

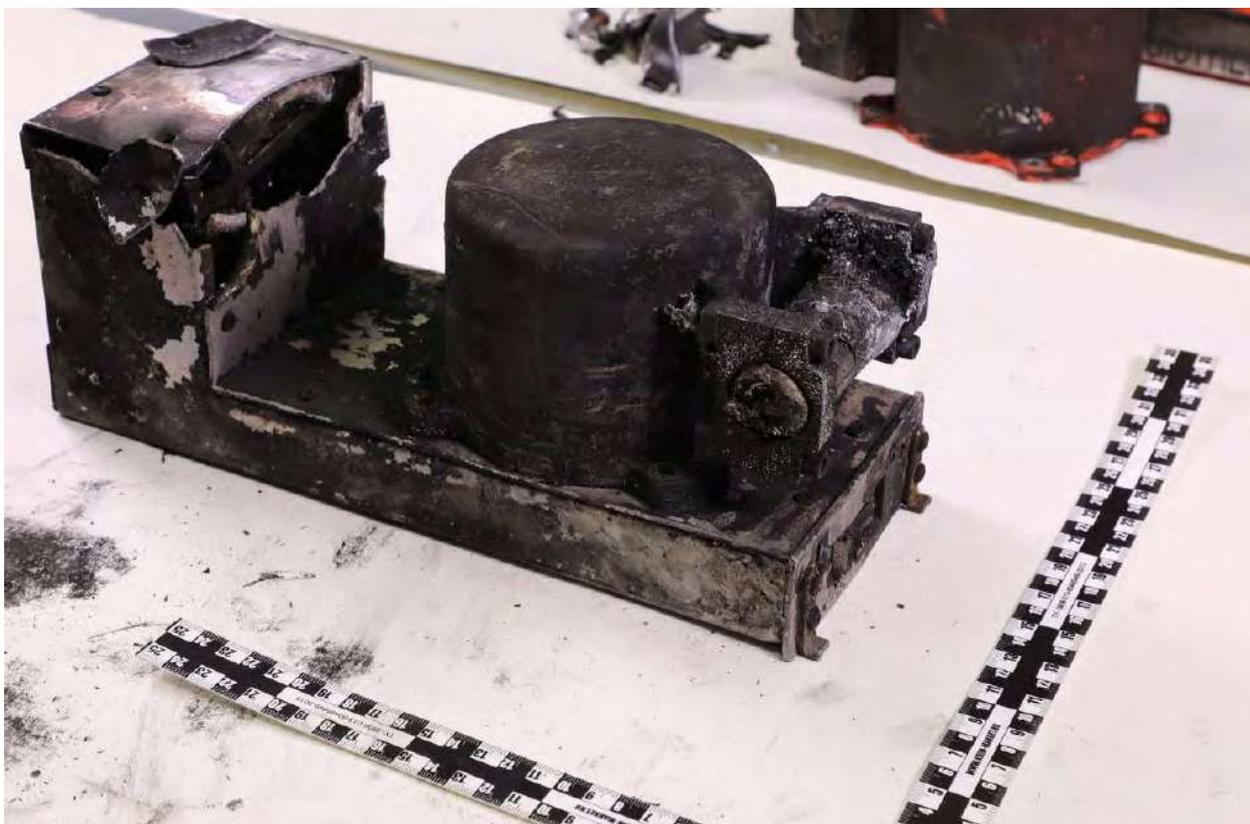
- бортовой параметрический регистратор L3 FA2100 (PNR 2100-2043-12) в поврежденном состоянии, в результате теплового воздействия корпус блока регистратора частично уничтожен (Рис. 30);

Рис. 30. Общий вид бортового параметрического регистратора L3 FA2100

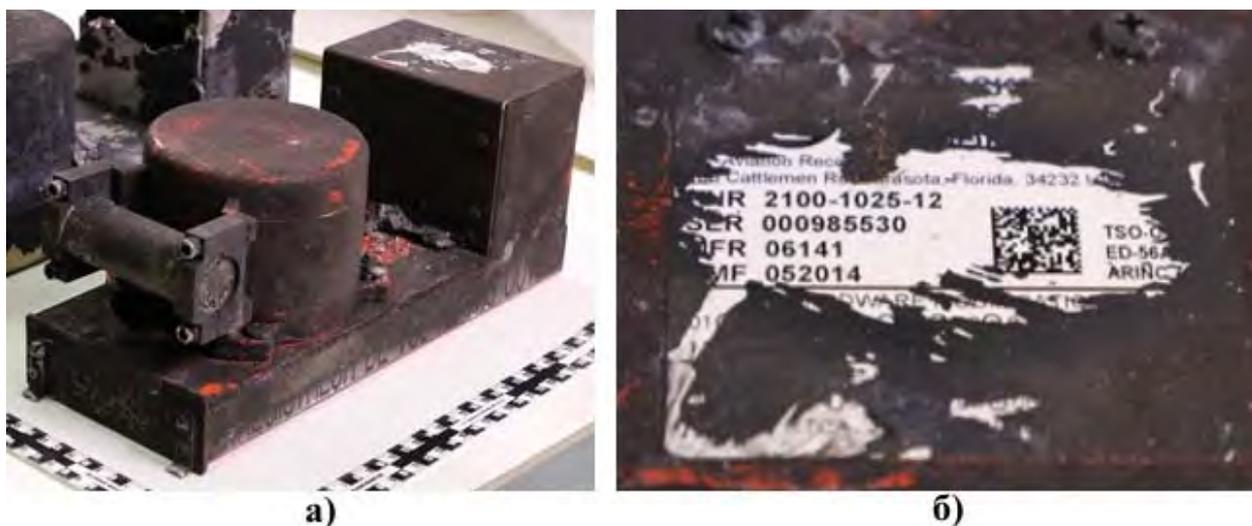
- бортовой речевой регистратор L3 FA2100 (PNR 2100-1025-12) в поврежденном состоянии, корпуса регистратора и защищенного модуля памяти в копти, не деформированы (Рис. 31);

**Рис. 31. Бортовой речевой регистратор L3 FA2100: а) общий вид; б) этикетка с маркировкой устройства**

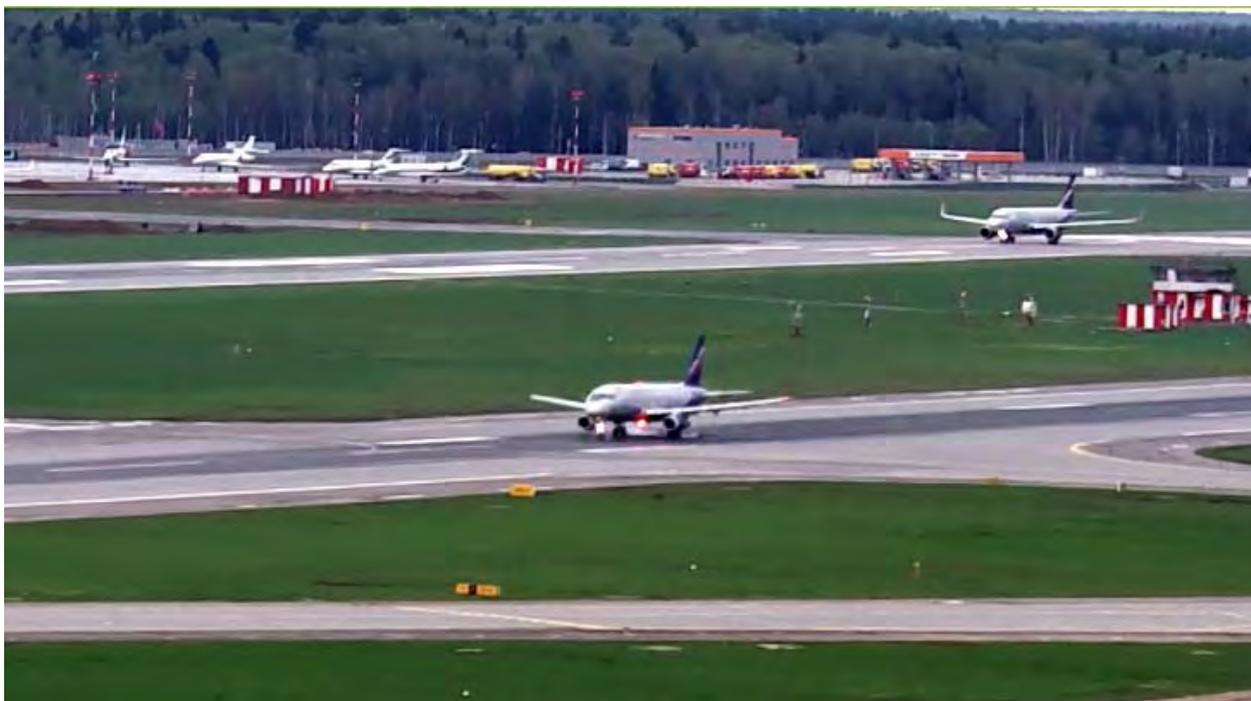
Согласно данным с камер видеонаблюдения аэропорта Шереметьево, первое касание самолета о ВПП произошло в районе рулежной дорожки А8, на расстоянии  $\approx 890$  м от входного торца ВПП 24L, на три опоры шасси одновременно (Рис. 33), после чего произошло отделение ВС от ВПП (Рис. 34).

**Рис. 33. Место первого касания ВС о ИВПП**

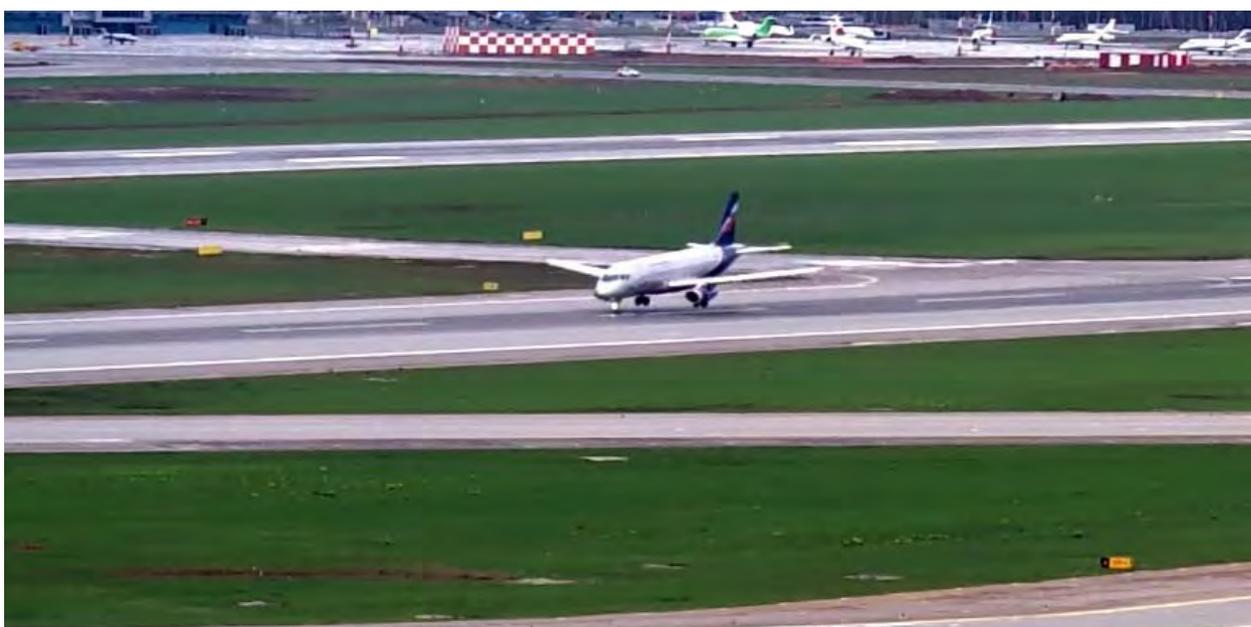
Второе касание произошло на расстоянии  $\approx 1070$  м от входного торца ВПП 24L с опережением на переднюю опору шасси с последующим касанием ООШ (Рис. 35), после чего произошло повторное отделение самолета от ВПП (Рис. 36). В районе места второго касания следов топлива и фрагментов ВС не обнаружено.

**Рис. 35. Место второго касания ВС о ИВПШ**

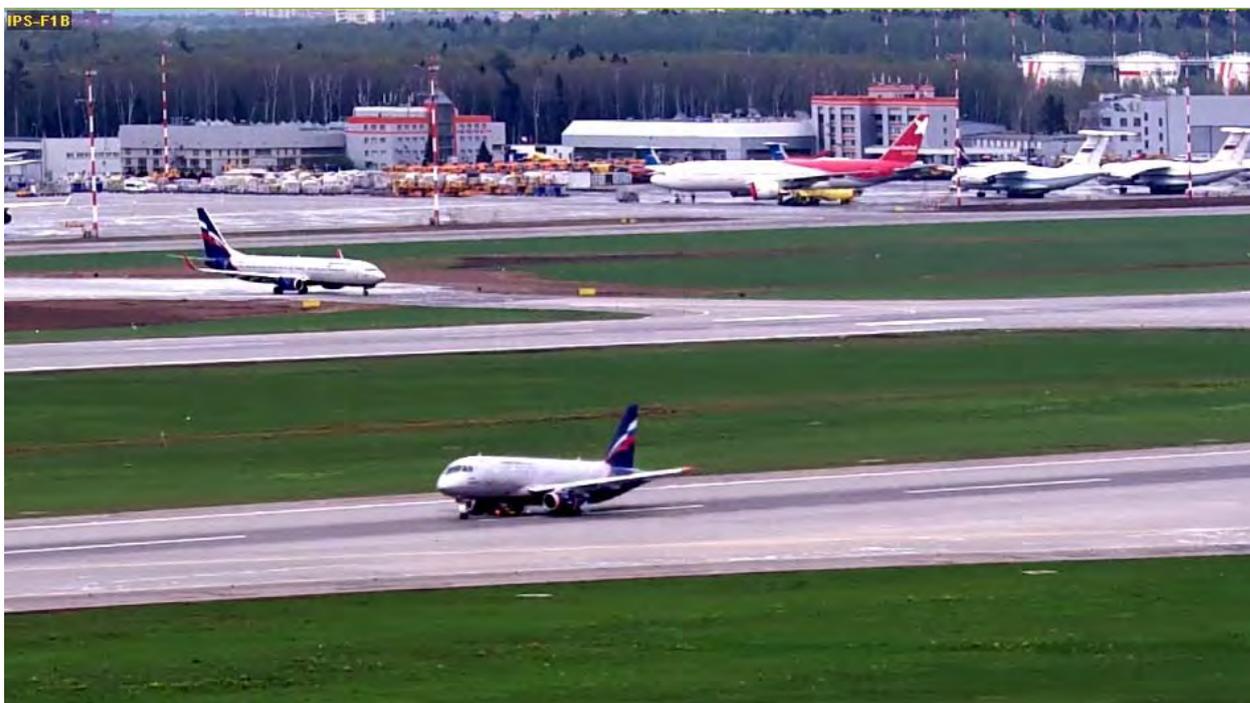
Третье касание произошло в районе РД А7, на расстоянии около 1360 м от входного торца ВПП 24L, с опережением на правую ООШ, далее – на левую (Рис. 37).

**Рис. 37. Место третьего касания ВС о ИВПШ**

Во время касания произошло складывание ООШ (наиболее вероятно, во время второго касания произошел срез предохранительных штифтов (пинов) «слабых звеньев» левой и правой основных стоек шасси по узлам «А») с дальнейшим касанием ВПП правой мотогондолой, далее – хвостовой частью фюзеляжа и левой мотогондолой.

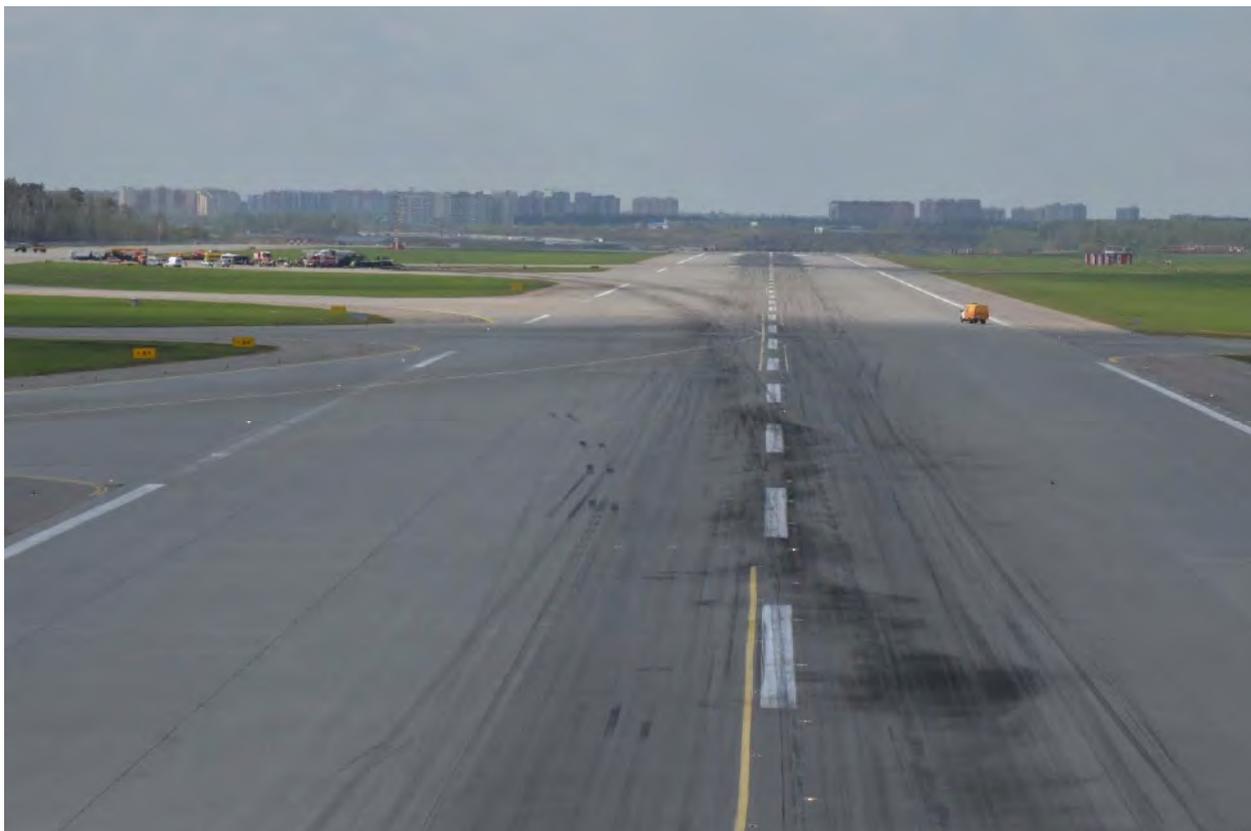
На начальном этапе движение ВС носило прямолинейный характер вдоль оси ВПП с правой стороны. В районе рулежной дорожки РД А5 зарегистрировано начало смещения самолета влево и его уклонение от осевой линии ВПП (Рис. 38).

**Рис. 38. Начало смещение следов влево от оси ВПП в районе РД А5**

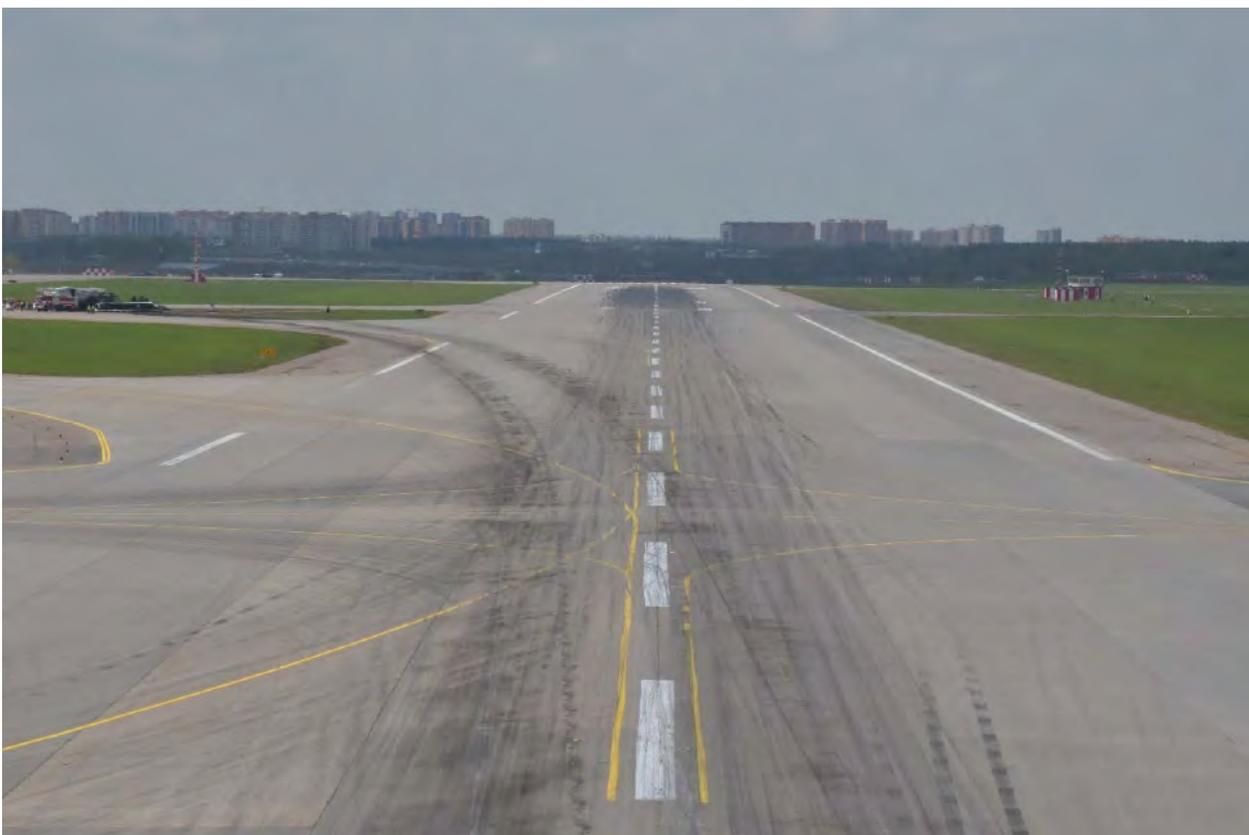
Выкатывание ВС за пределы ВПП произошло в районе РД А3 (2460 м от входного торца ВПП 24L) (Рис. 39).

**Рис. 39.** Следы движения ВС, место выкатывания за пределы ИВПШ в районе РД А3

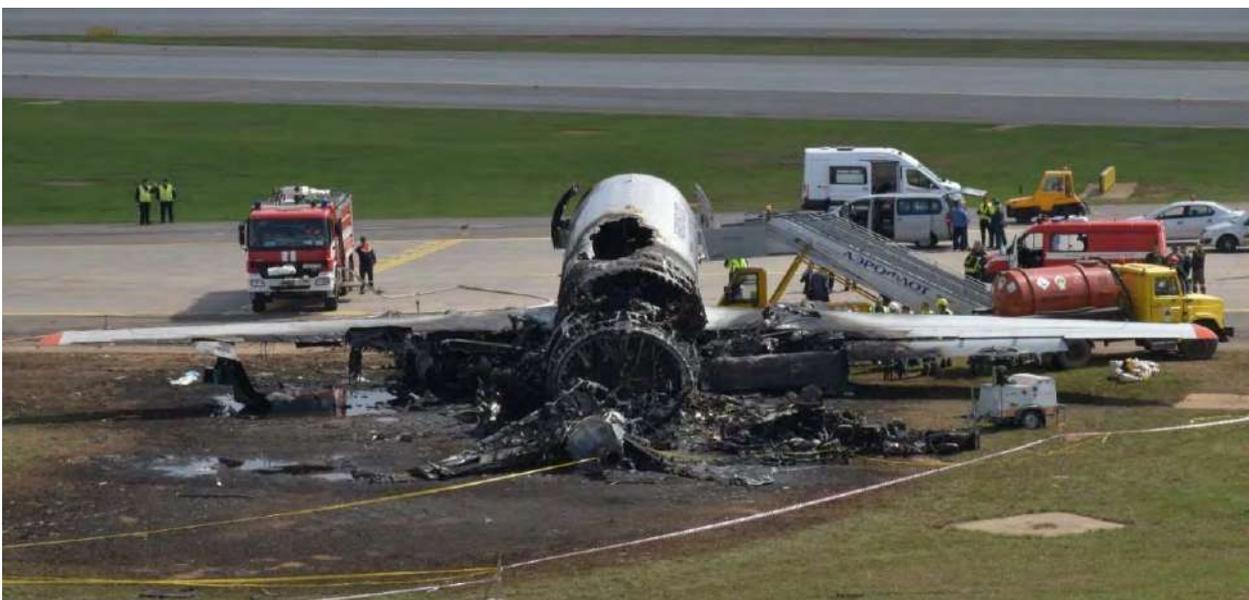
Остановка самолета произошла между РД 2 и РД 3, в точке с координатами:  $55^{\circ}58'06.20''$  с. ш.,  $37^{\circ}24'07.20''$  в. д.,  $\Delta h = 185$  м, с ИК  $\approx 128^{\circ}$  (Рис. 40). Удаление от входного торца ВПП 24L составило  $\approx 2720$  м, боковое отклонение – около 110 м левее оси ВПП.

**Рис. 40.** Самолет RRJ-95B RA-89098 на месте АП
