COMMISSION D'ENQUÊTE
sur l'accident survenu le 26 juin 1988
à Mulhouse-Habsheim (68)
à l'Airbus A 320, immatriculé F-GFKC

RAPPORT FINAL

SUR L'ACCIDENT SURVENU LE 26 JUIN 1988 À MULHOUSE-HABSHEIM (HAUT-RHIN) À L'AIRBUS A 320, IMMATRICULÉ F-GFKC

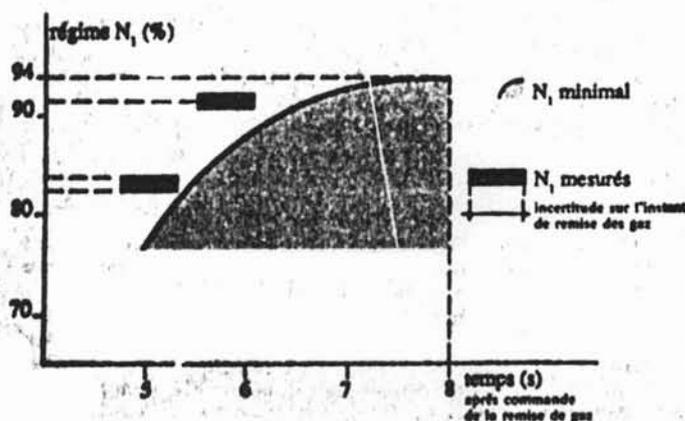
Les régimes mesurés par moyen externe sont 91 p. 100, 0,6 s après avoir atteint 83 p. 100.

Dans ces conditions, la courbe ci-dessous compare ces régimes enregistrés aux régimes minimaux pour satisfaire l'exigence de certification. Elle permet de conclure que l'accélération des moteurs était conforme à cette exigence.

Il a ainsi été vérifié que le défaut d'accélération des moteurs parfois constaté dans certains cas de vol à basse altitude sur A 320 ne s'était pas manifesté lors du vol du 26 juin. Les conditions nécessaires d'occurrence n'étaient d'ailleurs pas réunies (vitesse très inférieure à 250 kt).

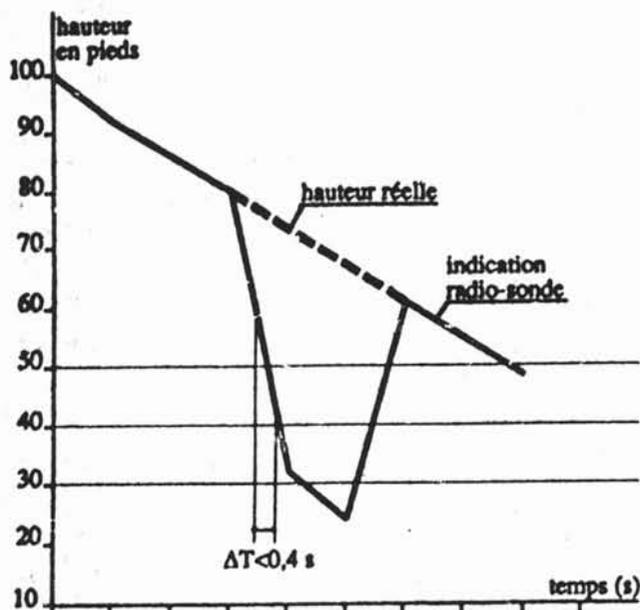
Dans le cas du vol du 26 juin, alors que la hauteur réelle de l'avion a décliné de façon continue de 100 à 50 pieds entre 12 h 45 mn 15 s et 12 h 45 mn 23 s, l'information radiosonde a présenté une discontinuité entre 12 h 45 mn 18 s et 12 h 45 mn 19 s. L'évolution des indications a été conforme à la courbe ci-dessous :

Cette discontinuité provient du survol d'un bosquet peu avant la piste. Dès lors l'annonce 50 pieds, déclenchée au passage de la hauteur de 52 pieds, a été inhibée car le déclenchement de l'annonce 40 pieds au passage de 42 pieds est intervenu moins de 0,4 seconde après le déclenchement de l'annonce 50 pieds.

L'annonce 40 pieds a donc été faite sans que l'annonce 50 pieds ait eu lieu et avant que l'annonce 30 pieds ne soit déclenchée. Cette dernière a été inhibée car au moment où elle aurait dû être prononcée, l'altitude radiosonde augmentait.

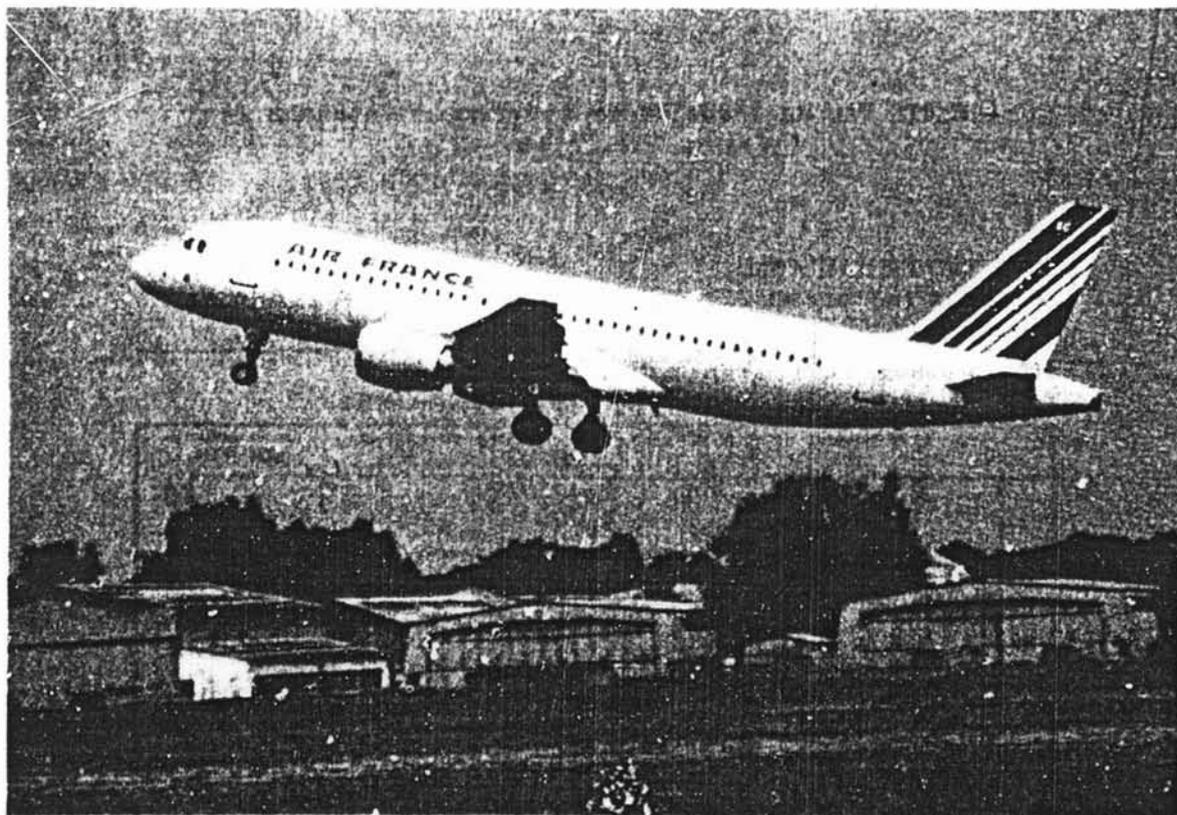
Survol de la piste

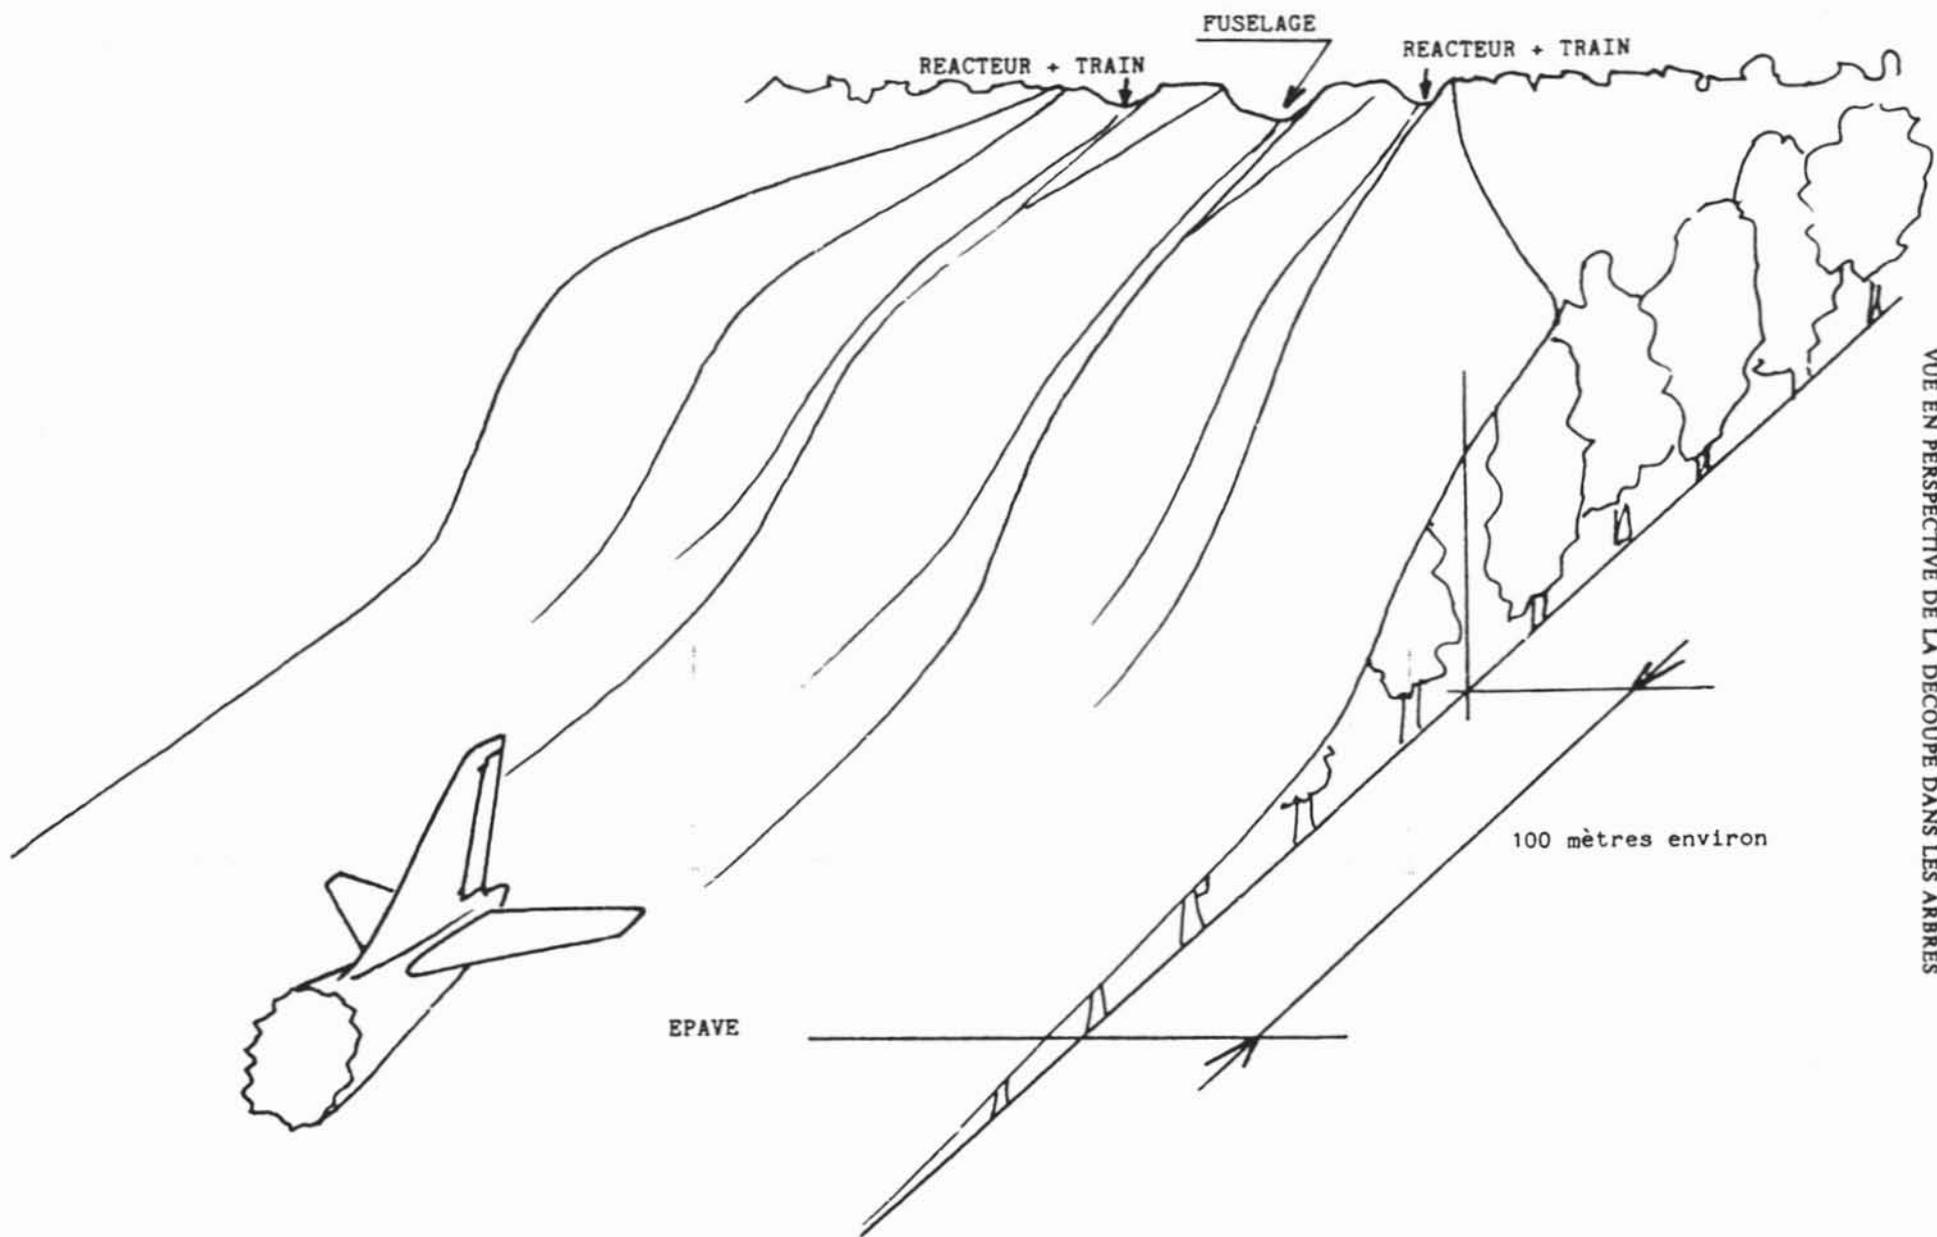
ANNEXE IV
VUE EN PERSPECTIVE DE LA DÉCOUPE DANS LES ARBRES

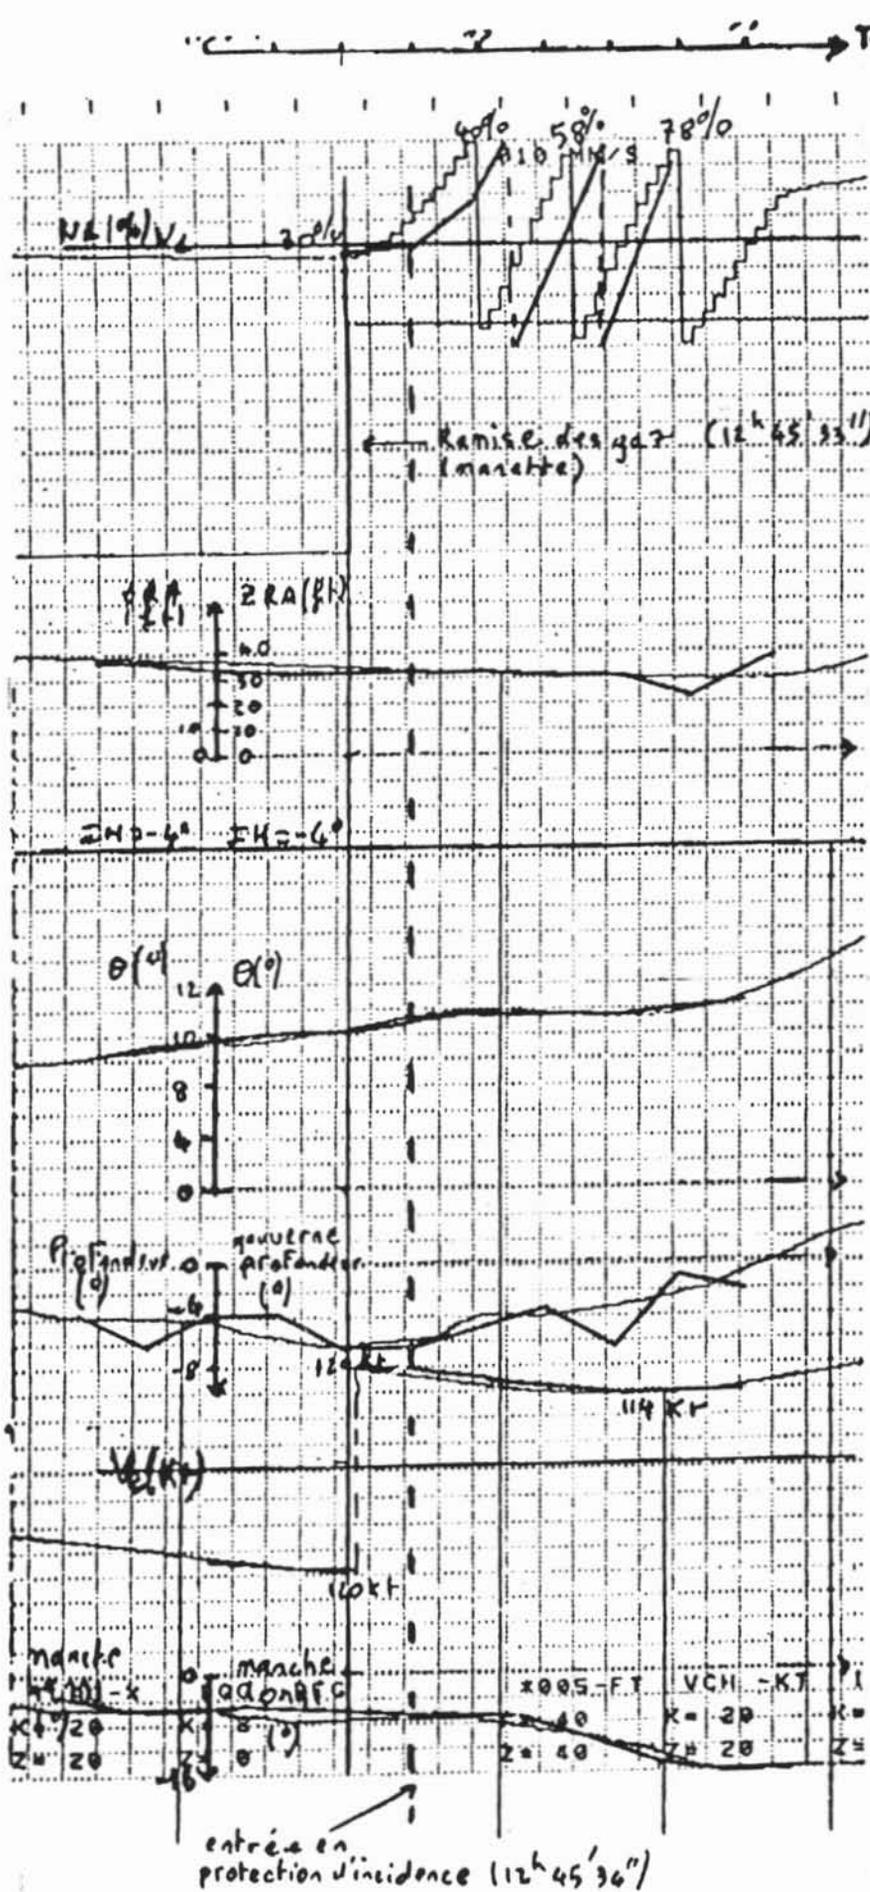
avion 9
 - Remise des gaz
 - entrée en protection d'incidence

Recoupement des dernières secondes de l'accident de l' A320 F-GFKC à Habsheim le 26 juin 1988 (entre t = 12h 45' 31" et t = 12h 45' 39")
 Simulateur Aéronautique S2 le 19/5/89

entrée en protection d'incidence (12h 45' 36")

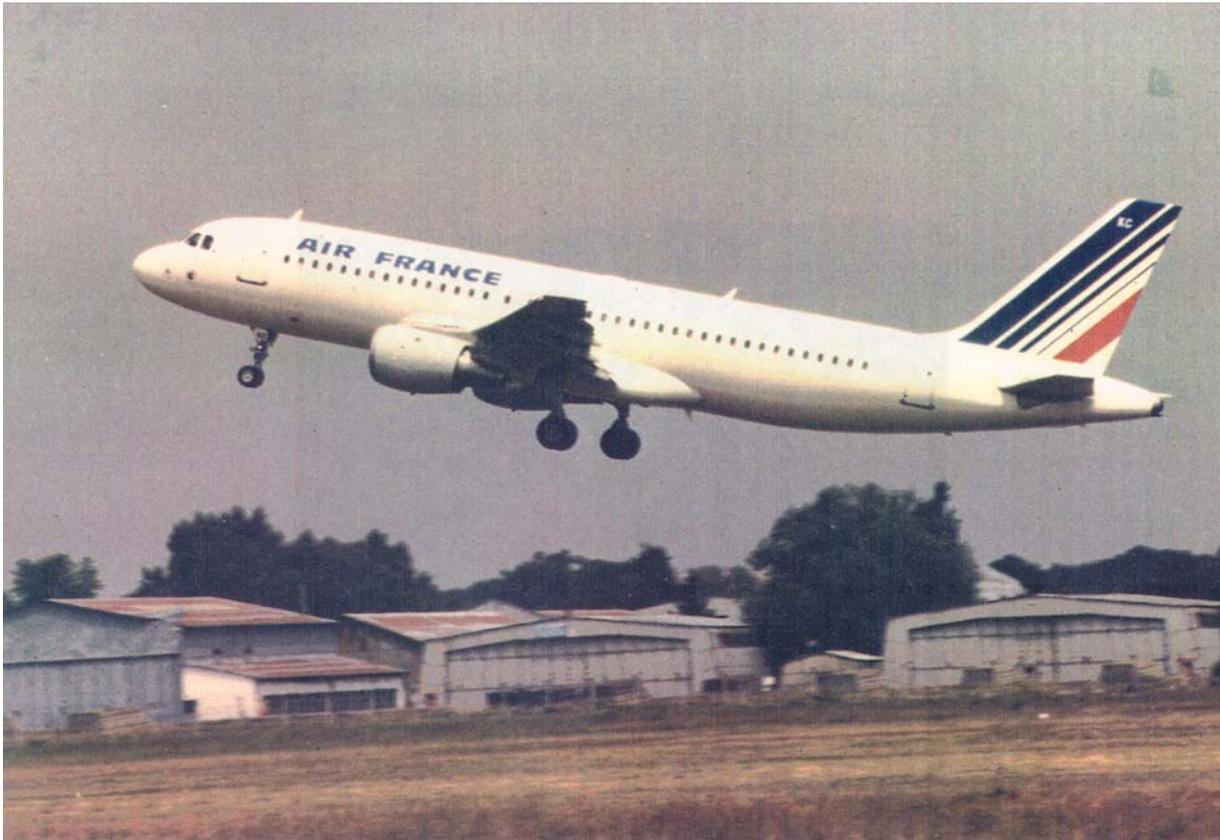
Survol de la piste

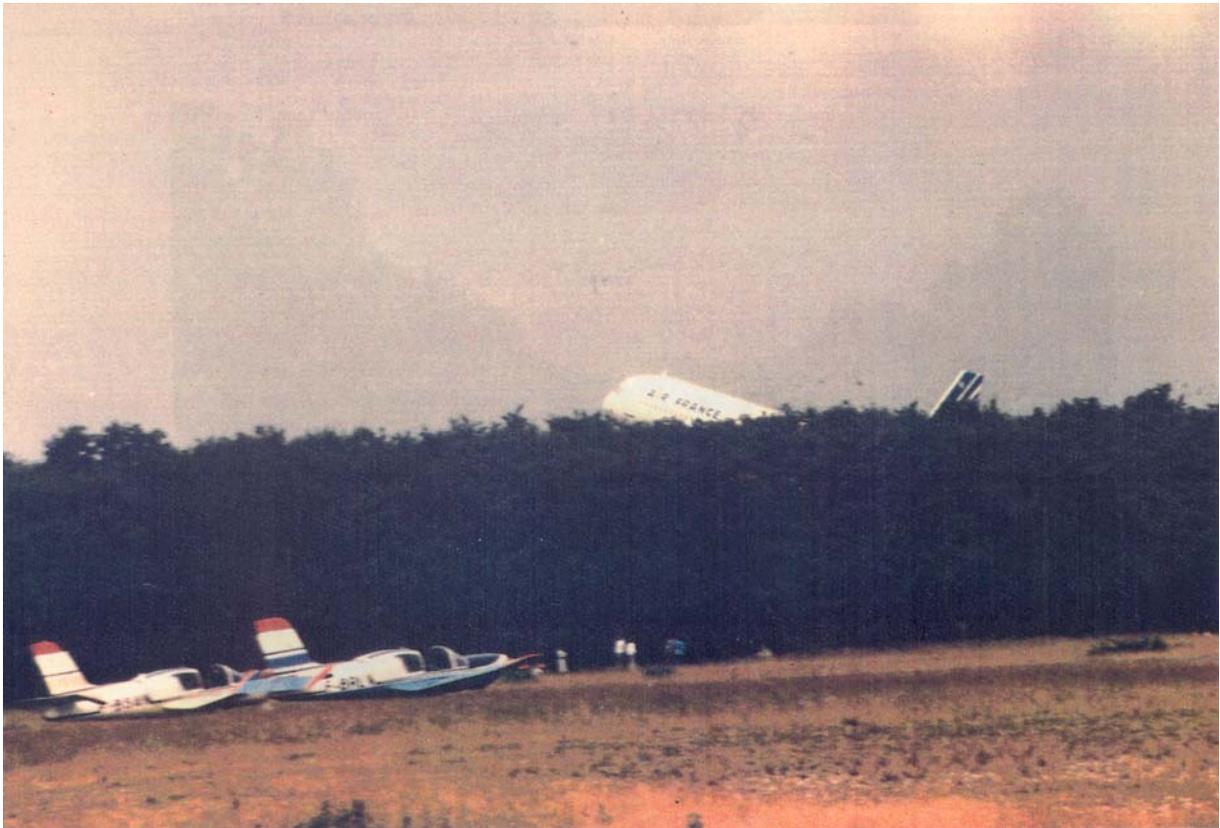
Enfoncement dans les arbres

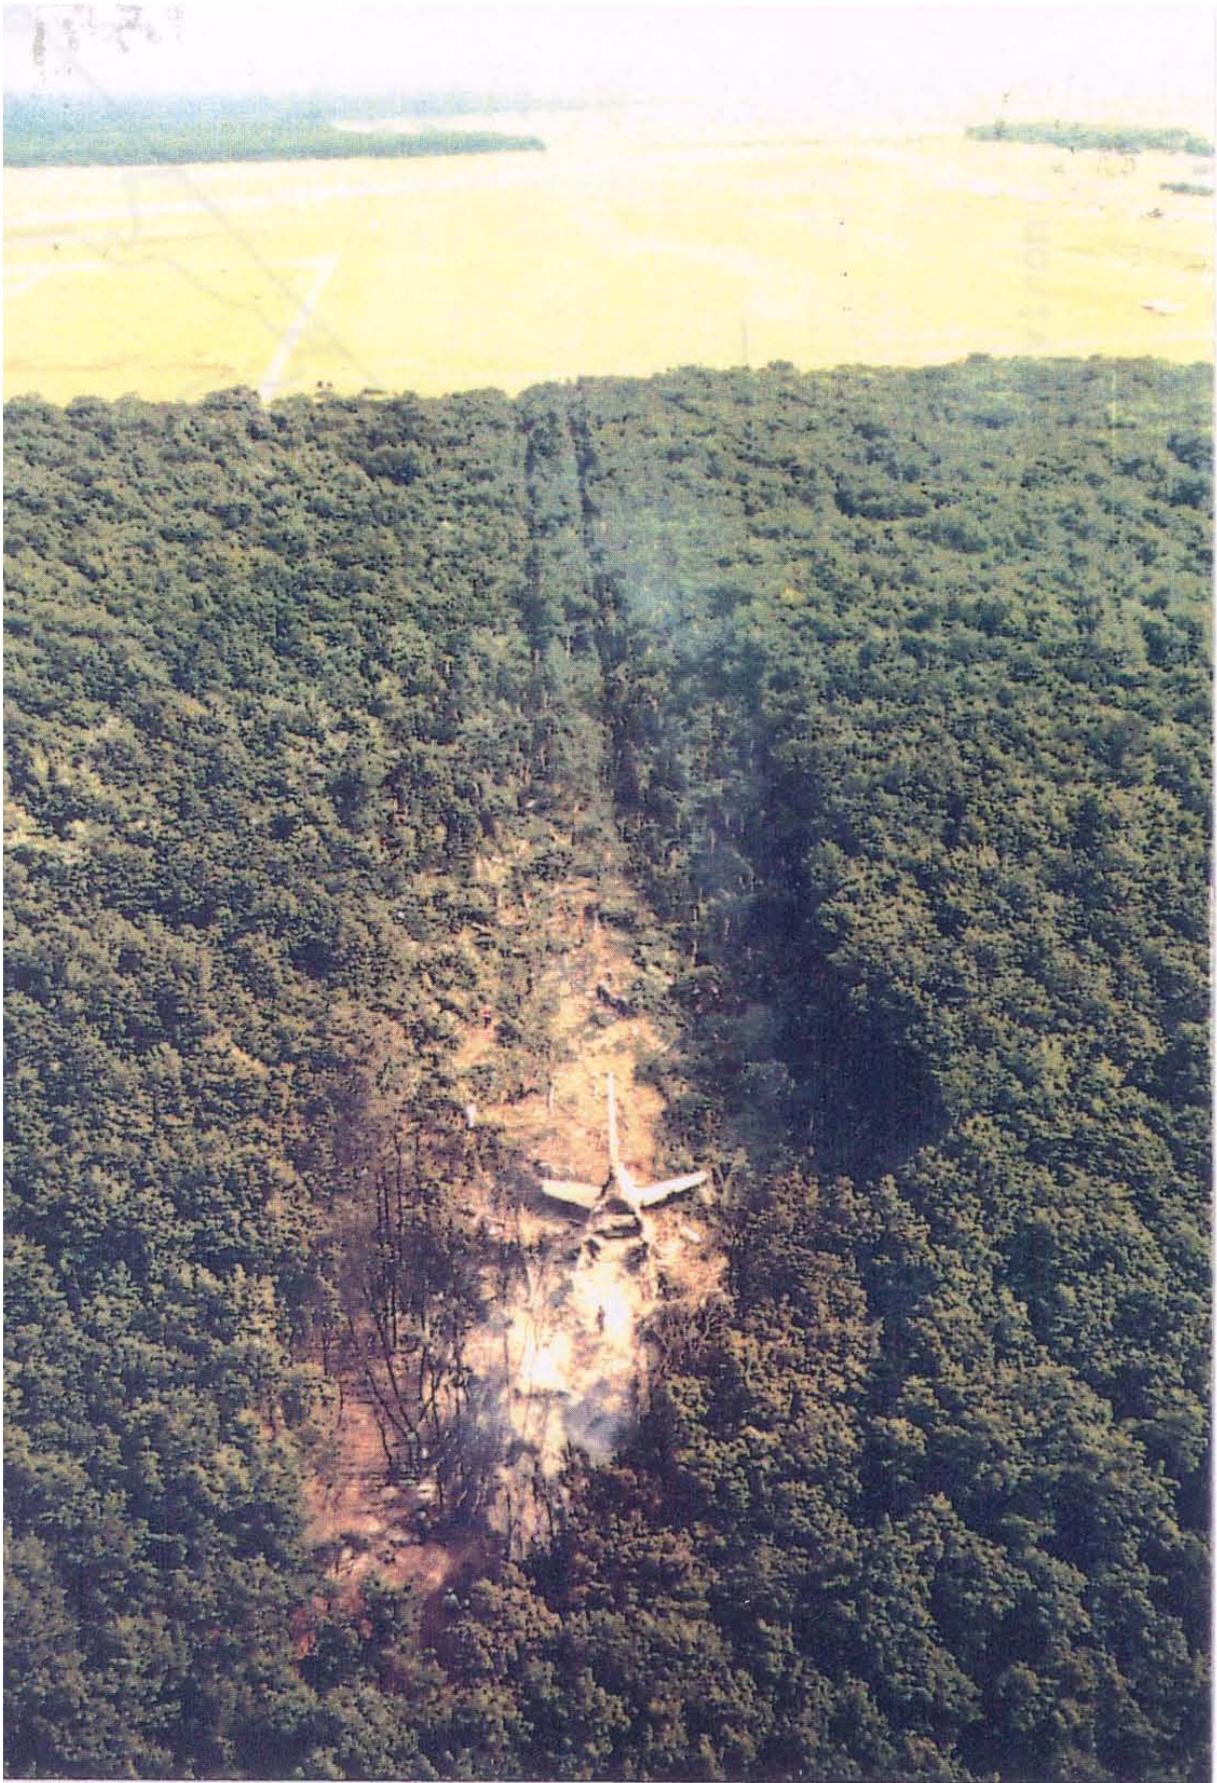
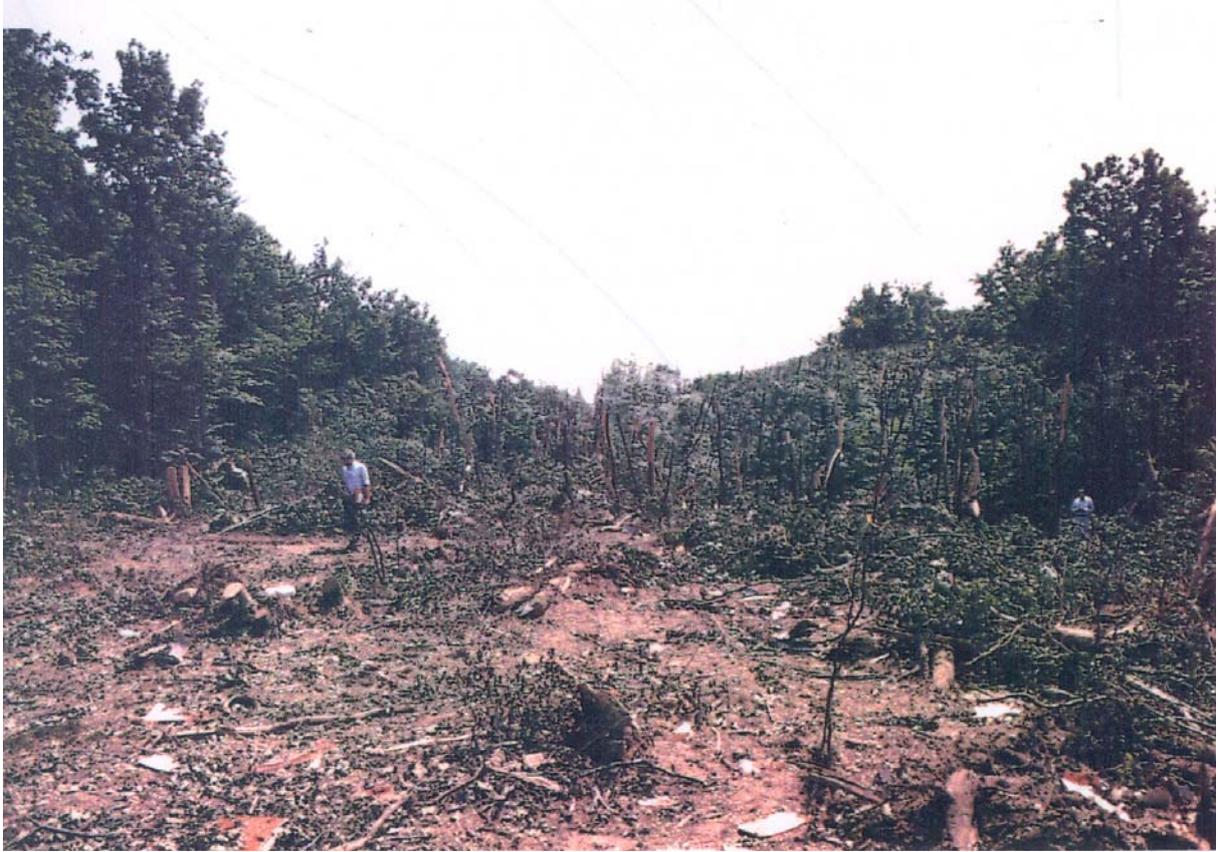
Découpes des arbres par l'avion
