МЕЖГОСУДАРСТВЕННЫЙ АВИАЦИОННЫЙ КОМИТЕТ
КОМИССИЯ ПО РАССЛЕДОВАНИЮ АВИАЦИОННЫХ ПРОИСШЕСТВИЙ

ОКОНЧАТЕЛЬНЫЙ ОТЧЕТ
ПО РЕЗУЛЬТАТАМ РАССЛЕДОВАНИЯ АВИАЦИОННОГО ПРОИСШЕСТВИЯ

Вид авиационного происшествия	Авиационное происшествие без человеческих жертв
Тип воздушного судна	Ту-204-100
Государственный регистрационный опознавательный знак	RA – 64011
Владелец	ОАО «Финансовая Лизинговая Компания»
Эксплуатант	ООО Авиационная компания «АВИАСТАР - ТУ»
Авиационная администрация	Межрегиональное территориальное управление воздушного транспорта Центральных районов Росавиации
Место происшествия	Россия, район аэропорта Домодедово, координаты места авиационного происшествия 55°25'51,465"С.Ш., 37° 51' 23,815"В.Д.
Дата и время	22.03.2010, 02:35 московского времени (21.03.2010, 23:35 UTC), ночь

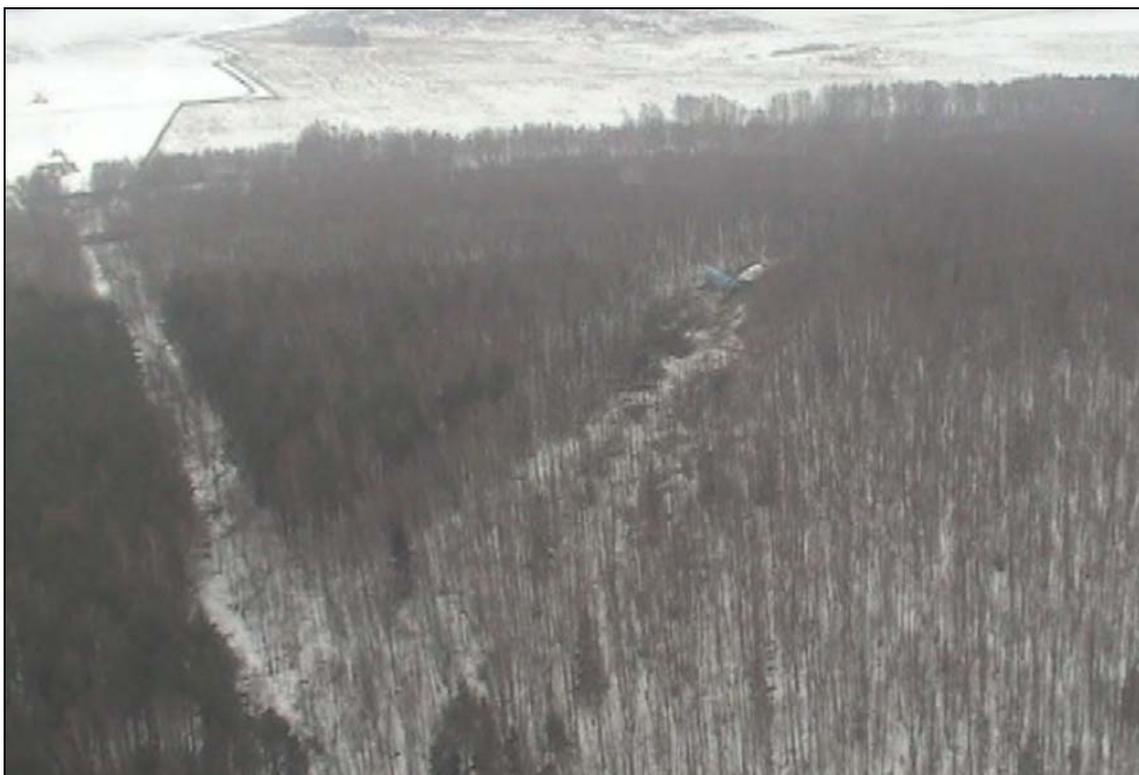
Рис. 1. Вид места авиационного происшествия с воздуха

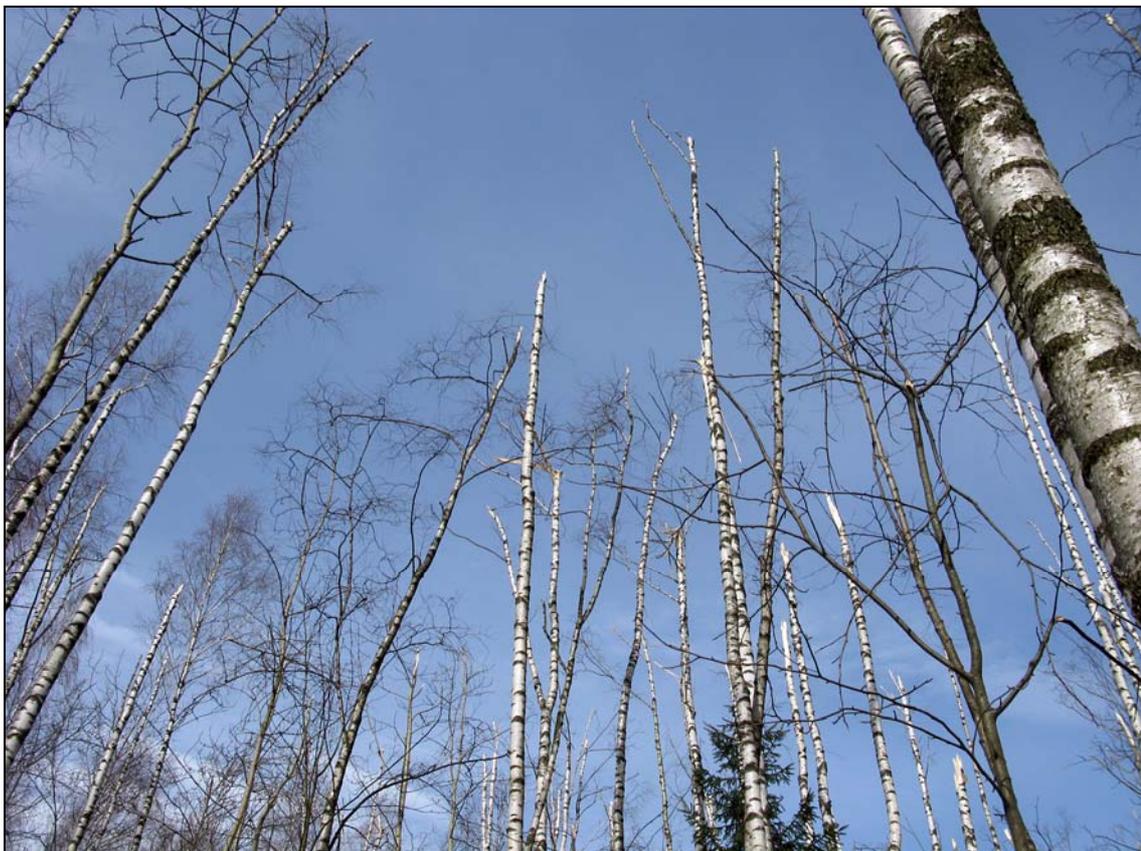
На расстоянии 49 м от точки первого касания находятся фрагменты правой плоскости крыла, а еще через 12 м слева по ходу движения – фрагменты руля высоты, что свидетельствует о начале разрушения самолета. Судя по расположению обломков и высоте срезанных деревьев, на начальном этапе самолет снижался с относительно

Рис. 2. Место первого касания правой плоскостью крыла

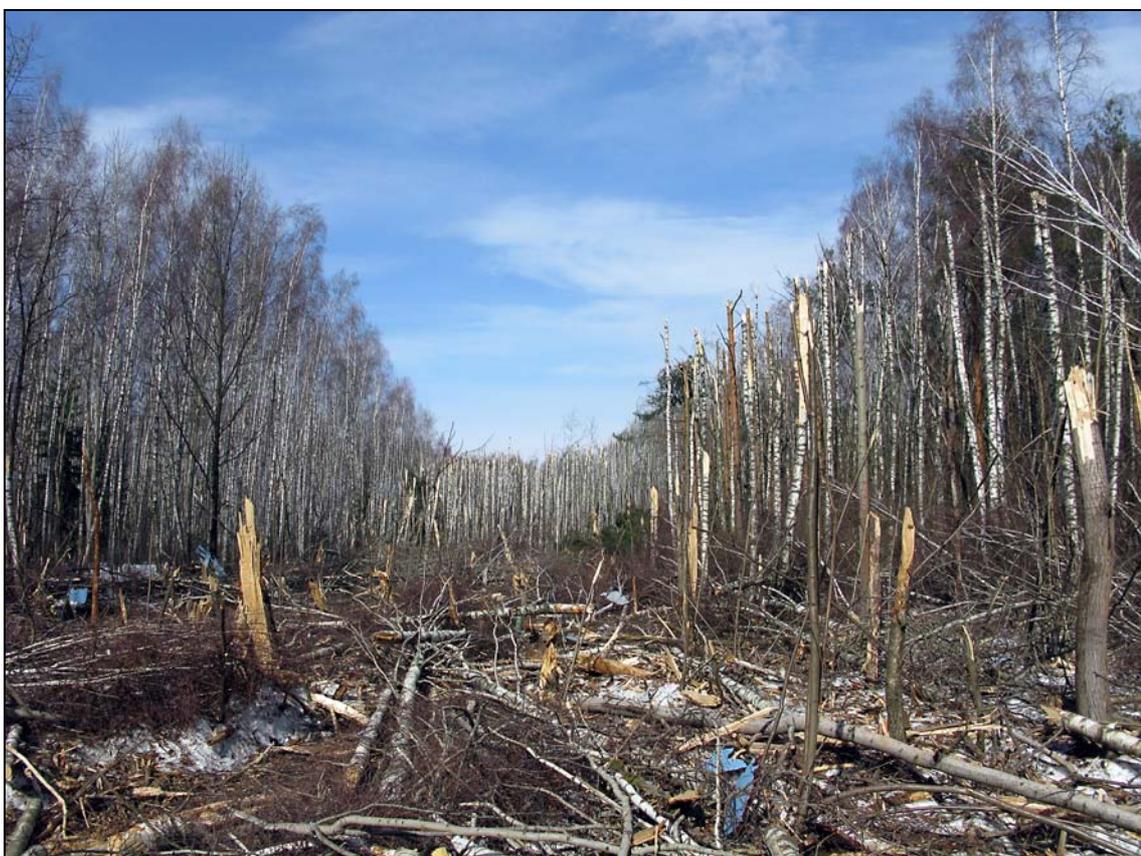
На расстоянии 120...130 м от места первого касания, судя по срезанным деревьям, самолет находился на высоте 7...10 м. На этом участке имеется большое количество фрагментов правой плоскости крыла самолета (в том числе и силовых элементов конструкции), элементы стабилизатора и руля высоты. Самолет продолжал движение с увеличением правого крена до 10...12°. При дальнейшем движении со снижением началось разрушение и левой плоскости крыла. Приблизительно через 180 м относительно точки первого касания имеется значительное количество фрагментов самолета (в том числе и силовые элементы) и в основном поваленные деревья (срезанные деревья находятся только слева по ходу движения самолета). К этому моменту самолет двигался практически по земле. Продвинувшись еще на 30...40 м, самолет остановился на удалении около 220 м от места первого касания с курсом около 210° (рис. 7). Основные фрагменты самолета находятся около места его остановки.

Рис. 3. Срезанные и поваленные деревья на месте авиационного происшествия

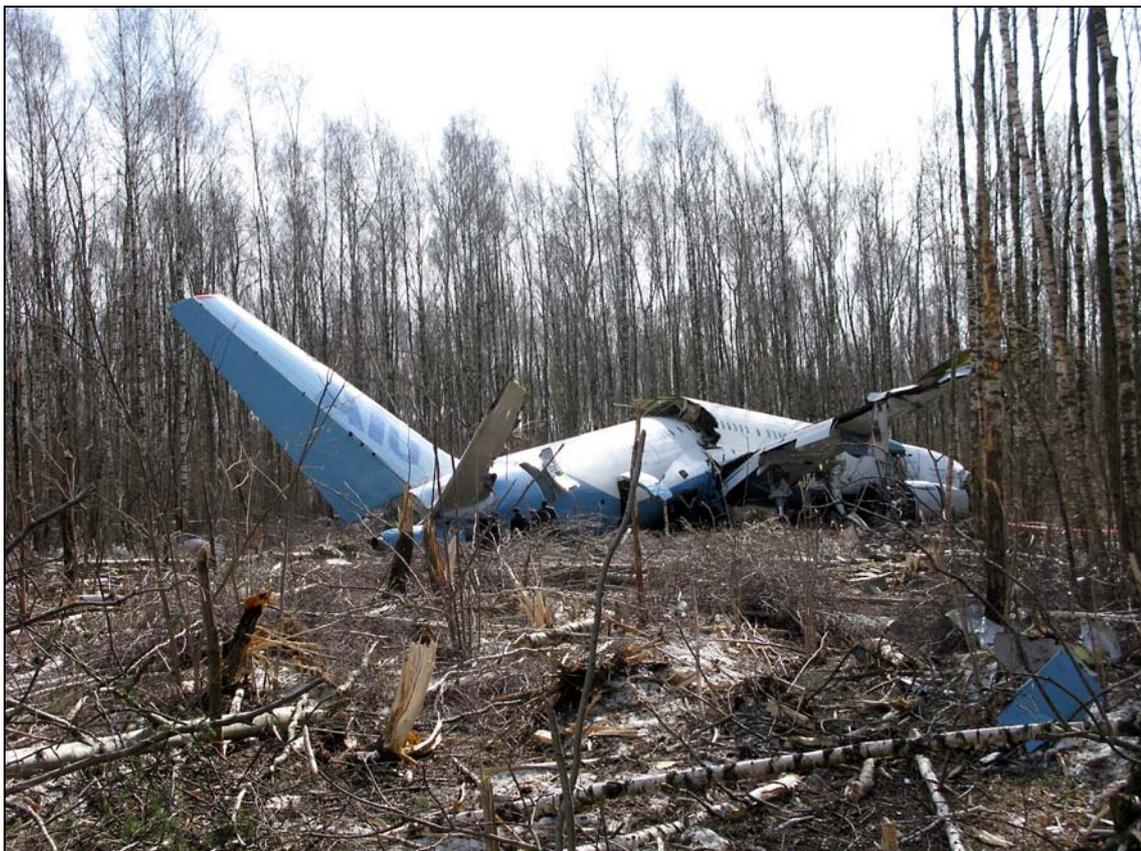
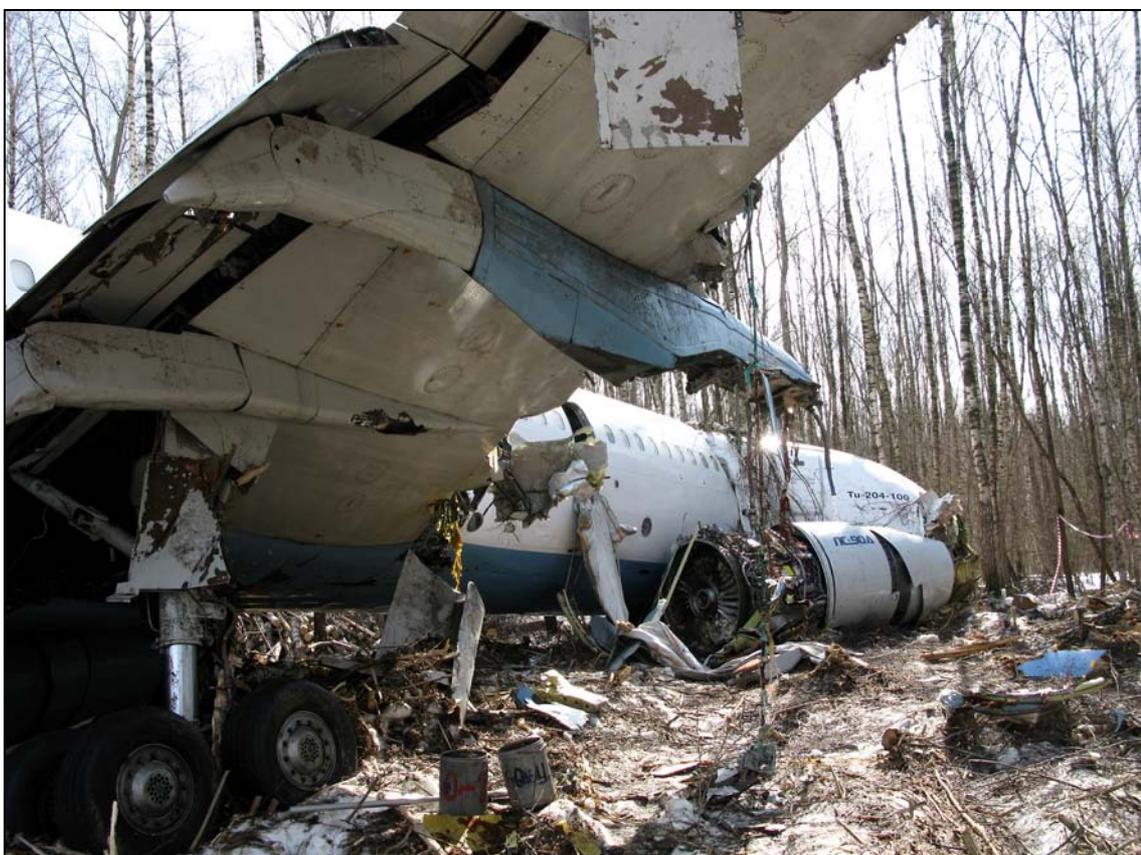
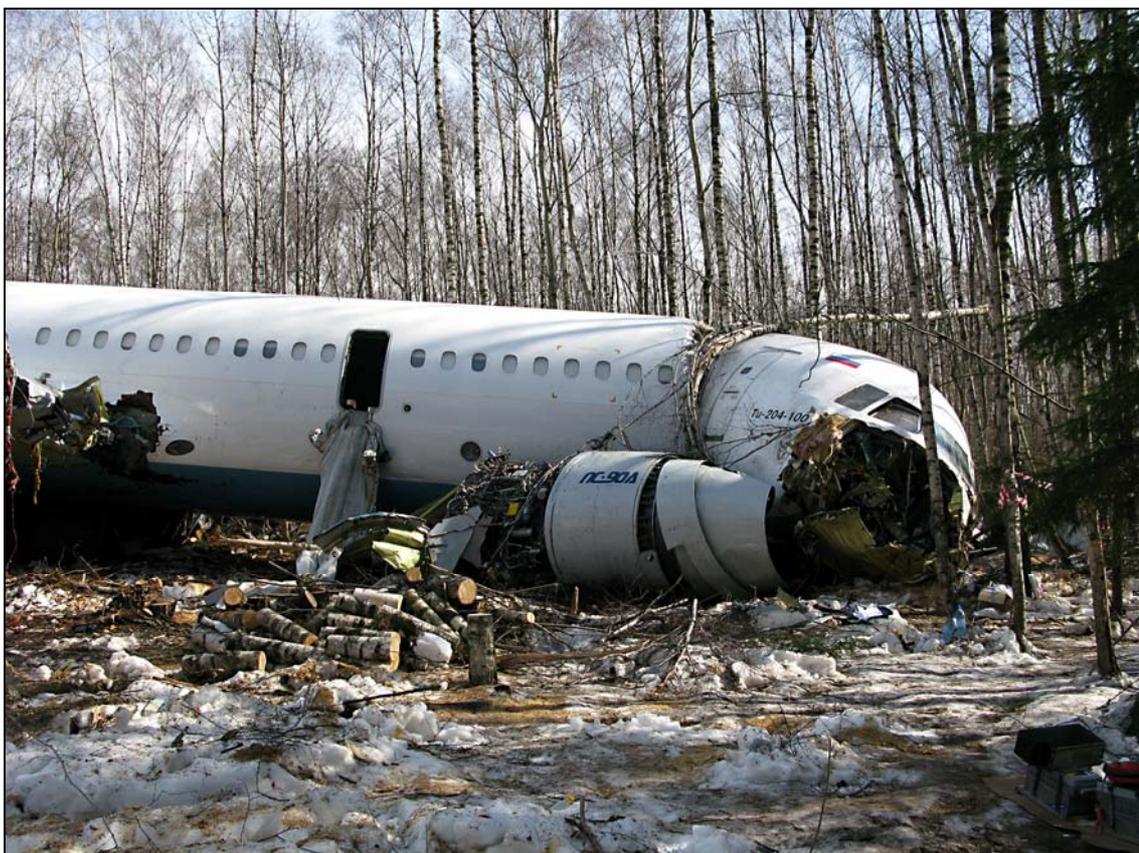
Внешний вид самолета после остановки показан на рис. 4-6. Самолет находится в нормальном положении, стойки шасси выпущены. Кабина экипажа сильно повреждена и деформирована.

Фюзеляж самолета имеет разломы в трех местах по всему периметру поперечных сечений: между шпангоутами №№ 12, 13; между шпангоутами №№ 42, 43; по шпангоуту № 86 (стык хвостовой части фюзеляжа с отсеком ВСУ). Смята носовая часть кабины пилотов. Остекление кабины повреждено. Разрушена антенна метеолокатора и ее обтекатель.

Крыло самолета имеет значительные разрушения. На крыле отсутствуют внешние закрылки, предкрылки и значительная часть носков крыла. Внутренние закрылки разрушены. Разрушены концевые участки обеих отъемных частей крыла.

Отделена левая консоль стабилизатора. Лобовая часть правой консоли стабилизатора и лобовая часть киля повреждены.

Разрушены левая и передняя опоры шасси самолета.

Двигатели с пилонов крыла сорваны и находятся на земле рядом с фюзеляжем самолета. Входные устройства, внешние обтекатели и реверсивные устройства двигателей разрушены. Проточная часть вентиляторов двигателей забита древесной щепой и ветками деревьев. Рабочие лопасти вентиляторов повреждены – имеют значительные забоины и деформированы в направлении против вращения роторов вентиляторов. Элементы внешней обвязки двигателей (агрегаты, блоки управления, трубопроводы и электрические жгуты), частично, сорваны с мест крепления, повреждены или разрушены.

Рис. 4. Основные фрагменты самолета на месте авиационного происшествия

Рис. 5. Основные фрагменты самолета на месте авиационного происшествия

Рис. 6. Основные фрагменты самолета на месте авиационного происшествия

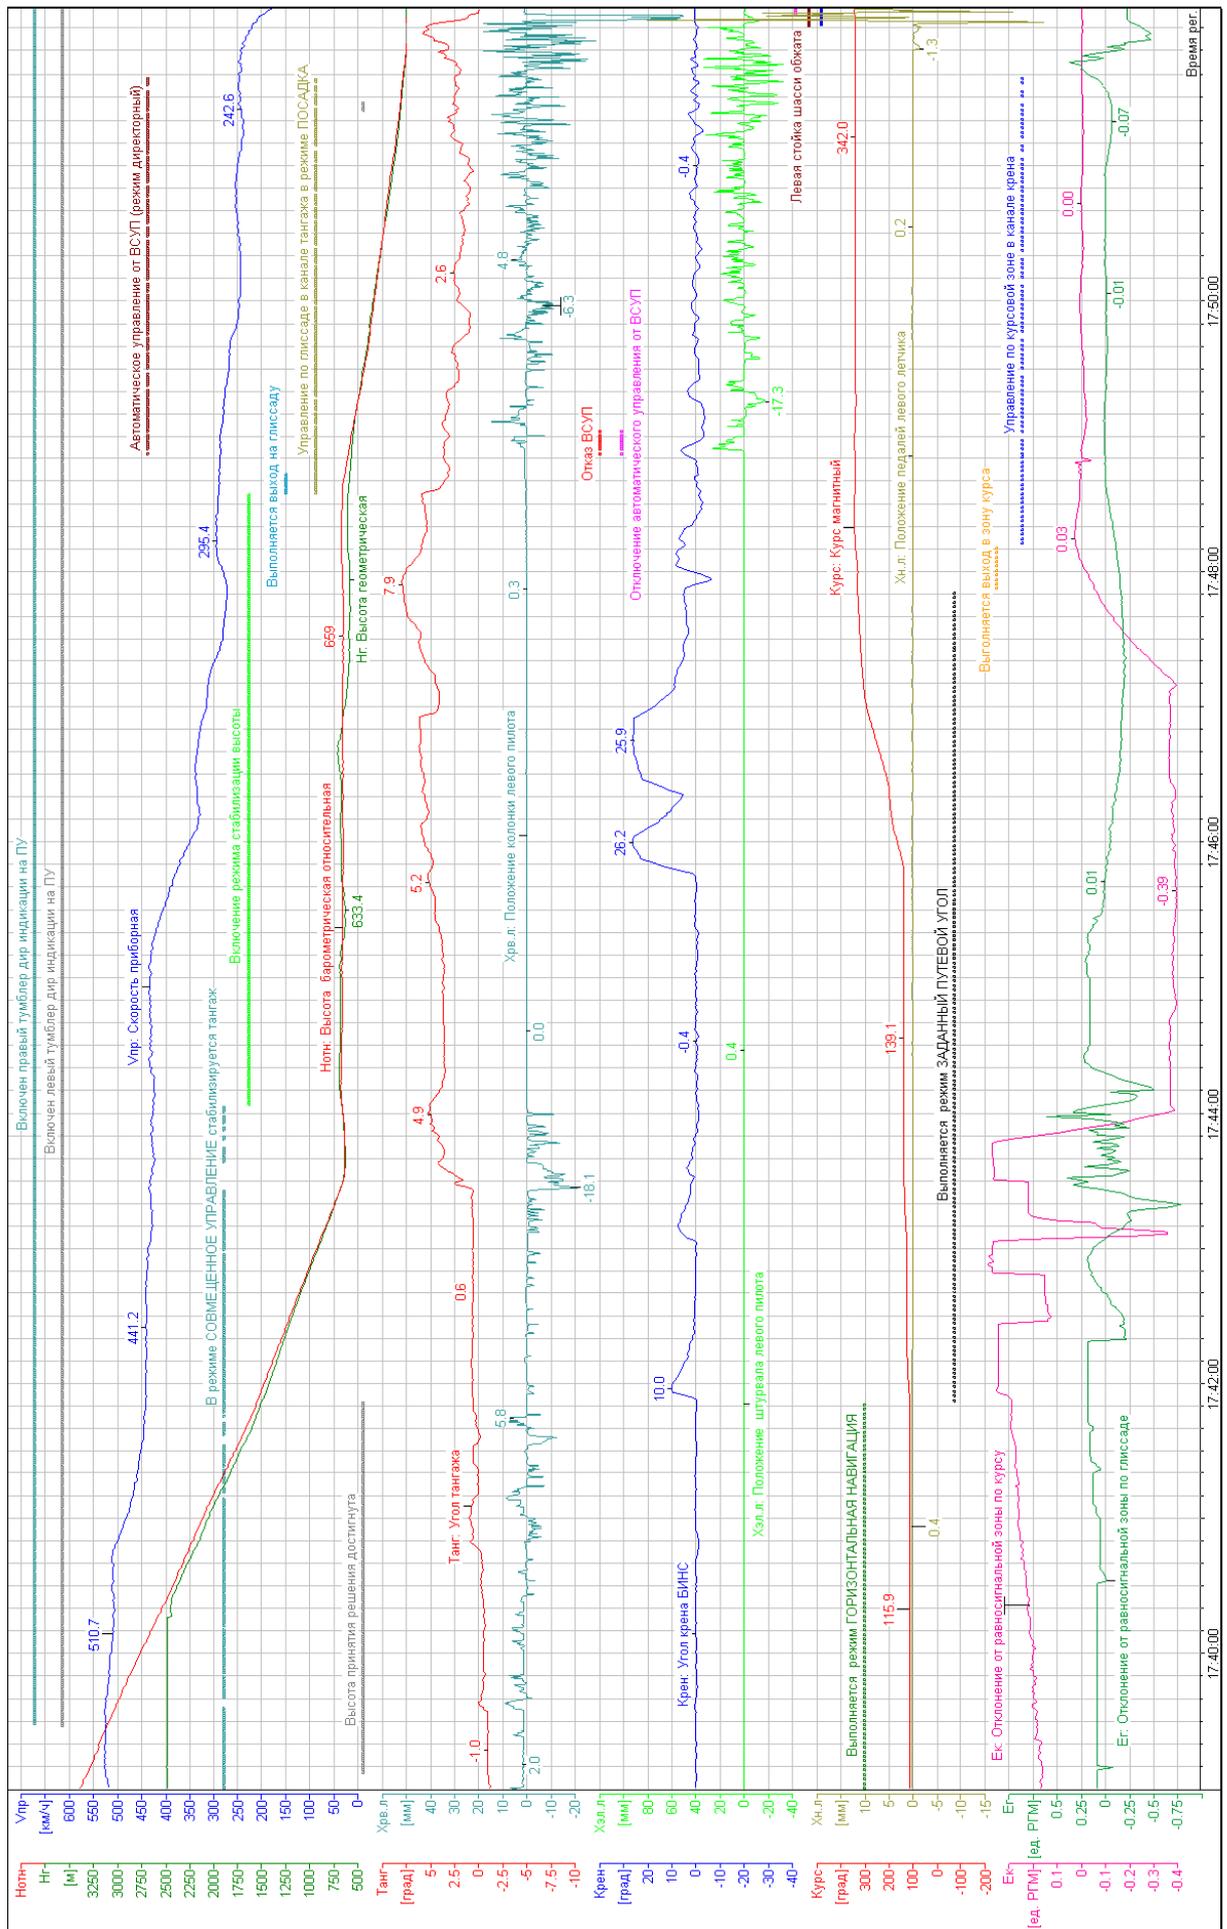
В процессе выполнения захода на посадку в аэропорт Хургада, произошло самопроизвольное отключение ВСУП. Восстановить его работоспособность до посадки не удалось. Погодные условия были хорошие, посадка выполнялась в штурвальном режиме с использованием директорных планок (рис. 8).

Рис. 8. Параметры полета самолета Ту-204-100 RA-64011 21.03.2010 (посадка в а/л Хургада (Египет))

Проведенный анализ показал, что появление разовой команды «Отказ ВСУП» имело место на высоте около 600 м в процессе автоматического захода на посадку (этап снижения по глиссаде), который активируется нажатием кнопки «ПОС» (посадка) на пульте ПУ-56. Одновременно с появлением разовой команды «Отказ ВСУП» зарегистрировано включение режима «Автоматическое управление от ВСУП (режим директорный)», что свидетельствует о сохранении директорного режима от ВСУП. Ранее, в процессе захода на посадку, экипаж включил отображение директорных стрелок на КПИ, что подтверждается регистрацией соответствующих разовых команд. Судя по зарегистрированным значениям отклонений от равносигнальных зон по глиссаде и курсу, снижение осуществлялось без значительных отклонений (рис 8).

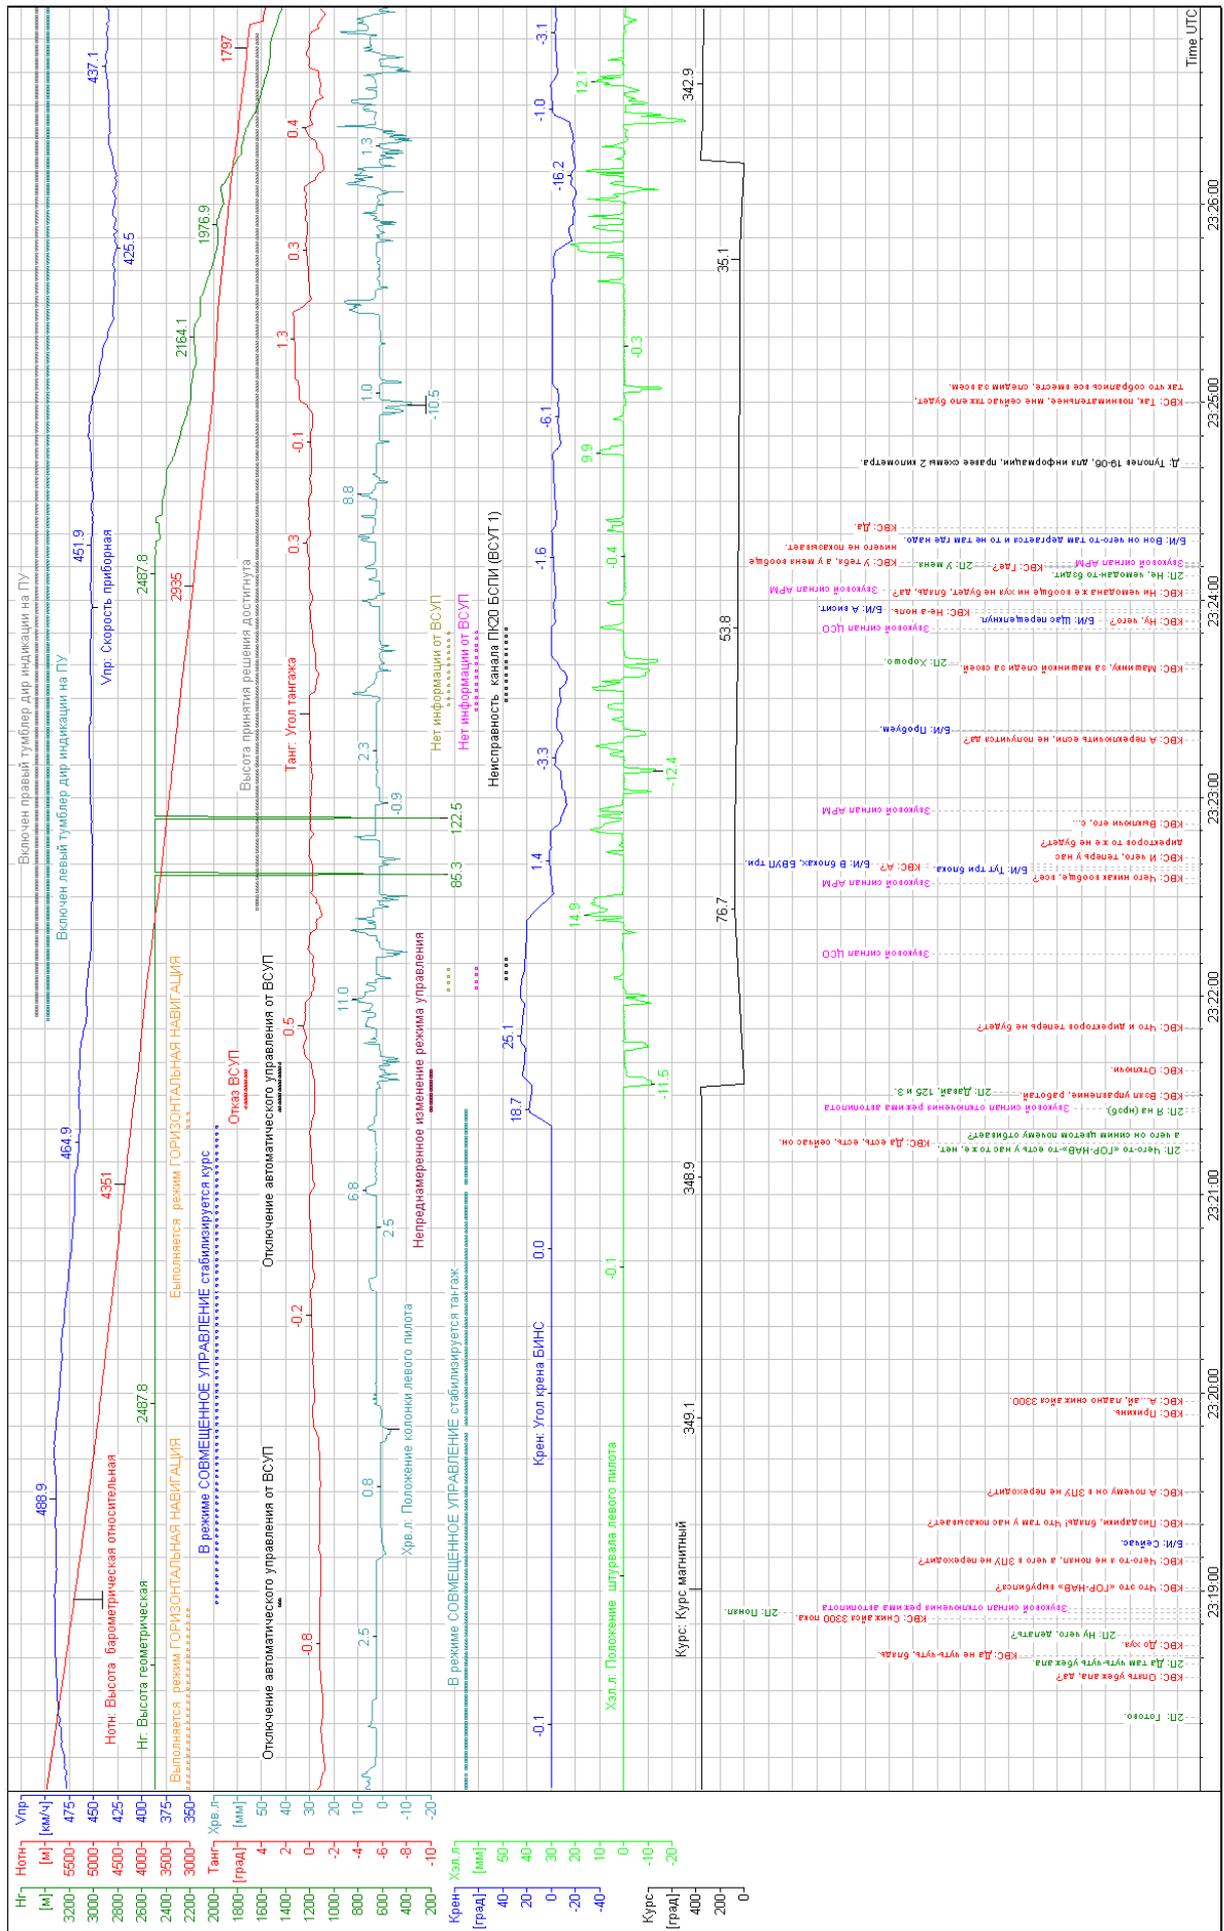
Рис. 9. Параметры полета самолета Ту-204-100 RA-64011 21-22.03.2010 (отказ ВСУП)

Судя по переговорам экипажа после отключения автоматического управления от ВСУП: «Чего-то я не понял, а чего в ЗПУ не переходит?», «А почему он в ЗПУ не переходит?», им были предприняты попытки включения режима «ЗПУ», однако задействовать режим не удалось. Такая ситуация при полете на больших высотах, при исправной ВСС-85, возможна только если на вход ВСУП поступают исправные сигналы от радиовысотомеров величиной менее 150 м.

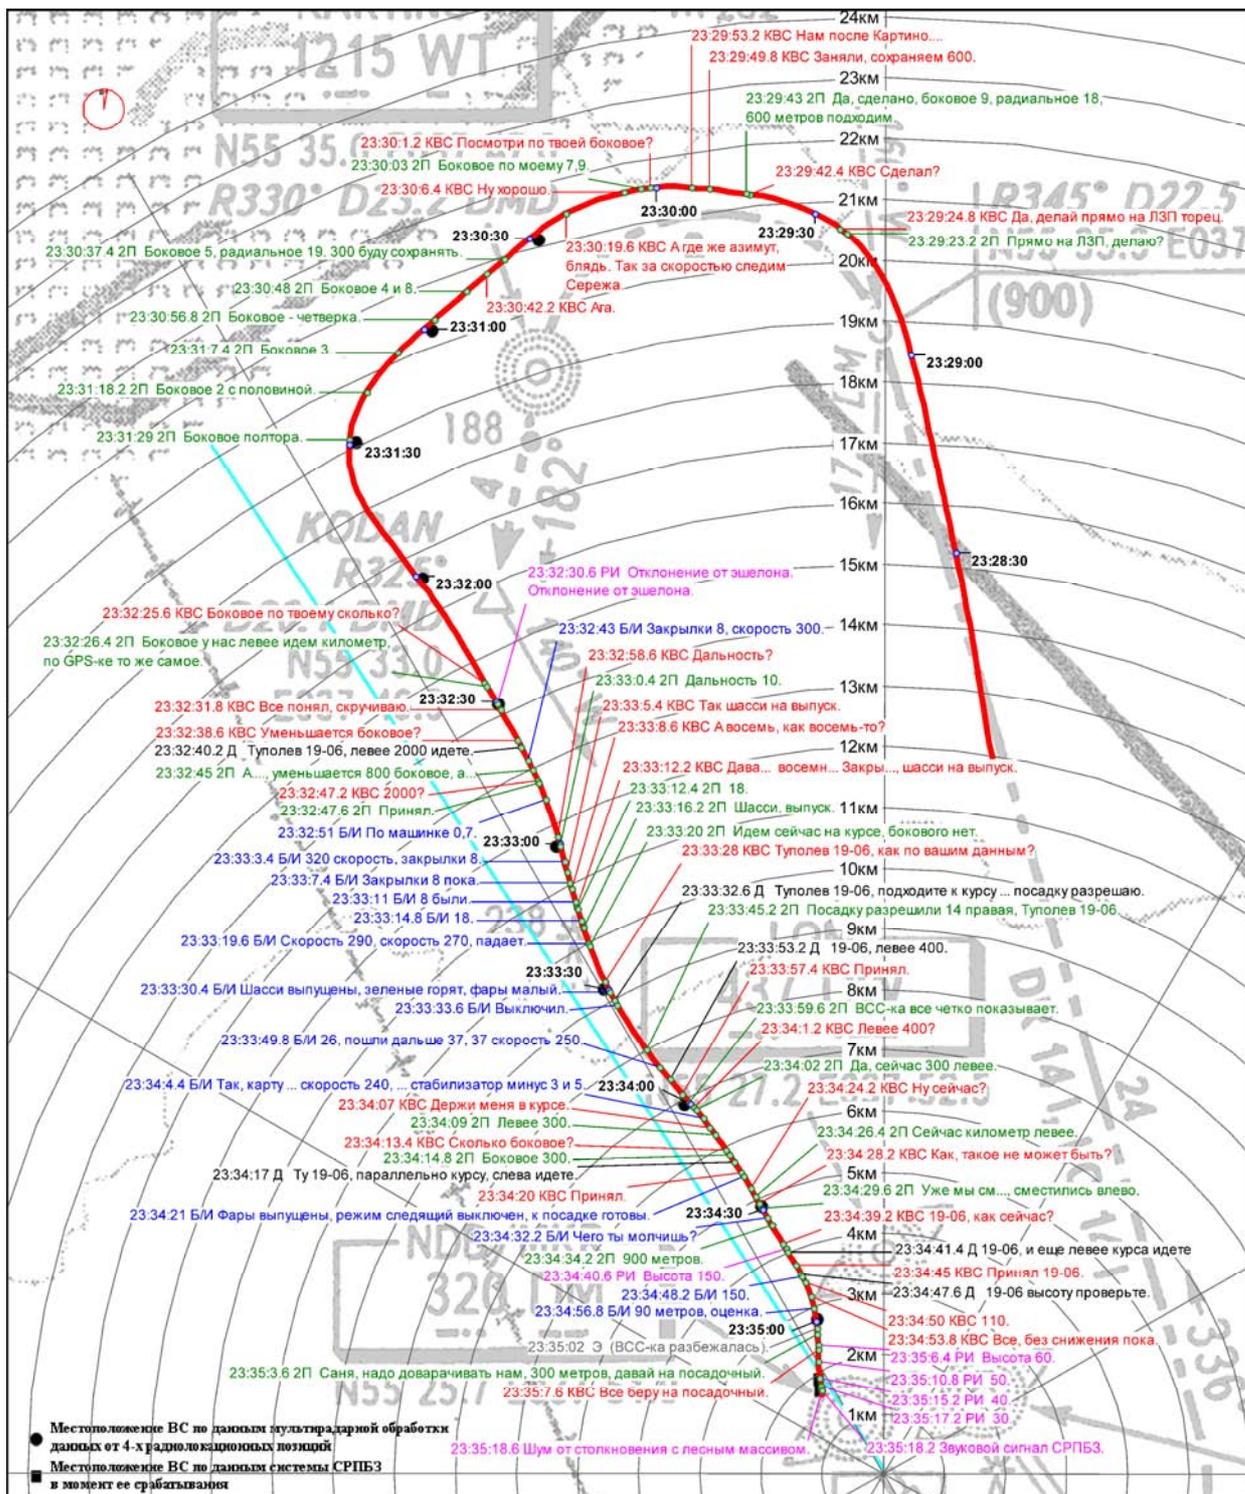
В 23:31:02 экипаж приступил к выполнению четвертого разворота, который выполнялся с креном до -23° (левый крен) и был закончен в 23:31:50. В момент выхода из четвертого разворота самолет находился левее продолженной оси ВПП 14П на ~ 1.6 км, на удалении 18.5 км от торца ВПП (по схеме 15,7 км), высота полета составляла 500 м, приборная скорость – 290 км/ч.

Рис. 10. Траектория полета самолета Ту-204-100 RA-64011 22.03.2010

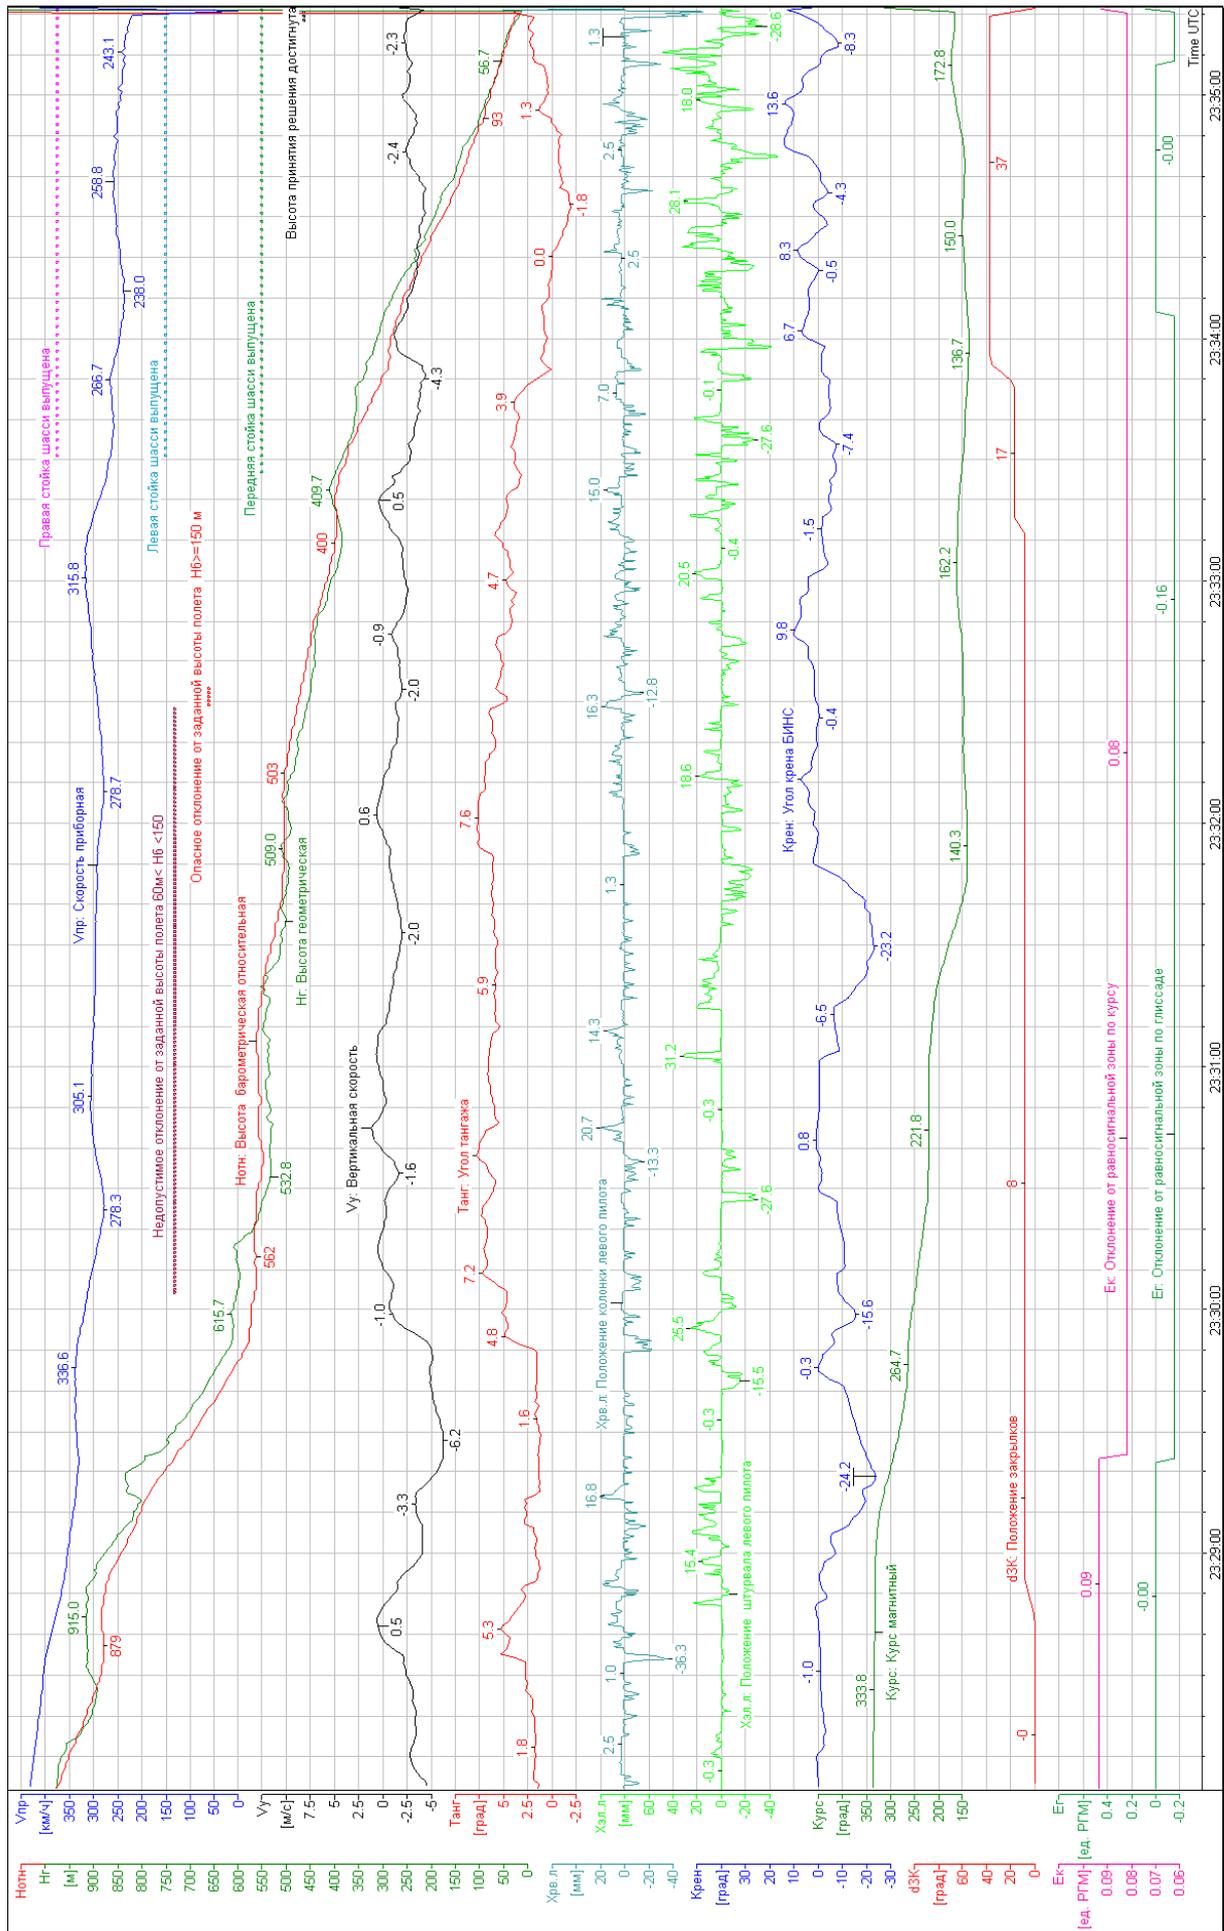
Анализ записи полетной информации показывает, что на протяжении всего захода на посадку значения зарегистрированных параметров «отклонение от равносигнальной зоны» по курсу и по глиссаде находились вблизи нулевых значений и не отражали реального положения самолета относительно посадочного курса и глиссады (рис. 11). Наиболее вероятно, экипаж, перед заходом на посадку, находясь в состоянии психоэмоционального перенапряжения, не выставил или неправильно выставил частоты ILS. Возможна также ситуация «сброса» заранее установленных частот маяков ILS, что не было проконтролировано экипажем. Сброс частот мог произойти из-за сбоя ЦВМ или при модернизации схемы захода экипажем в процессе снижения с эшелона.

Исследование блока СРПБЗ показало, что режим «чрезмерное отклонение ниже глиссады при заходе на посадку по приборам» в процессе снижения по глиссаде был не активен в силу отсутствия готовности сигнала Ег (отклонение от равносигнальной зоны по глиссаде) на борту. При проведении исследований блоков системы посадки ILS-85-01 было установлено, что указанные блоки технически исправны. Как показал проведенный анализ заходов на посадку в а/п Домодедово других самолетов 21-22.03.2010, замечаний по работе маяков ILS также выявлено не было. Регистрация установленных частот ILS бортовой системой МСРП-А-02-02 самолета Ту-204-100 RA-64011 не предусмотрена, что не позволяет однозначно определить причину отсутствия регистрации сигналов курсового и глиссального маяков в процессе захода на посадку.

Рис. 11. Параметры полета самолета Ту-204-100 RA-64011 21-22.03.2010 (вход на посадку)
