**МЕЖГОСУДАРСТВЕННЫЙ АВИАЦИОННЫЙ КОМИТЕТ**  
**ОКОНЧАТЕЛЬНЫЙ ОТЧЕТ**  
**ПО РЕЗУЛЬТАТАМ РАССЛЕДОВАНИЯ АВИАЦИОННОГО ПРОИСШЕСТВИЯ**

| Вид авиационного происшествия | Катастрофа |
| Тип воздушного судна | Самолет RRJ-95 (модель – RRJ-95LR-100) |
| Государственный и регистрационный<br>опознавательные знаки | RA-89049 |

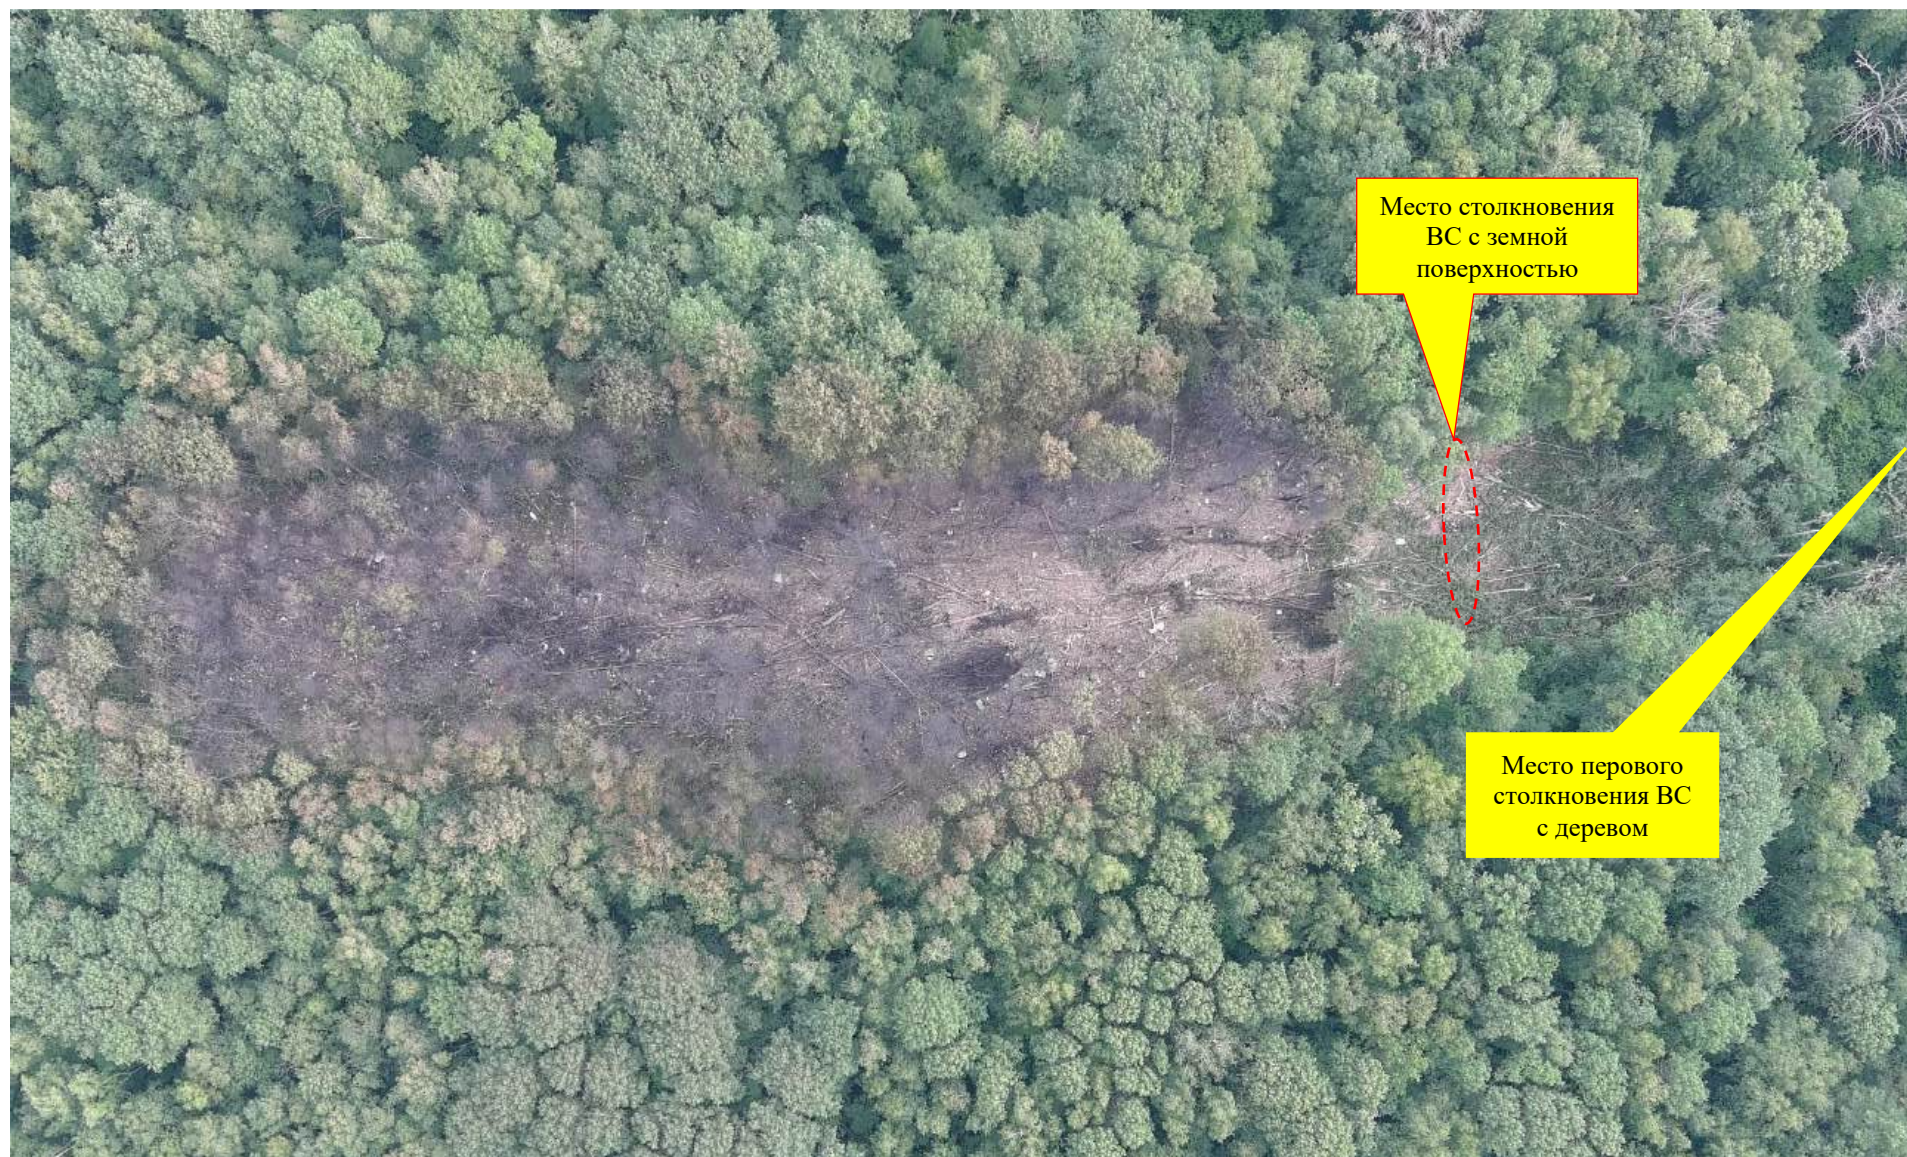
Рис. 11. Общий вид места АП

В результате столкновения с земной поверхностью и воспламенения топливовоздушной смеси ВС полностью разрушено. Общий вид места АП представлен на Рис. 11.

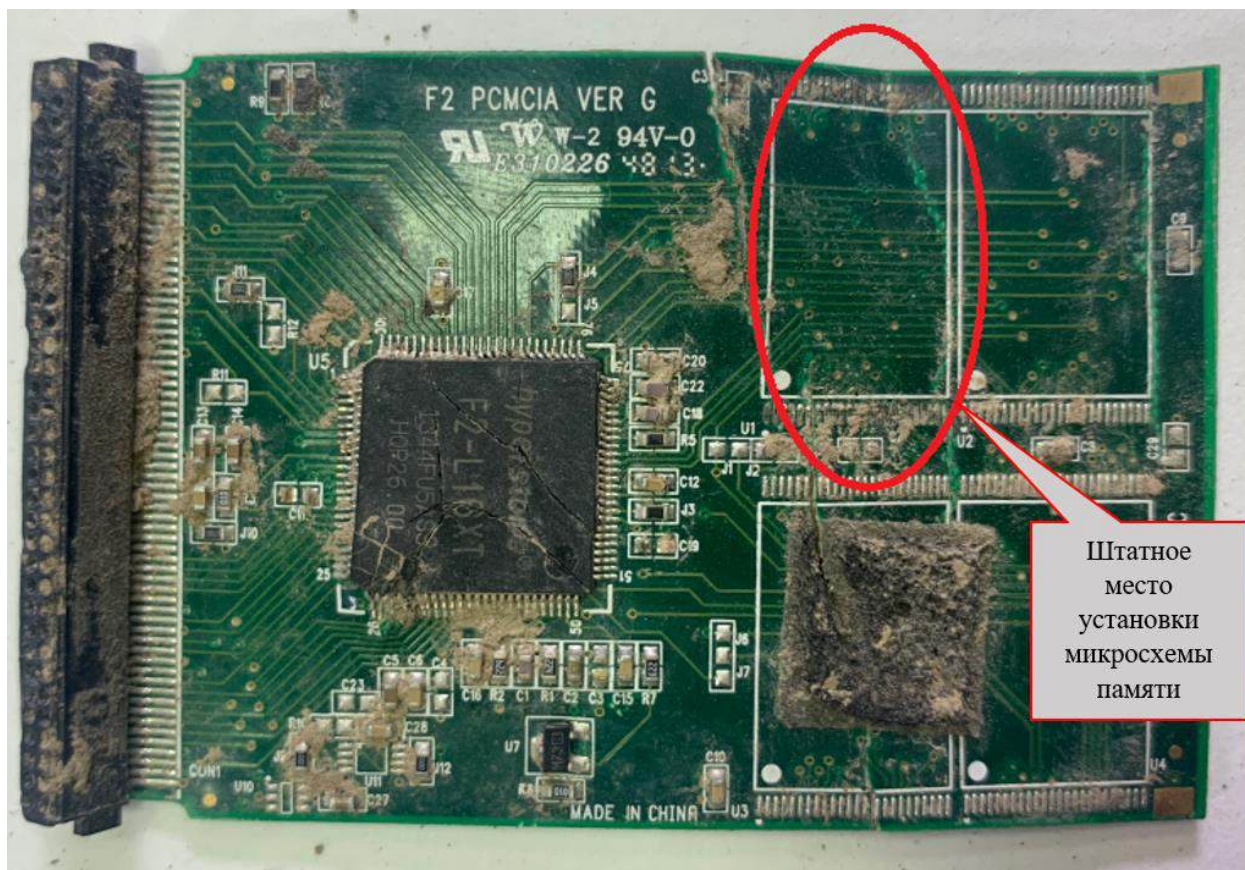
Рис. 27. Плата Flash-карты PCMCIA

Интегрированный блок управления полетными данными iFDMU разрушен, платы памяти отсутствуют. Считать информацию с платы Flash-карты PCMCIA не представляется возможным из-за отсутствия микросхемы памяти PCMCIA (Рис. 27).

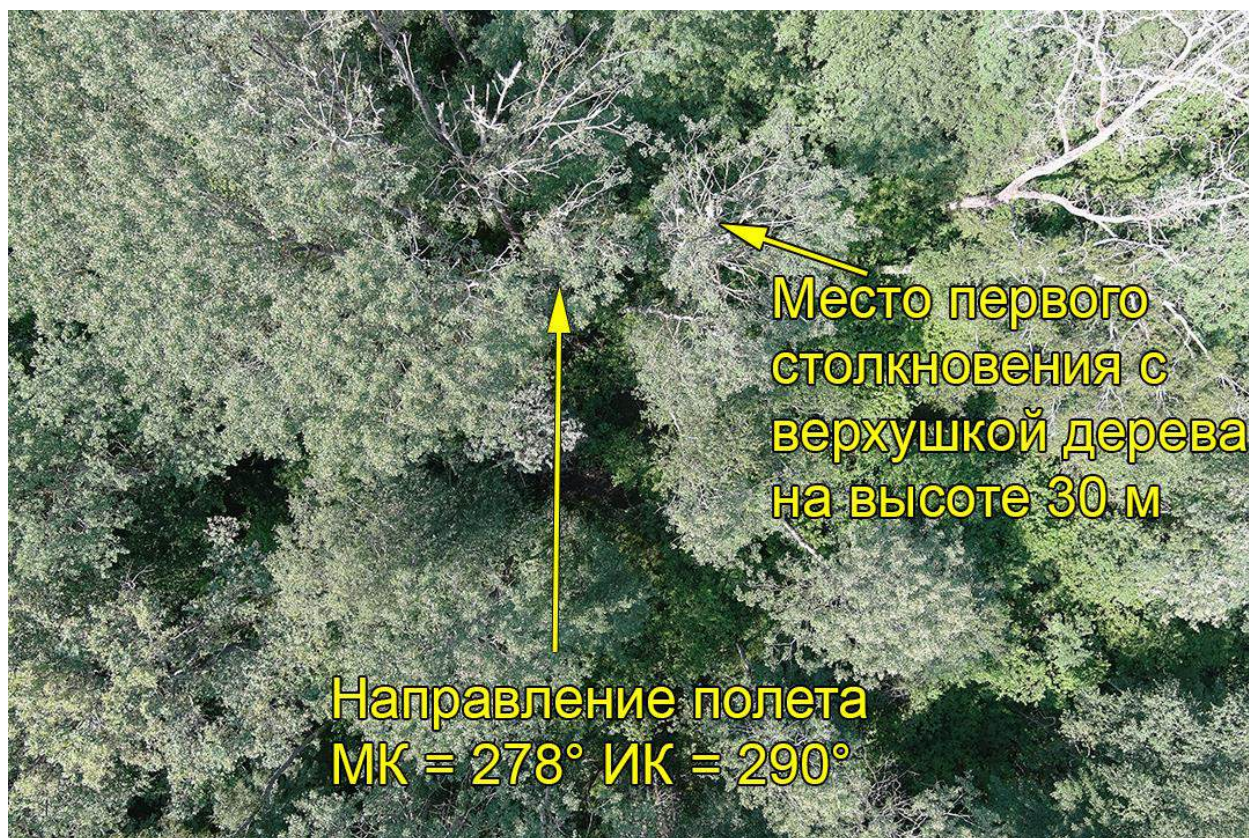
Рис. 29. Место первого столкновения с деревом

При осмотре места АП с помощью беспилотного воздушного судна установлено место первого столкновения ВС с деревом на высоте около 30 м (Рис. 29).

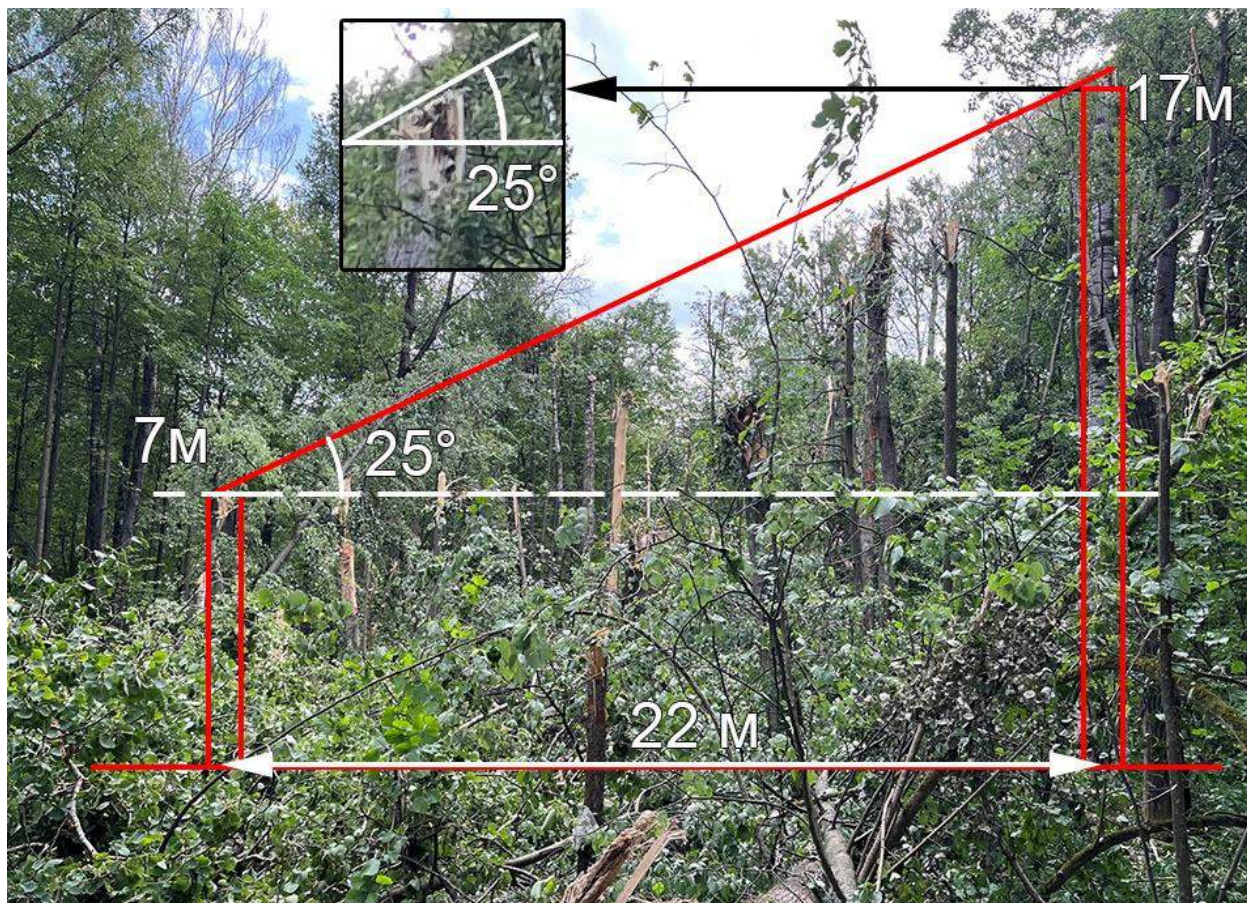
Рис. 30. Угла крена ВС при столкновении с деревьями (вид против полета)

Далее на линии, перпендикулярной направлению полета, находятся поврежденные деревья, по которым определен угол крена –  $\gamma \approx 25^\circ$  вправо (Рис. 30).

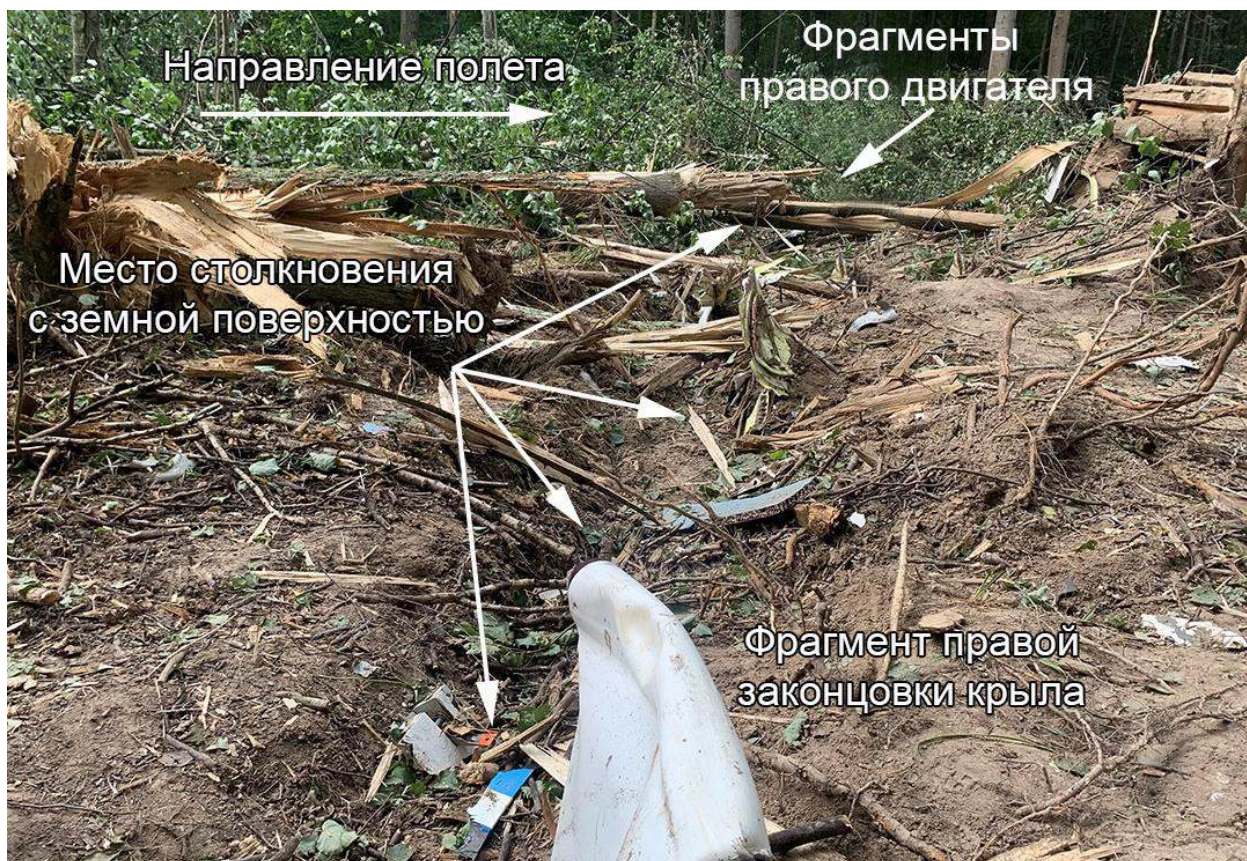
Рис. 31. Место столкновения ВС с земной поверхностью

На расстоянии 43 м в истинном азимуте  $290^\circ$  от первого поврежденного дерева находятся следы столкновения ВС с земной поверхностью. По высоте повреждения деревьев в направлении полета определен угол наклона траектории перед столкновением, который составил около  $35^\circ$  на пикирование. Место столкновения ВС с земной поверхностью представлено на Рис. 31.

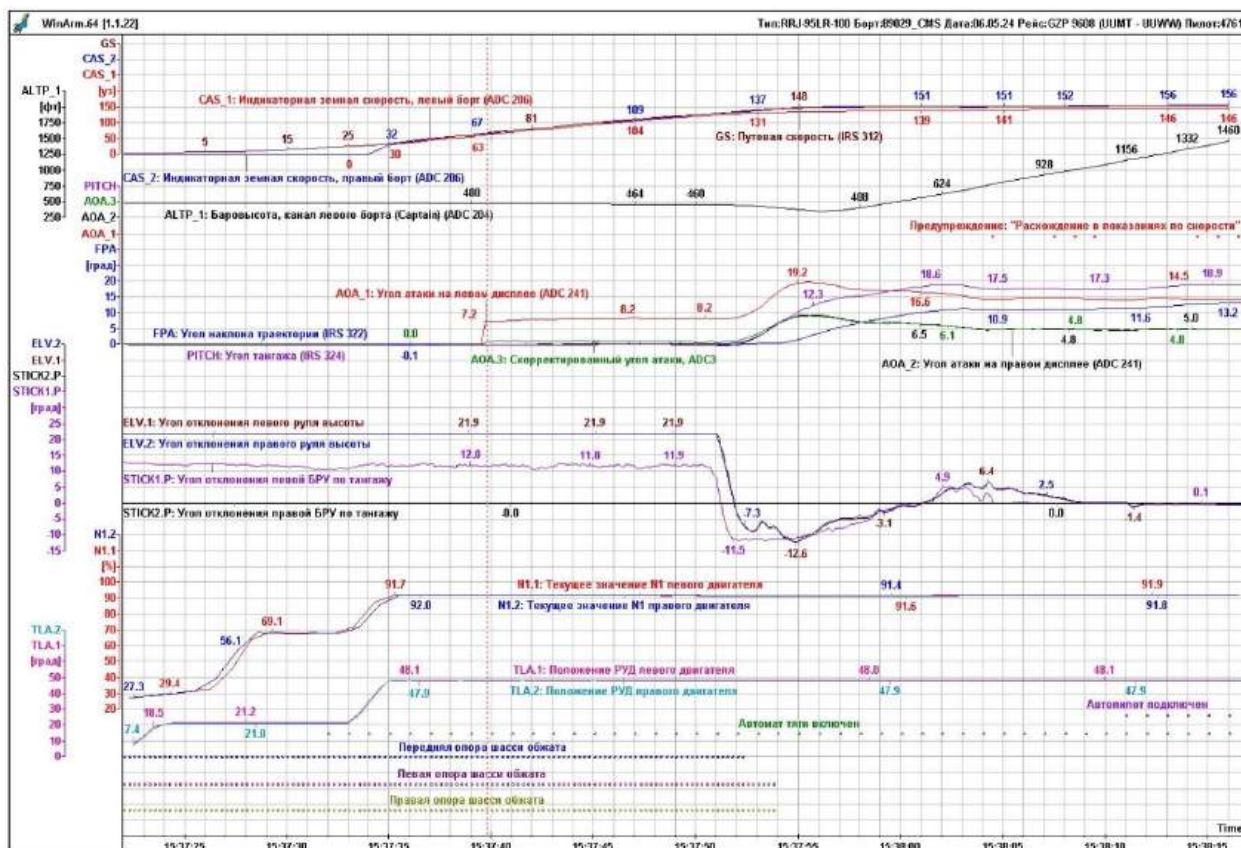
Рис. 88. Параметры взлета ВС RRJ-95LR-100 RA-89029 06.05.2024

В процессе разбега на скорости 60 kt зарегистрировано скачкообразное изменение значений угла атаки от ADC 1 до величины  $7.2^\circ$  (Рис. 88)<sup>20</sup>. Значения двух других углов атаки (от ADC 2 и ADC 3) и угла тангажа были около  $0^\circ$ .

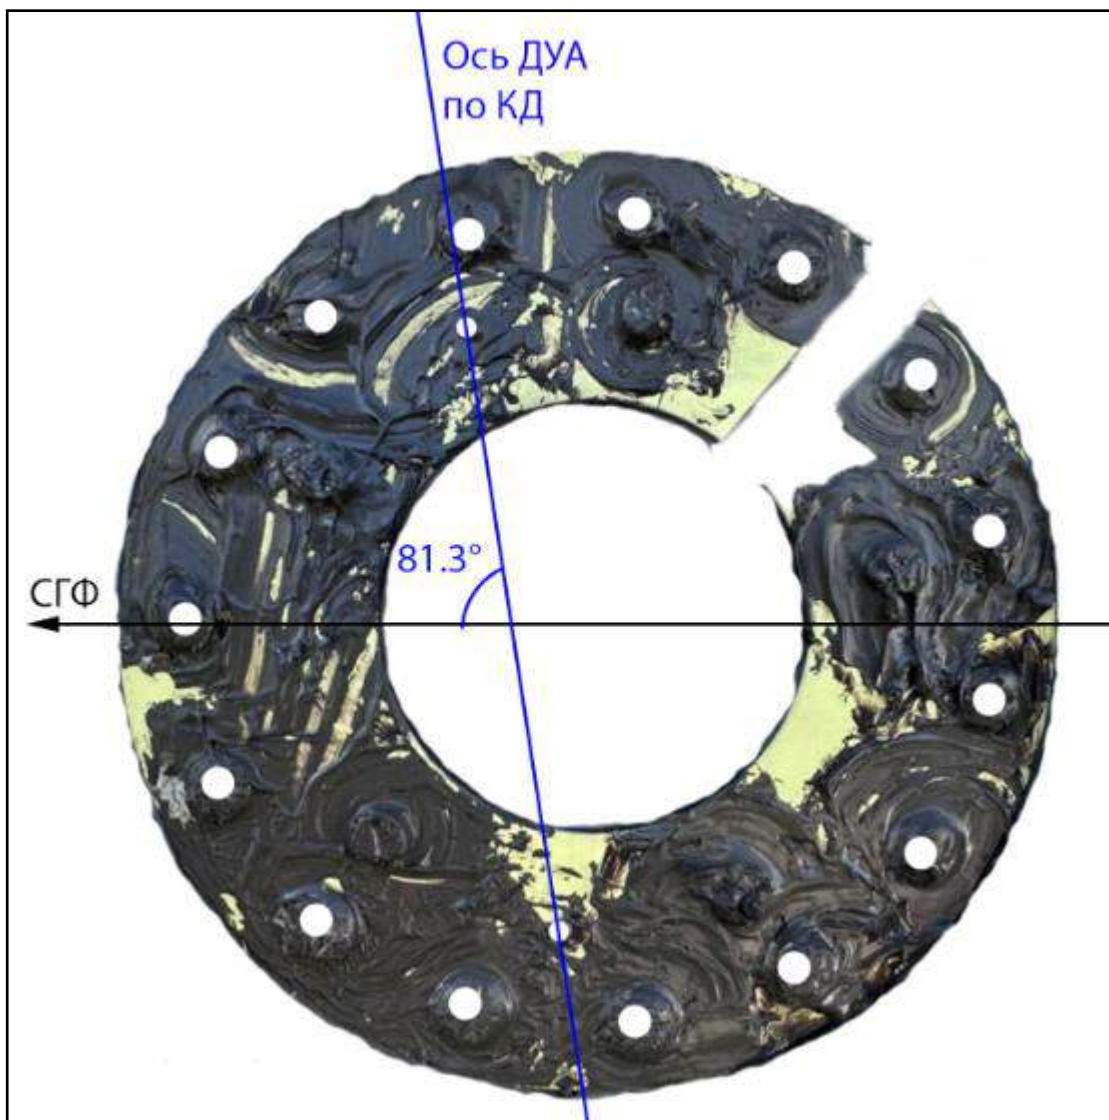
Рис. 92. Графическая оценка угла установки левого ДУА самолета RRJ-95LR-100 RA-89029

По представленной фотографии была проведена графическая оценка угла установки ДУА. По результатам оценки установлено, что положение оси ДУА соответствует конструкторской документации (КД), угол между осью ДУА и положительным направлением оси ОХ связанной системы координат ВС (СГФ) составляет  $81.3^\circ$  (Рис. 92). Погрешность графической оценки не превышает  $\pm 0.5^\circ$ .

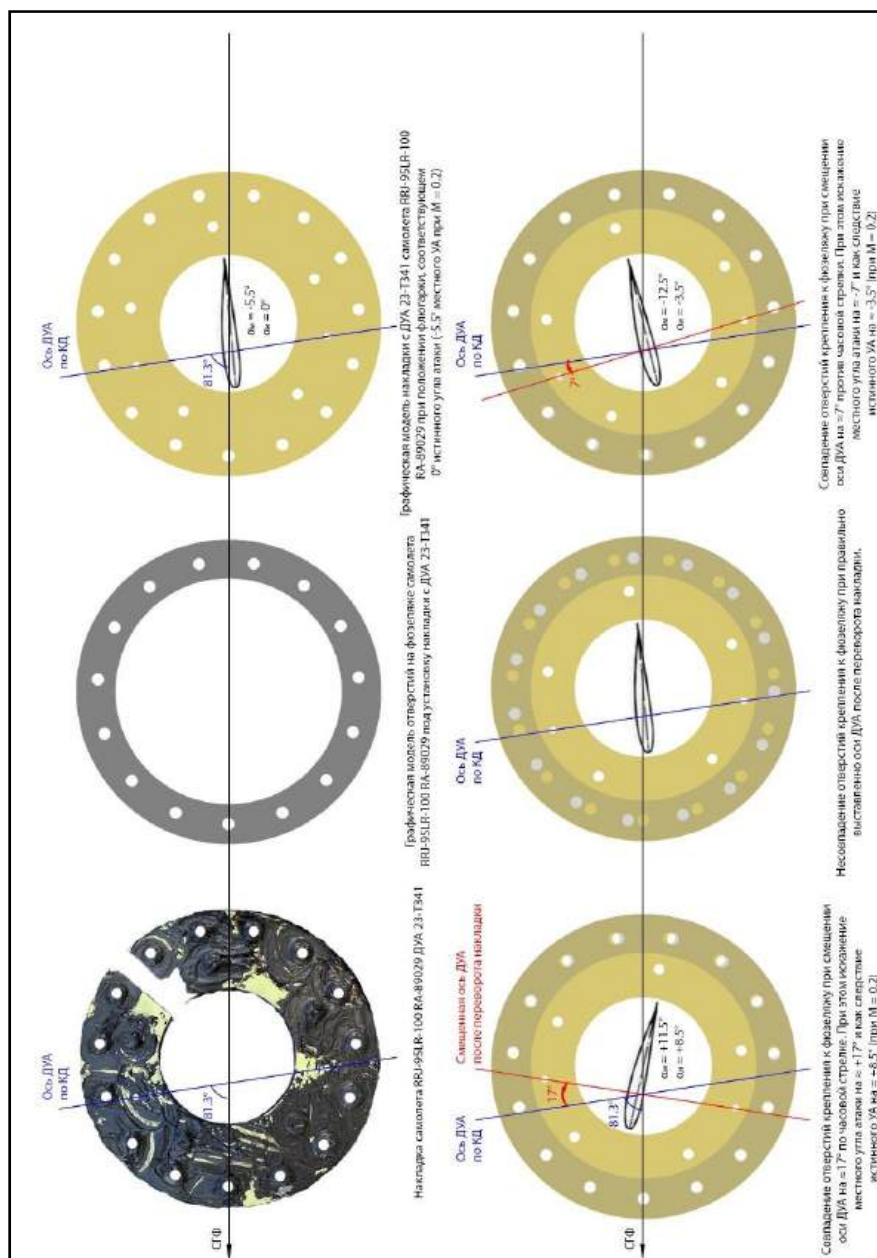
Рис. 93. Графическое моделирование монтажа накладки с ДУА (23-T341) после ее переворота внутренней стороной наружу на самолете RRJ-95LR-100 RA-89029

1. Поворотом оси ДУА на  $\approx 17^\circ$  по часовой стрелке (увеличение  $\Delta\alpha_{M1} \approx +17^\circ$ ).
2. Поворотом оси ДУА на  $\approx 7^\circ$  против часовой стрелки (уменьшение  $\Delta\alpha_{M1} \approx -7^\circ$ ).

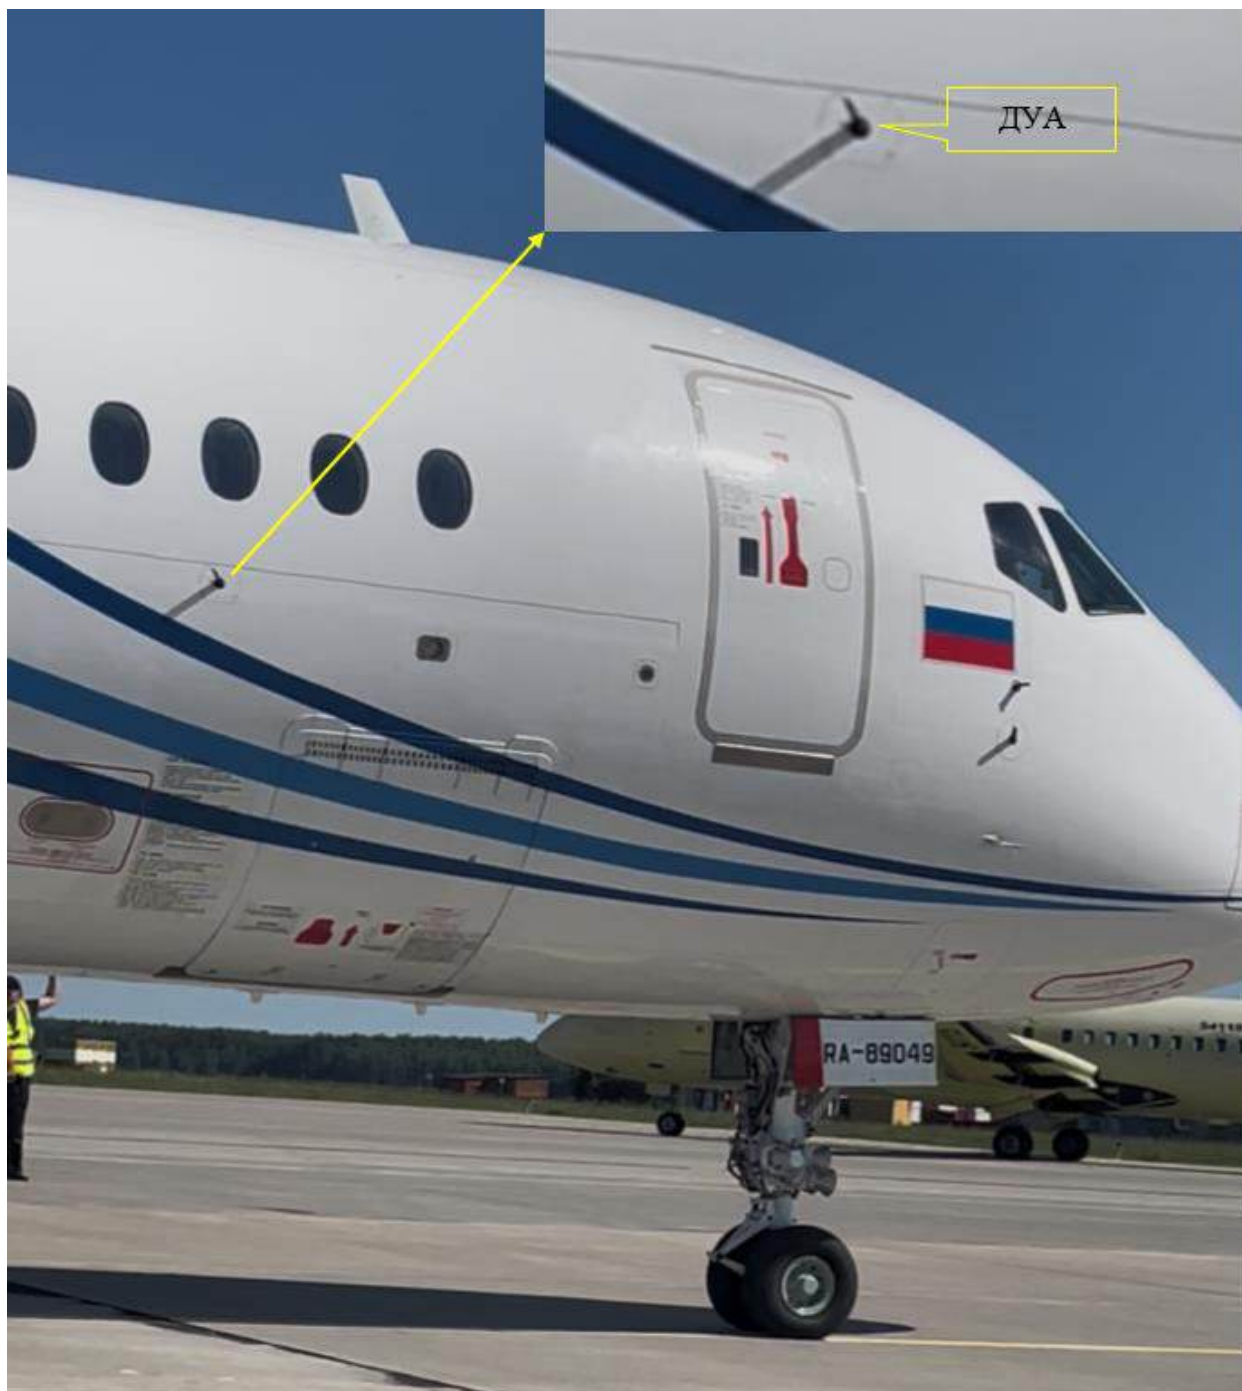
**Рис. 95. Вид носовой части ВС RRJ-95LR-100 RA-89049 перед полетом 12.07.2024**

В комиссию были представлены видеоматериалы с самолетом RRJ-95LR-100 RA-89049 перед полетом 12.07.2024, на которых наблюдается положение флюгарки ДУА на правом борту ВС на отсеке фюзеляжа Ф2 (Рис. 95).

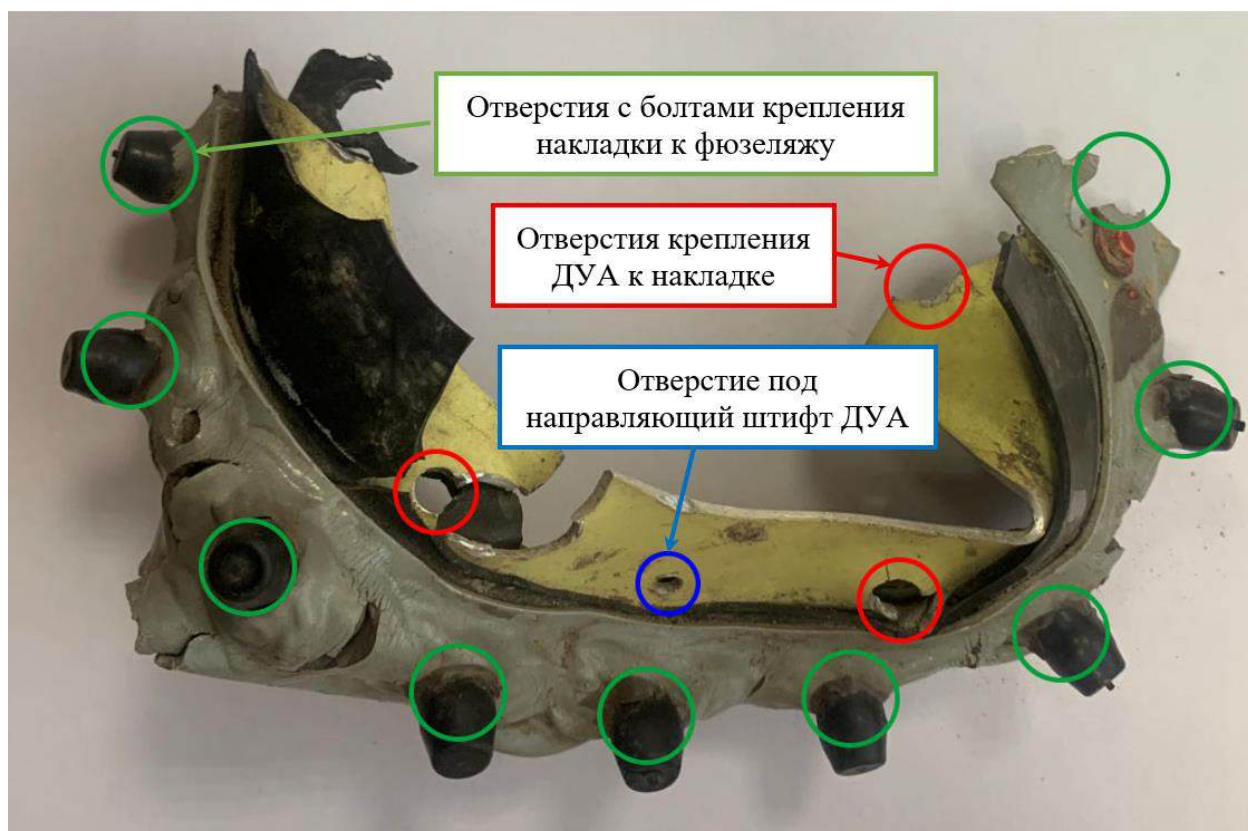
Рис. 112. Общий вид отверстий на исследуемых фрагментах

7. На накладке имеются три отверстия под крепление ДУА, одно отверстие под направляющий штифт ДУА и девять отверстий крепления накладки к фюзеляжу, восемь из которых соединены с фрагментом фюзеляжа болтовым соединением, девятое – разрушено (Рис. 112).

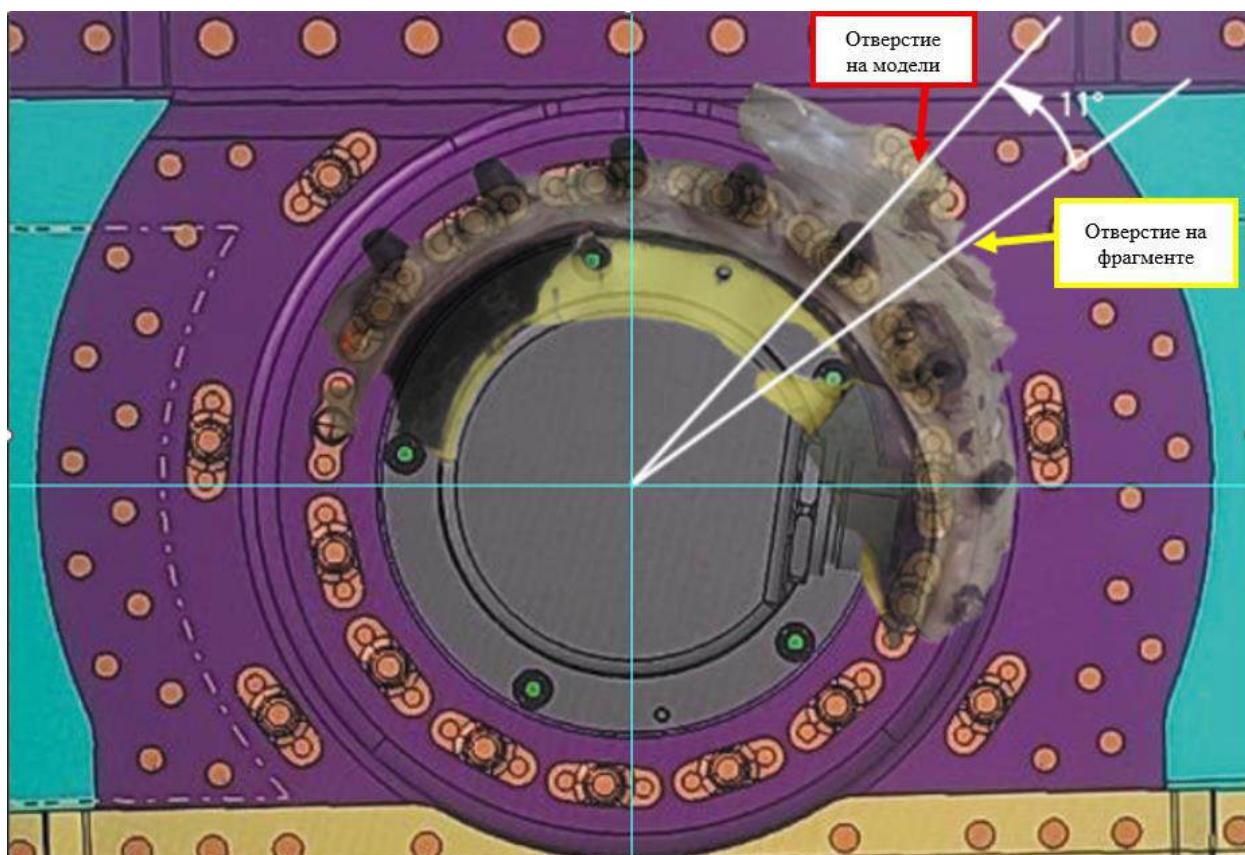
**Рис. 120. Разница углов между отверстиями крепления крышки ДУА при правильно выставленной накладке**

В результате наложения установлено, что при правильно установленной накладке, отверстие крепления крышки ДУА (показано белой стрелкой) не совпадает с моделью. Отверстия совпадут, если довернуть фрагмент на  $11^\circ$  (Рис. 120).

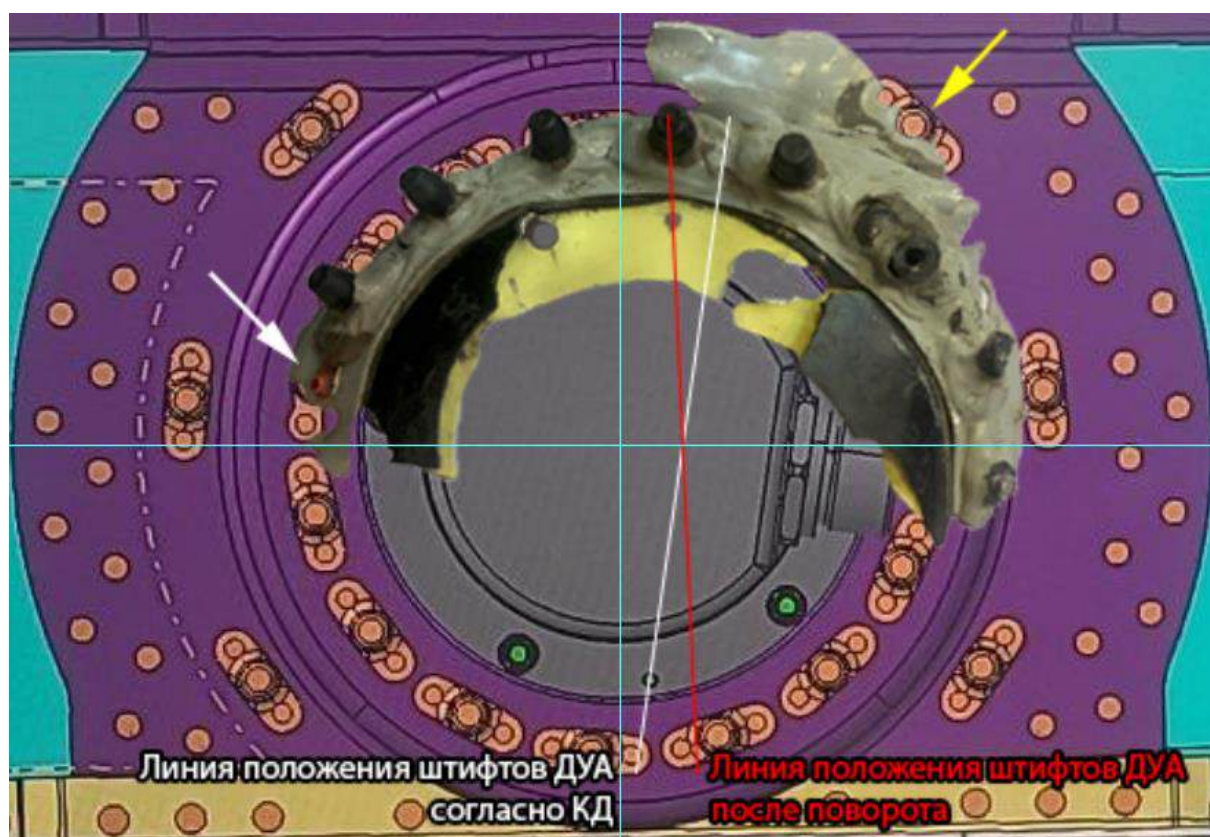
Рис. 121. Поворот оси ДУА при совмещении отверстий крепления крышки ДУА и гермогайки с заклепкой под металлизацию

После такого поворота отверстия под крепление крышки ДУА (желтая стрелка) и под гермогайку с заклепкой под металлизацию (белая стрелка) совпадают с моделью, но возникнет поворот оси ДУА на  $11^\circ$ , который приводит к завышению измеренного местного угла атаки на соответствующую величину (Рис. 121).

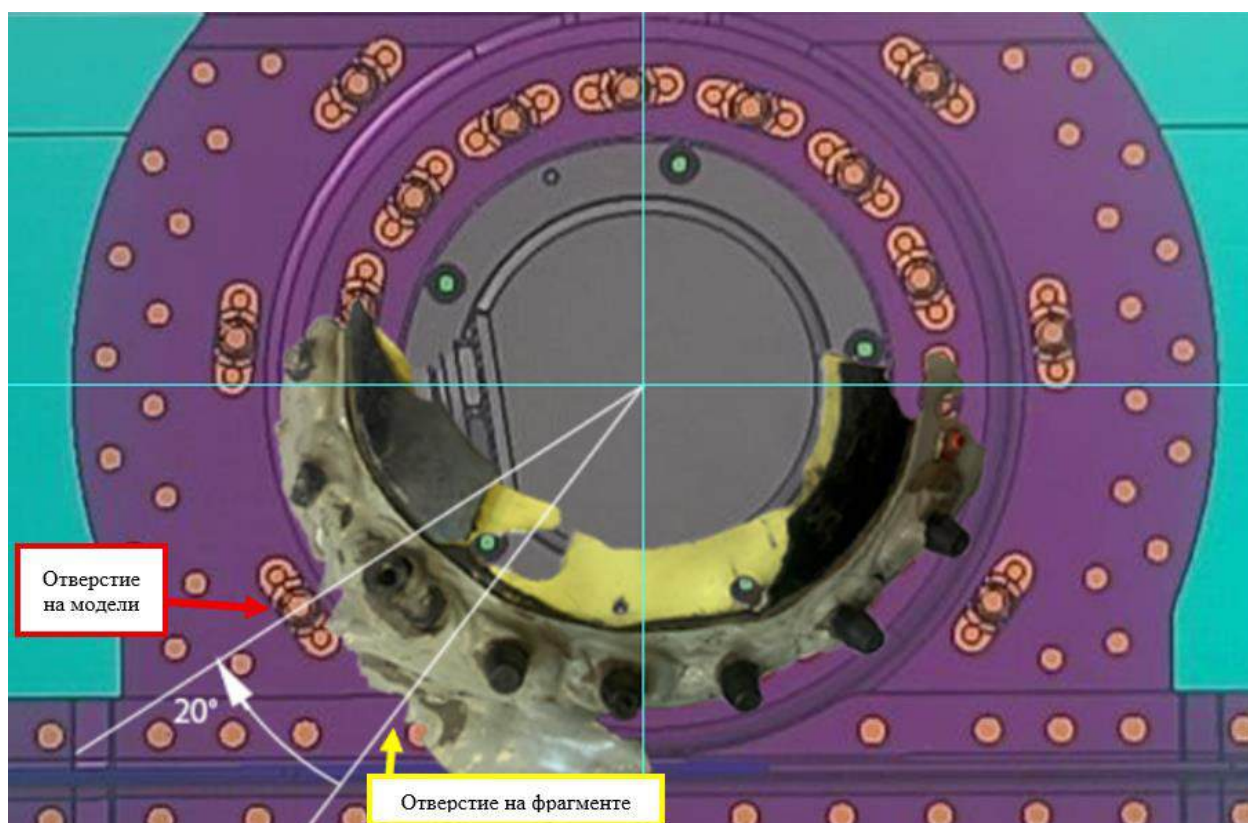
**Рис. 125. Разница углов между отверстиями крепления крышки ДУА при правильно выставленной накладке**

В результате наложения установлено, что при правильно установленной накладке, отверстие крепления крышки ДУА (показано белой стрелкой) не совпадает с моделью. Отверстие совпадет если повернуть фрагмент на 20° (Рис. 125).

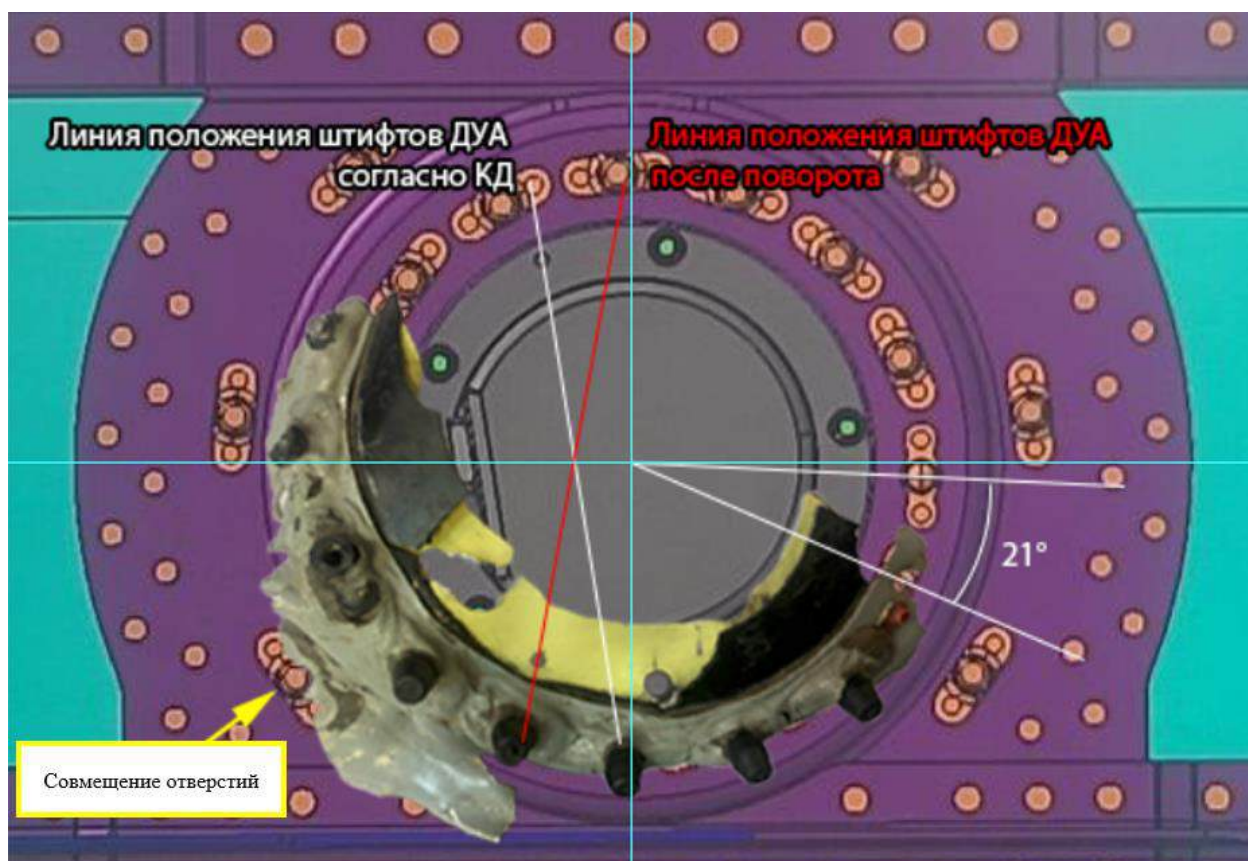
**Рис. 126. Поворот оси ДУА и отверстия гермогайки с заклепкой под металлизацию при совмещении отверстий крепления крышки ДУА**

В результате оценки принадлежности исследуемого фрагмента правому борту, установлено, что в случае совмещения отверстия под крепление крышки ДУА, отверстие под гермогайку с заклепкой под металлизацию не совпадает с месторасположением согласно конструкторской документации (повернуто на  $21^\circ$ , Рис. 126). При этом накладка и, как следствие, – ось ДУА повернута на  $16...24^\circ$  (с учетом пластической деформации и допусков на изготовление) по часовой стрелке по положительному направлению оси OZ. При таком изменении угла установки ДУА измеренное значение местного угла атаки в полете будет завышено на  $16...24^\circ$ , что не коррелирует с завышенным значением местного угла атаки ( $\Delta\alpha_{м2} = +12^\circ$ ), рассчитанным по записи FDR и данным, предоставленным разработчиком ВС.
