Замечания

Республики Польша

по проекту Окончательного отчета

по расследованию авиационного происшествия самолета Ту-154

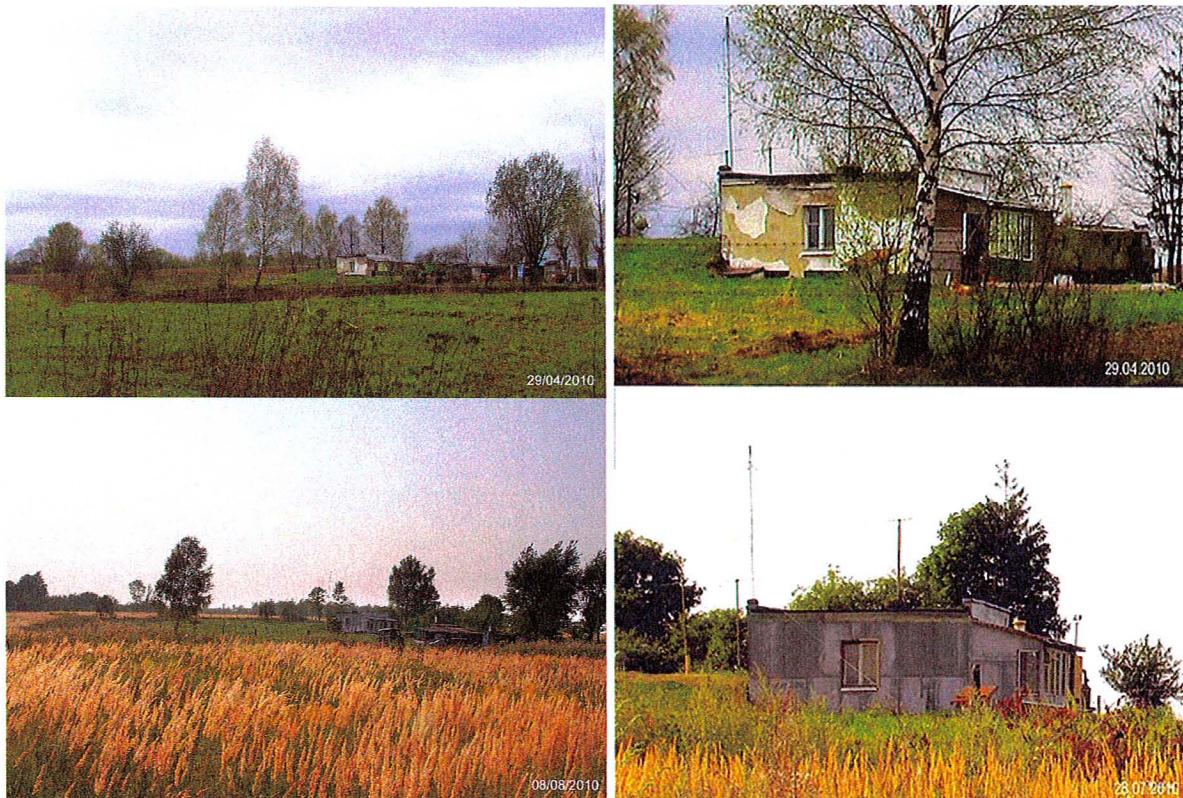
высоте намного превышающие высоту антенной мачты, присутствие воздушной электроэнергетической линии, а также овраг в непосредственной близости БПРМ. Эти факторы могли повлиять на характеристику излучения антенны БПРМ.

Различия в состоянии древостоя – район БПРМ около 1000 м от порога ВПП 26

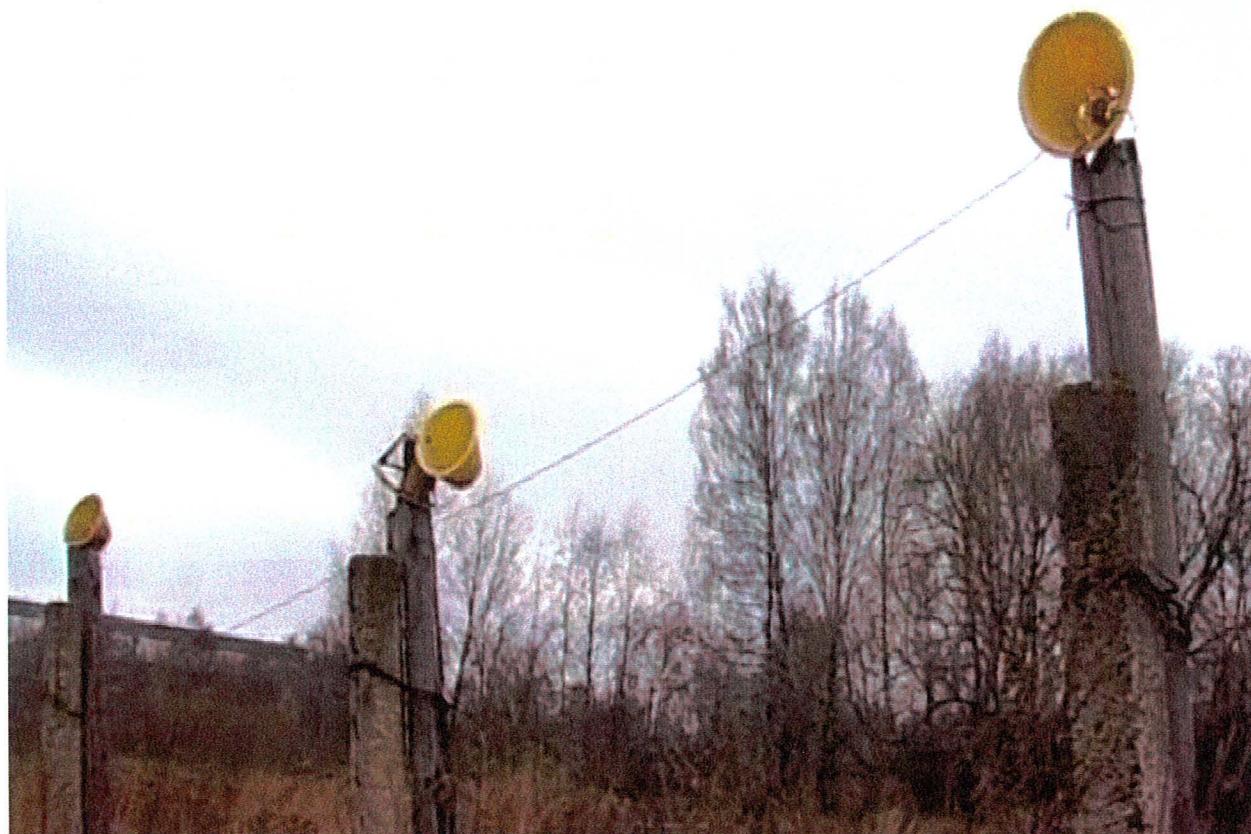
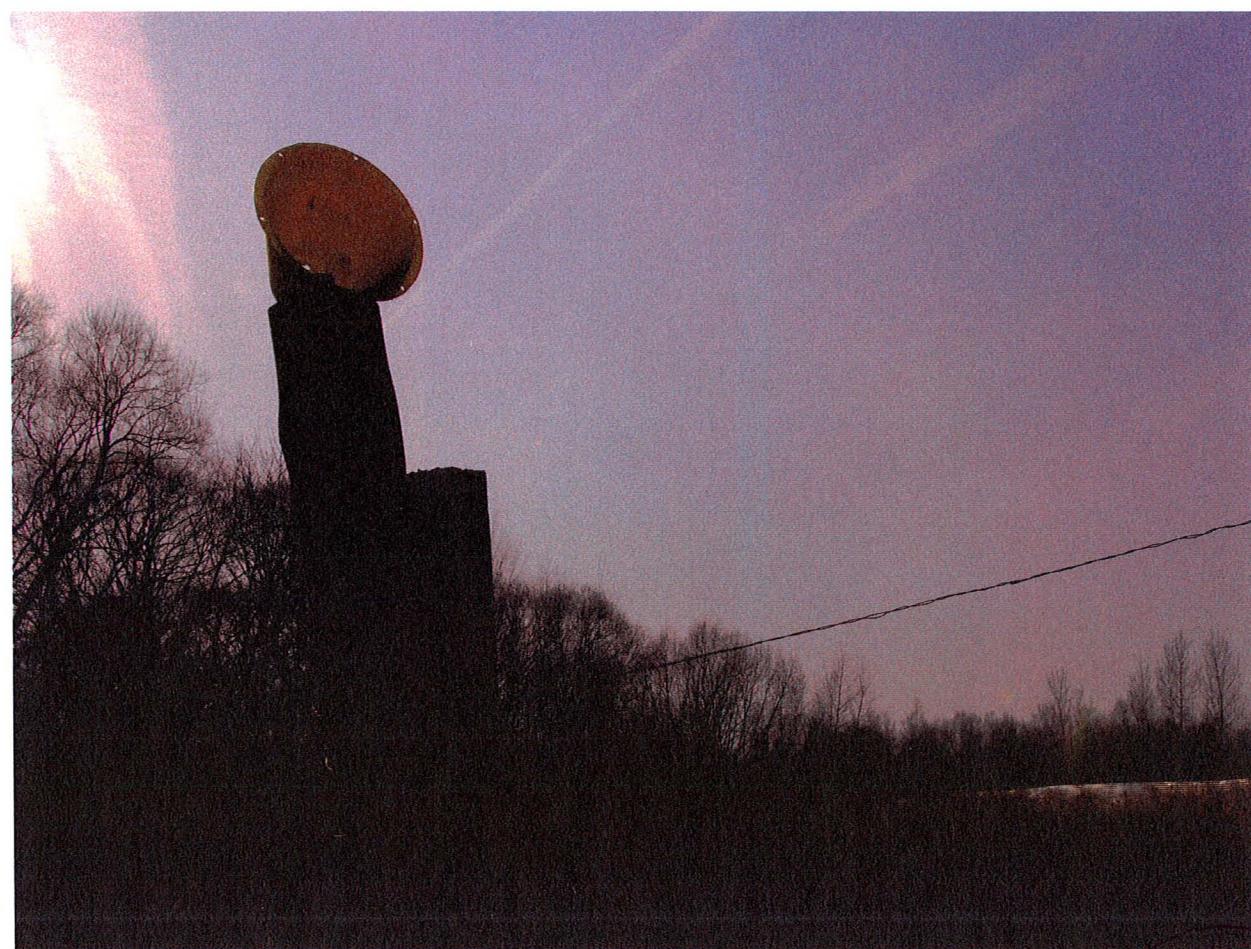
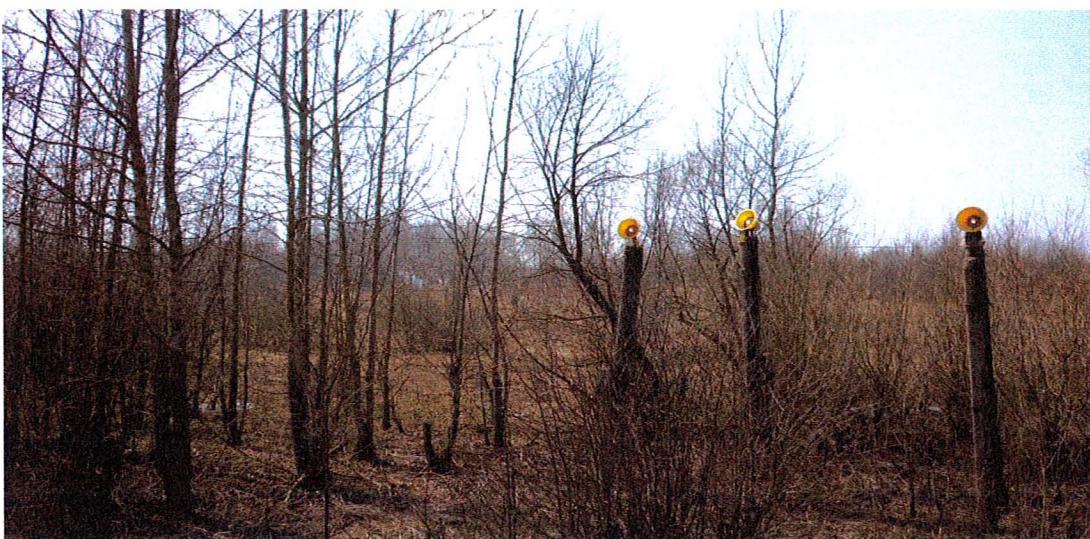
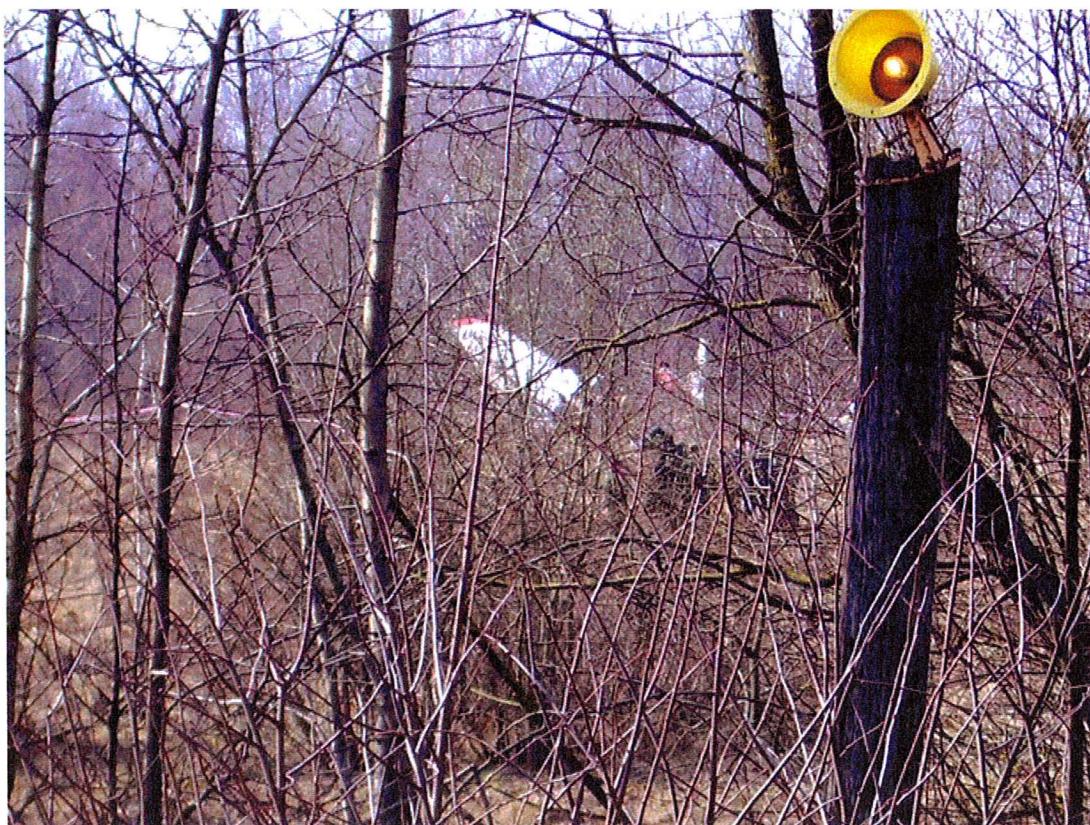
**Вид элементов светосигнальной системы «ЛУЧ-2МУ» на аэродроме Смоленск
«Северный» 10 апреля 2010 года.**

Из представленной выше фотографической документации следует, что светосигнальные элементы аэродрома Смоленск «Северный» происходили из ближе не определенной системы, в них не было отражателей ни собирающих линз, а также возможности регулировать угол освещения как в вертикальной, так и в горизонтальной плоскостях.

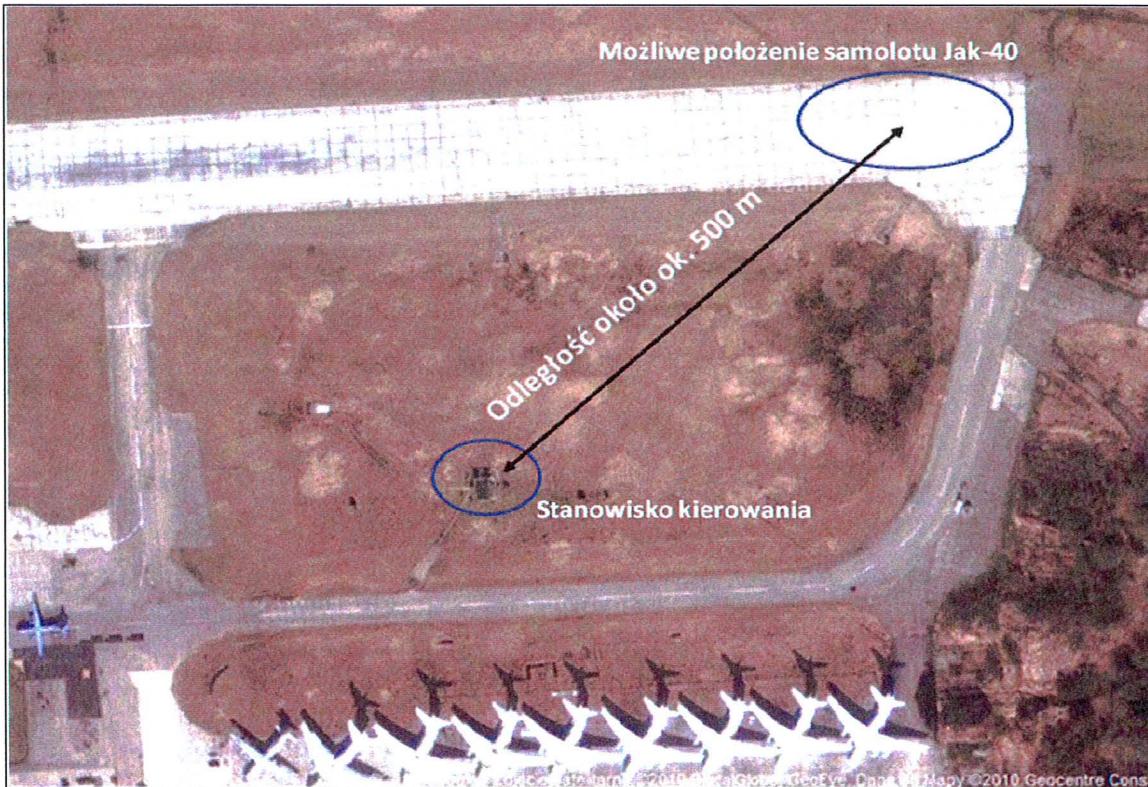
РП увидел самолет Як-40 только над торцом ВПП 26. Из анализа расстояния между отдельными объектами (фотография представлена ниже), следует, что фактическая видимость во время посадки самолета Як-40 не превышала 500 метров..

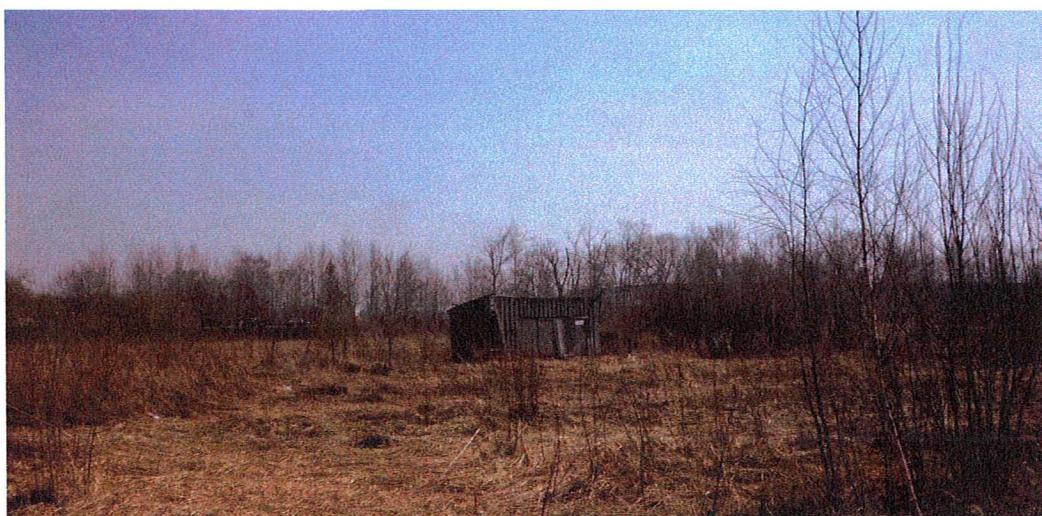
Деревья и кусты около 500 м от торца ВПП 26 (вид на заход 259°)

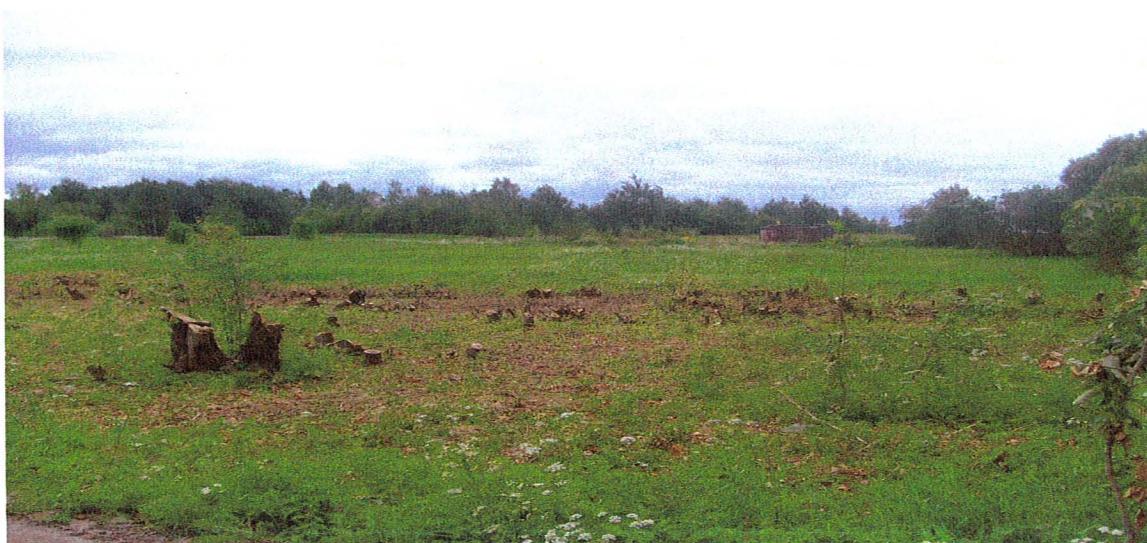
Срезанные деревья и кусты – около 600 м. от торца ВПП 26 (вид на ВПП).

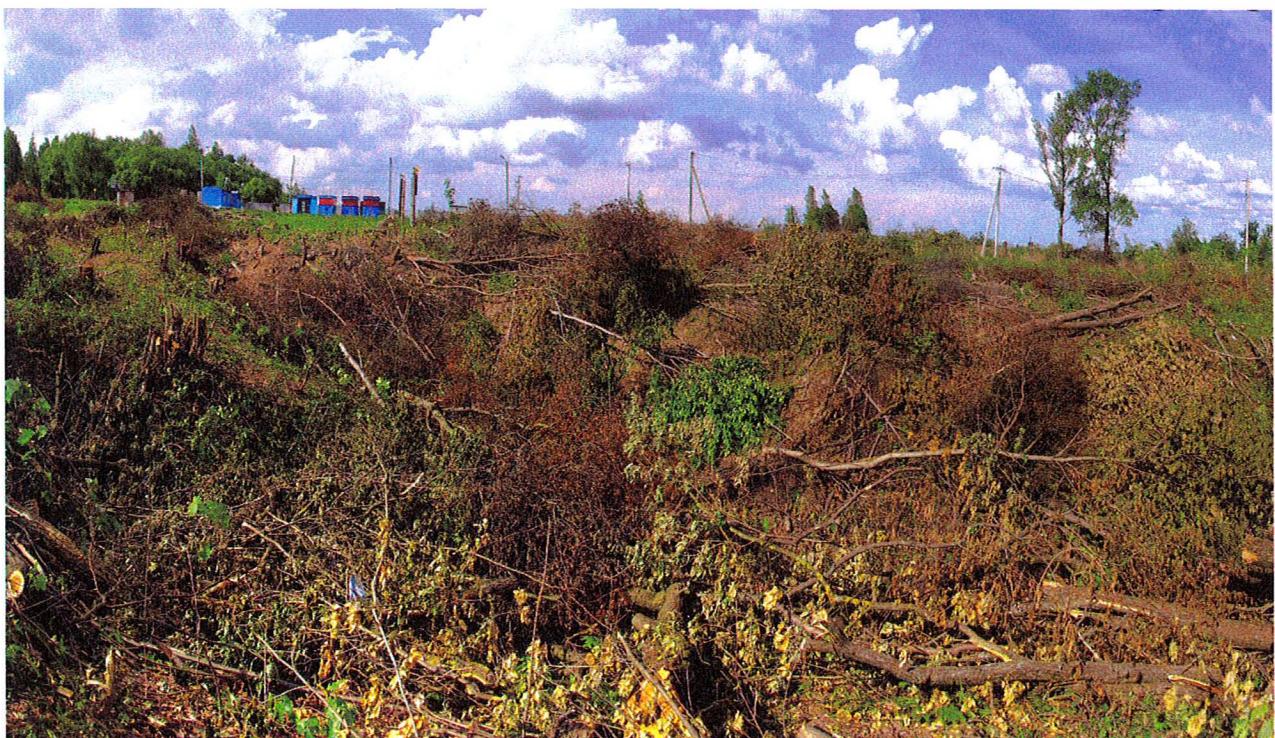
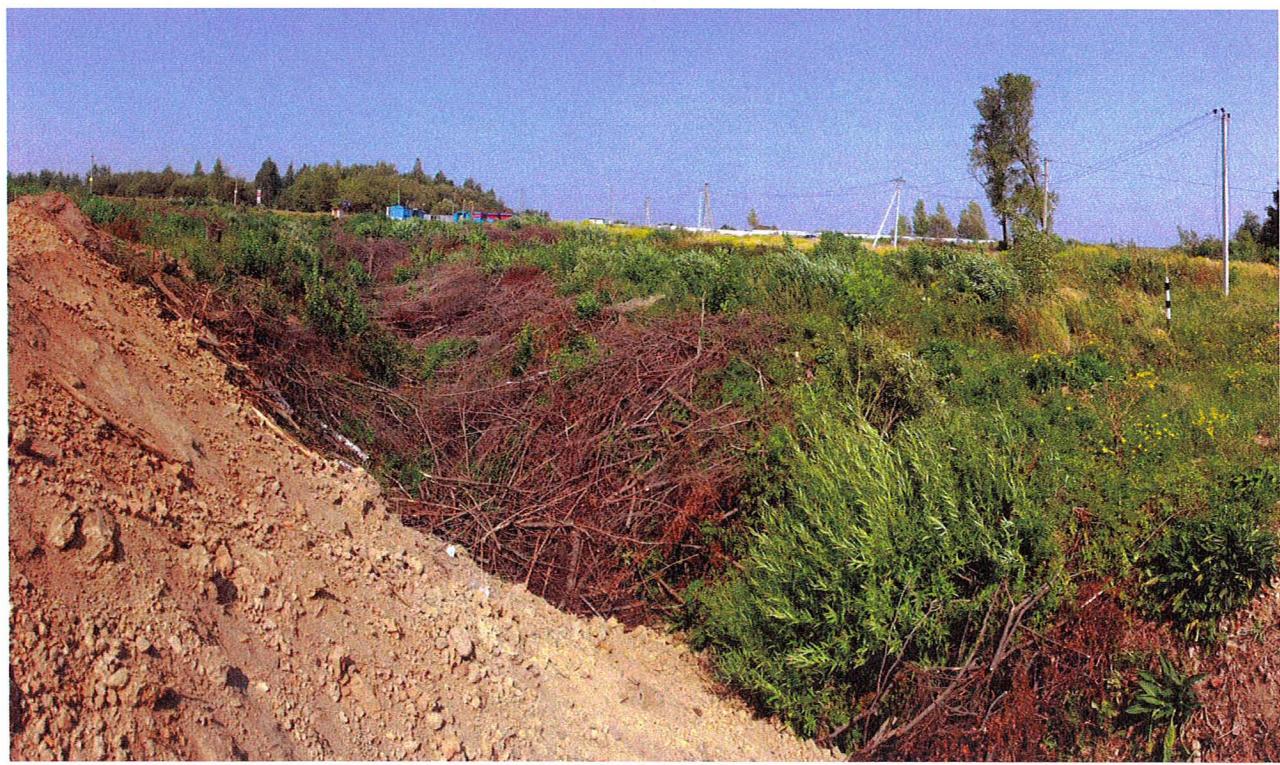
Срезанные деревья и кусты в оси подхода на расстоянии около 700 м от торца ВПП 26

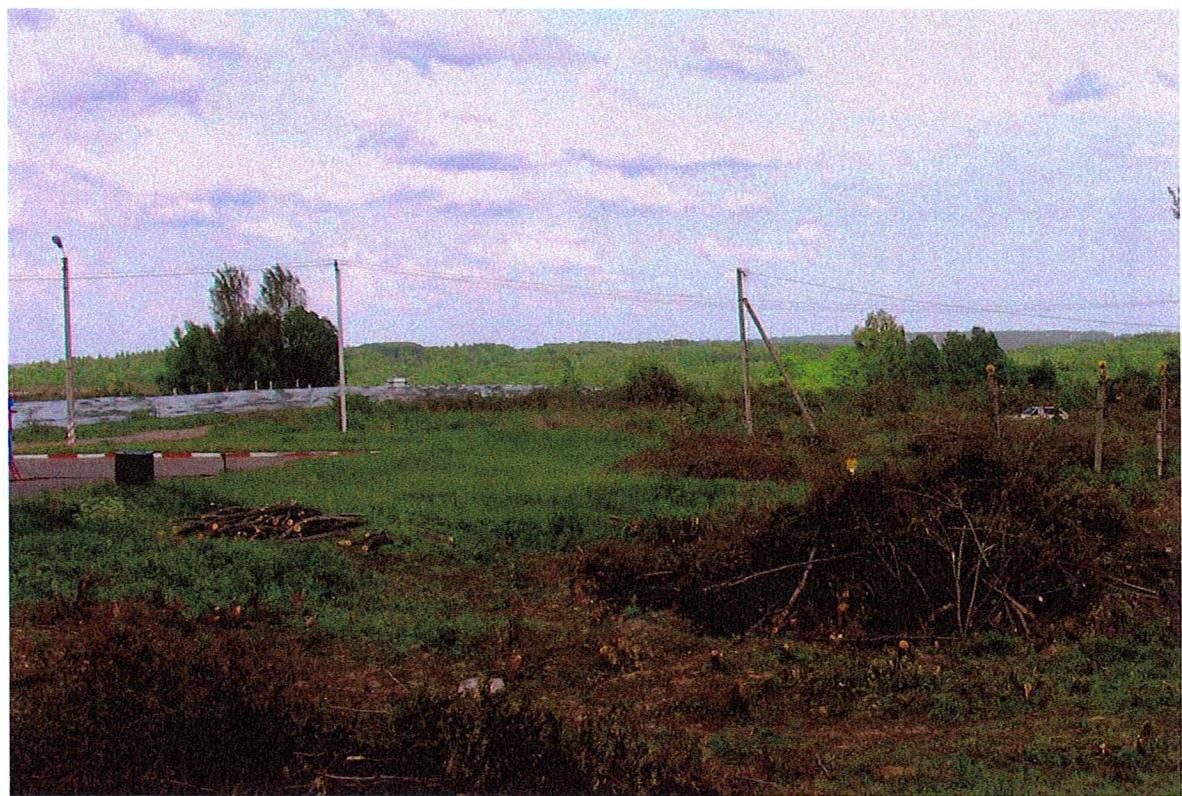
Срезанные деревья и кусты в оси подхода на расстоянии около 700 м от торца ВПП 26.

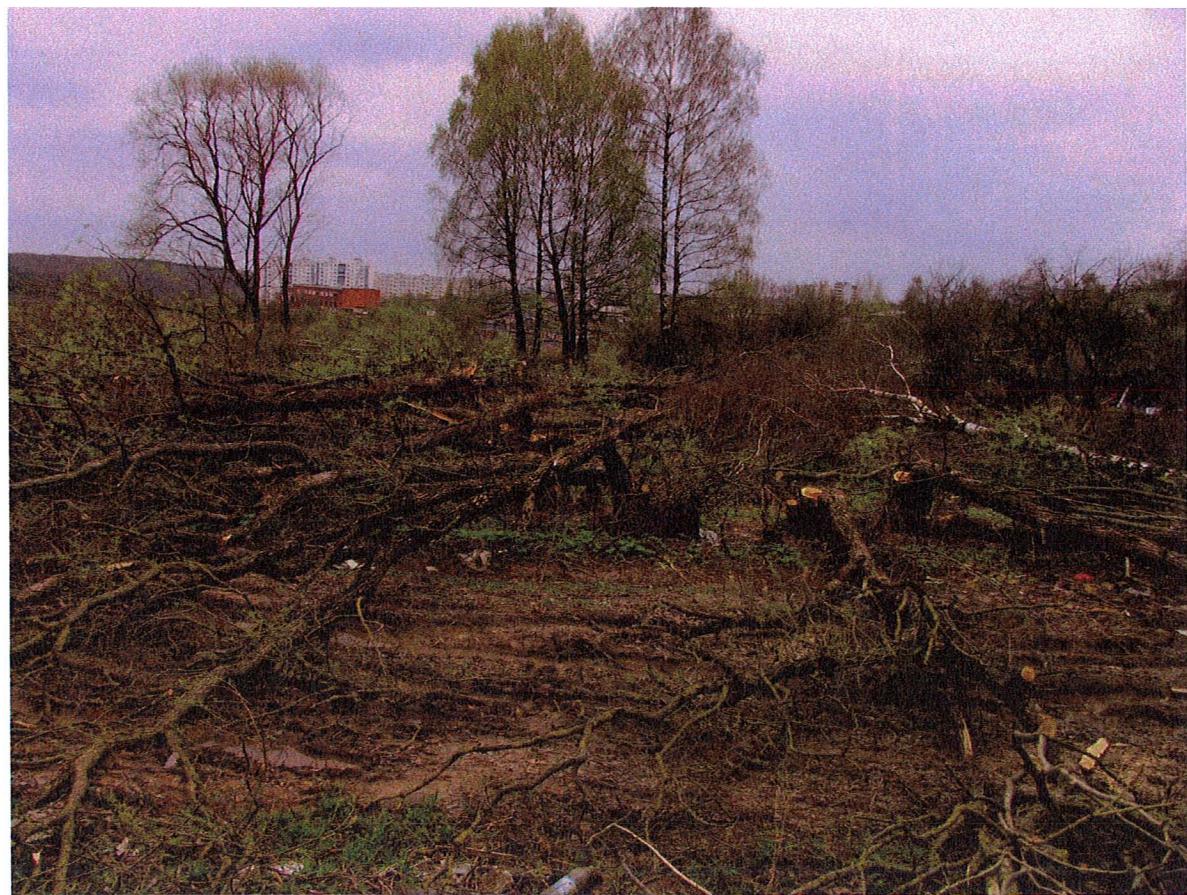
Срезанные деревья в районе БПРМ около 900 м от торца ВПП 26.

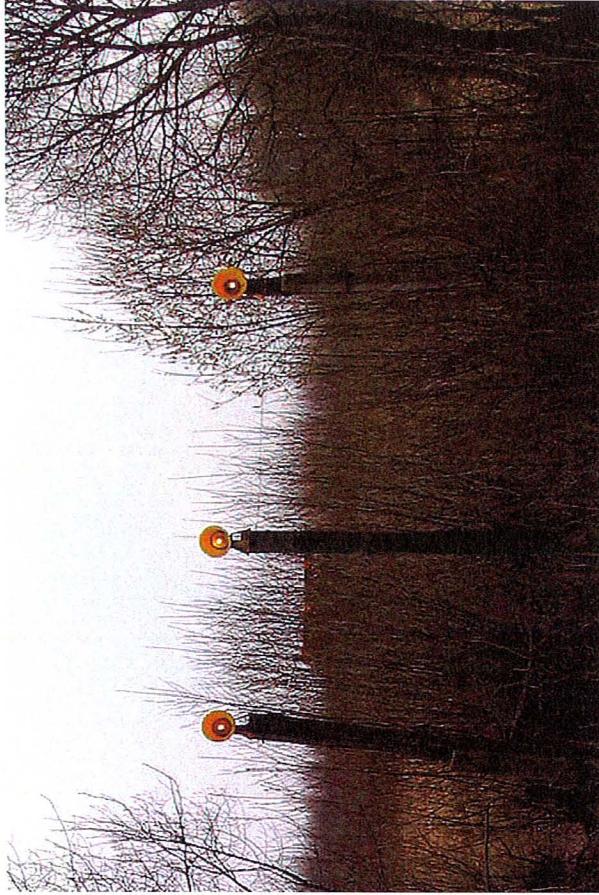
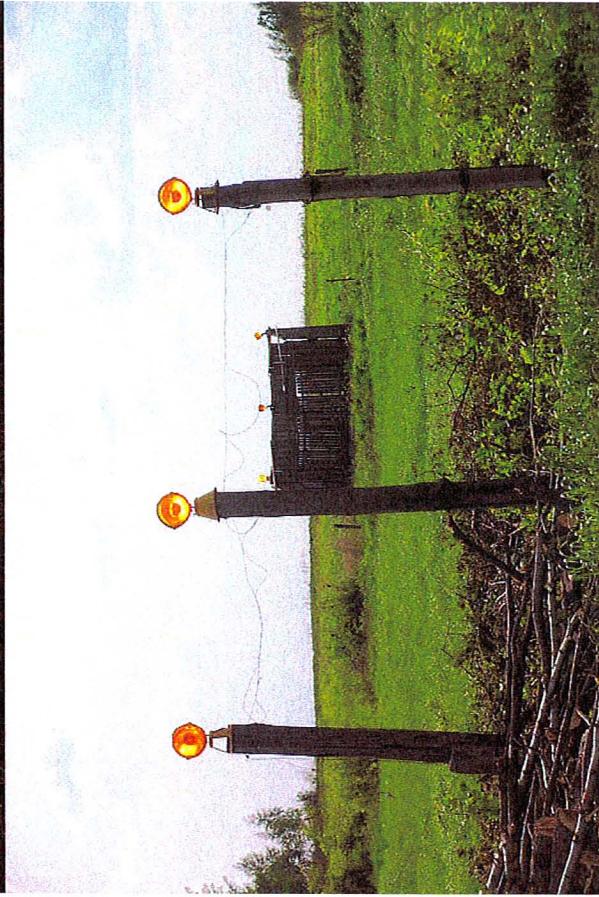
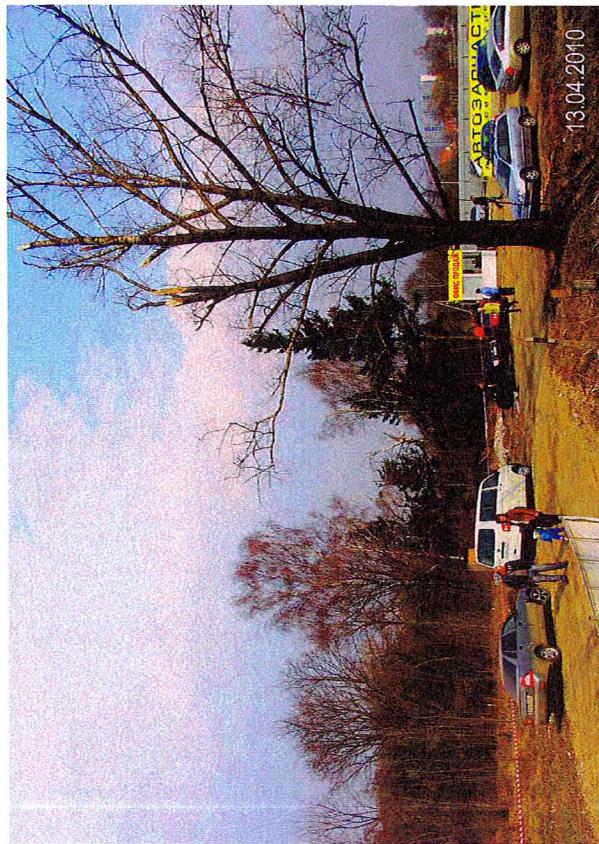
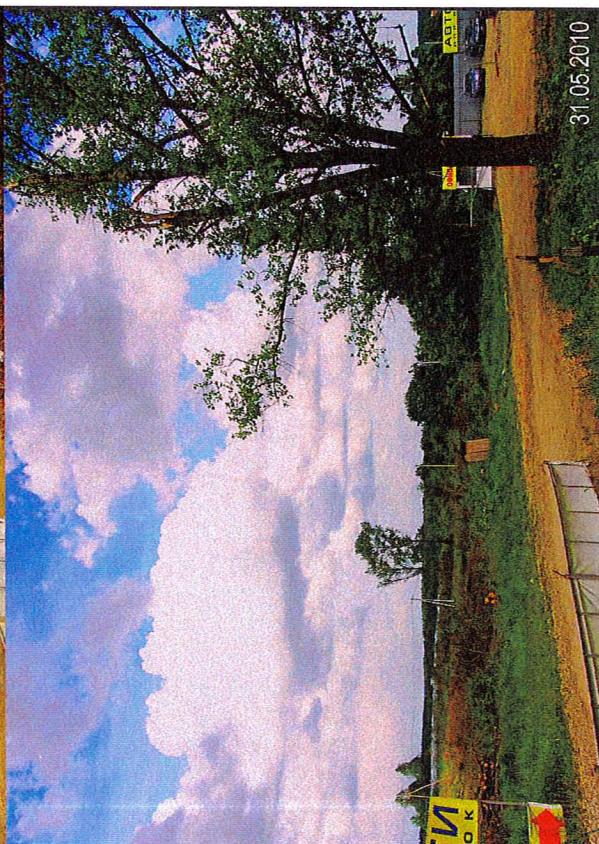
Разницы в состоянии растительности – район оси подхода вблизи шоссе около 600-650 м от торца ВПП 26.

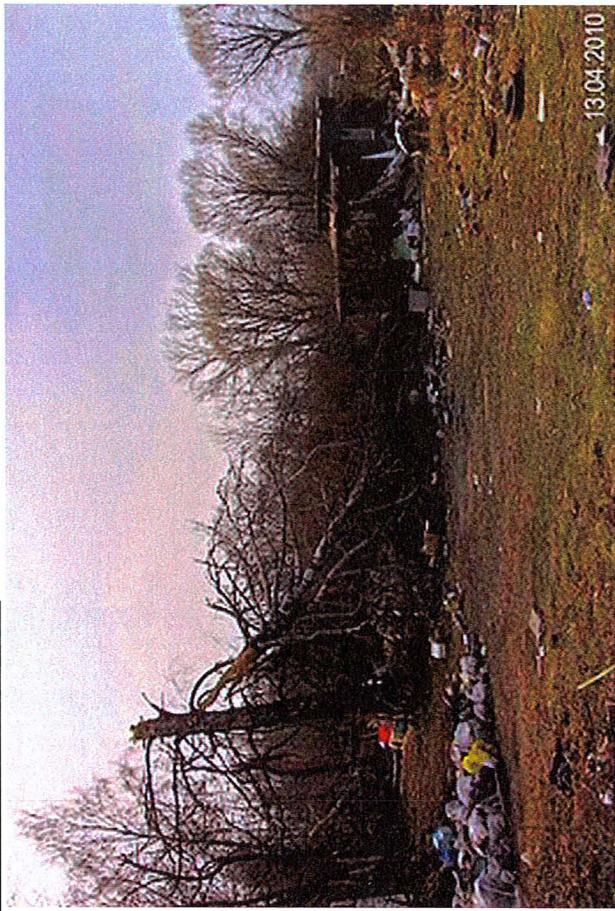
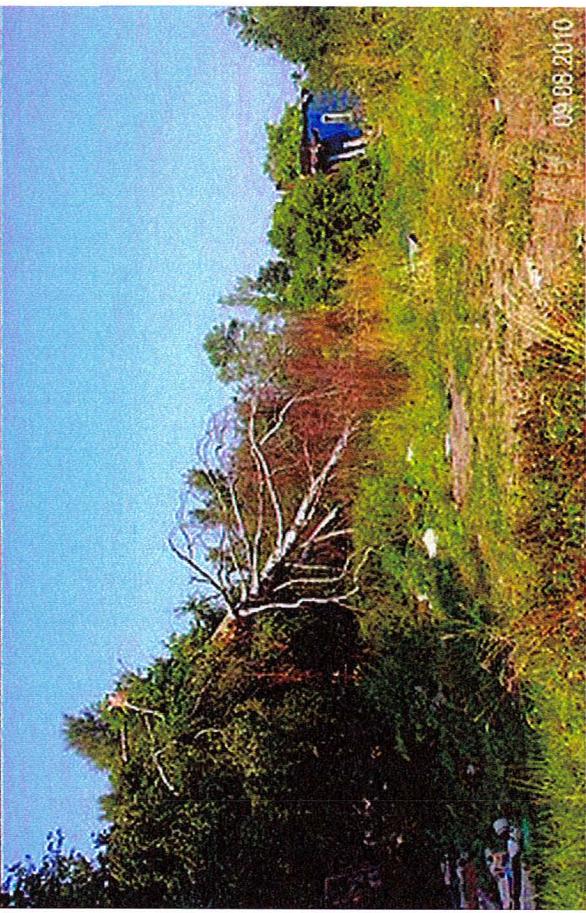
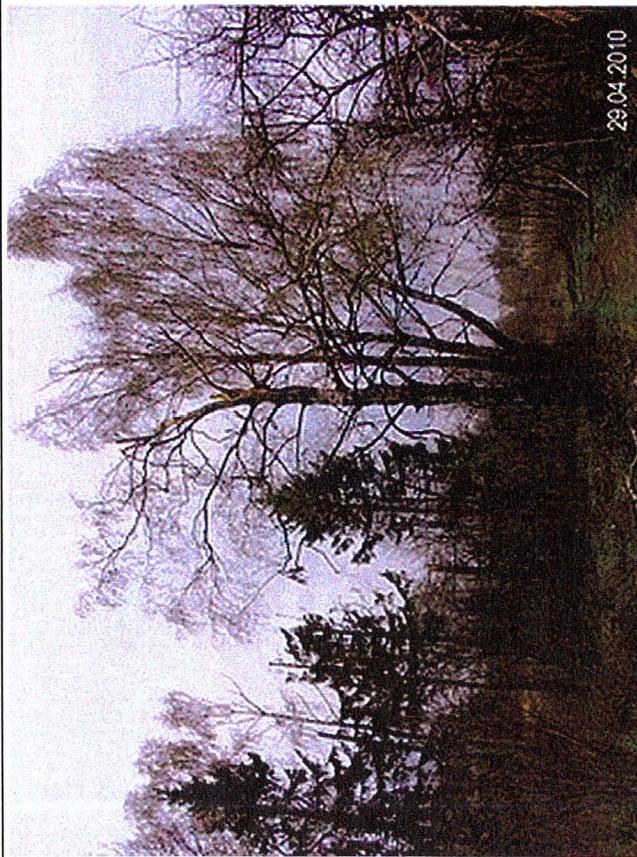
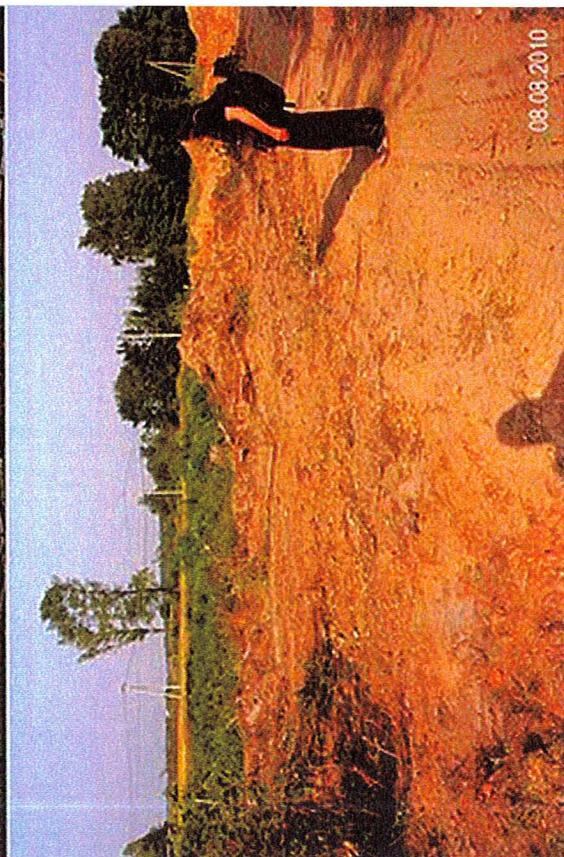
Разницы в состоянии растительности – район на расстоянии около 700-800 м от торца ВПП 26.

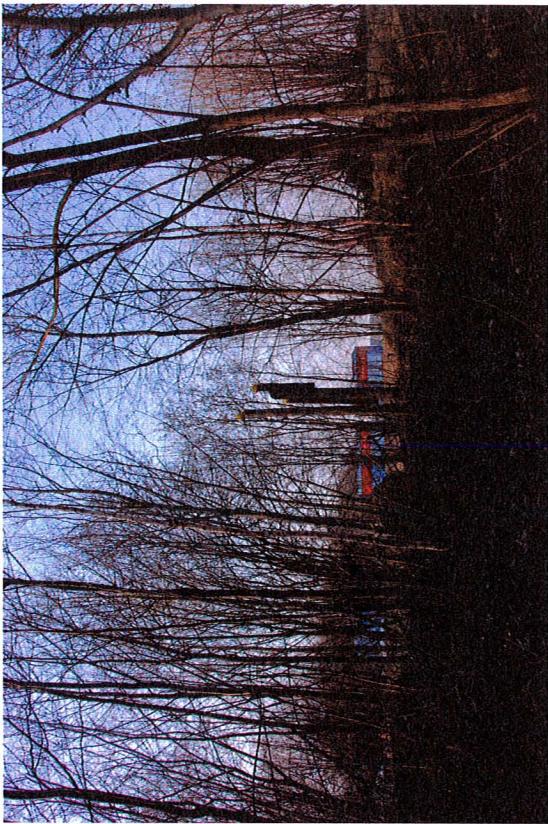
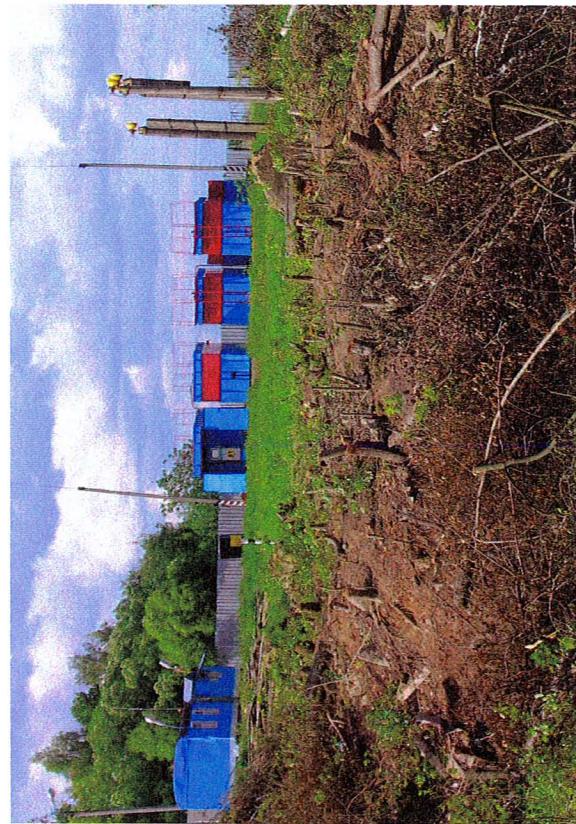
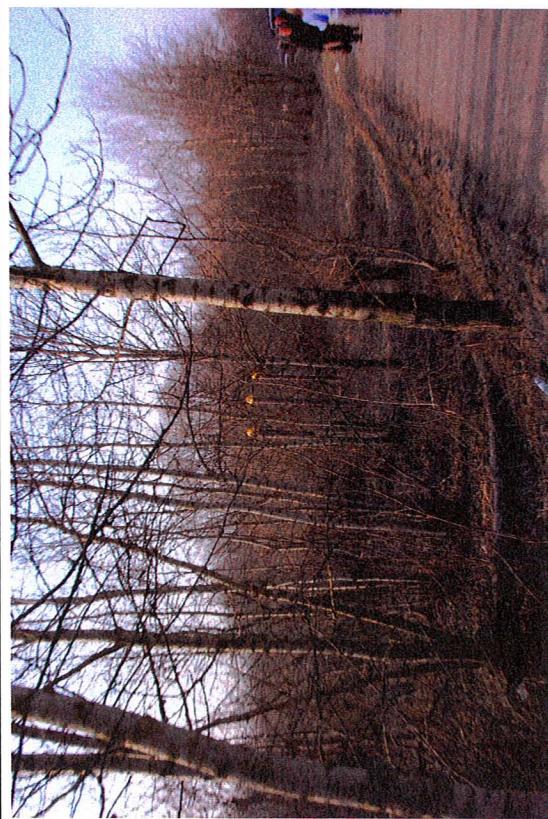
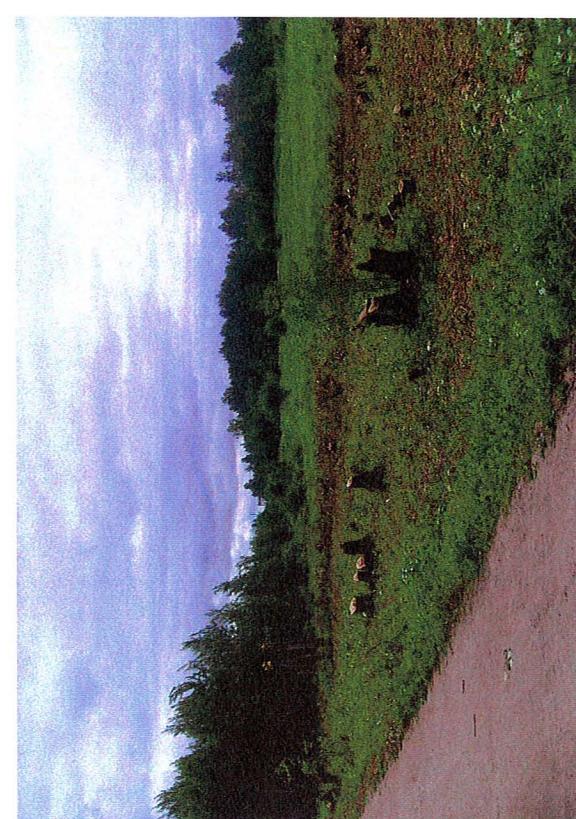
Разницы в состоянии растительности – район оси подхода вблизи шоссе около 600 и 700 м от торца ВПП 26.

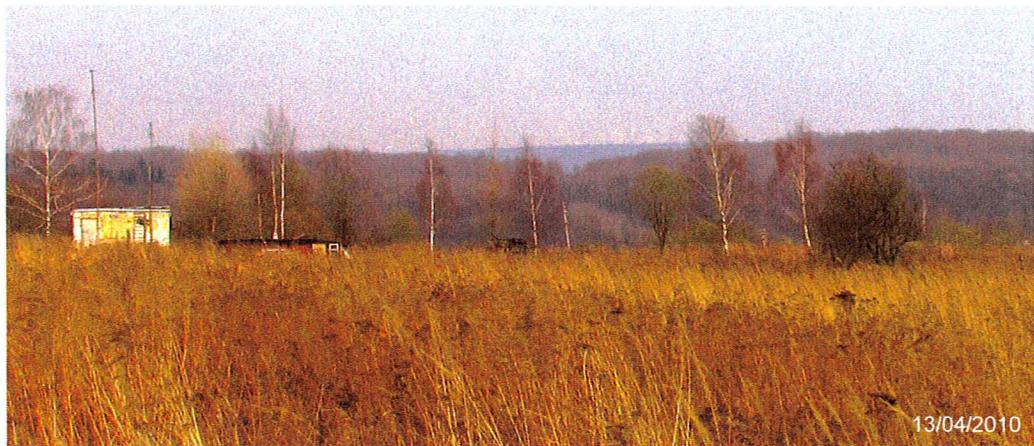
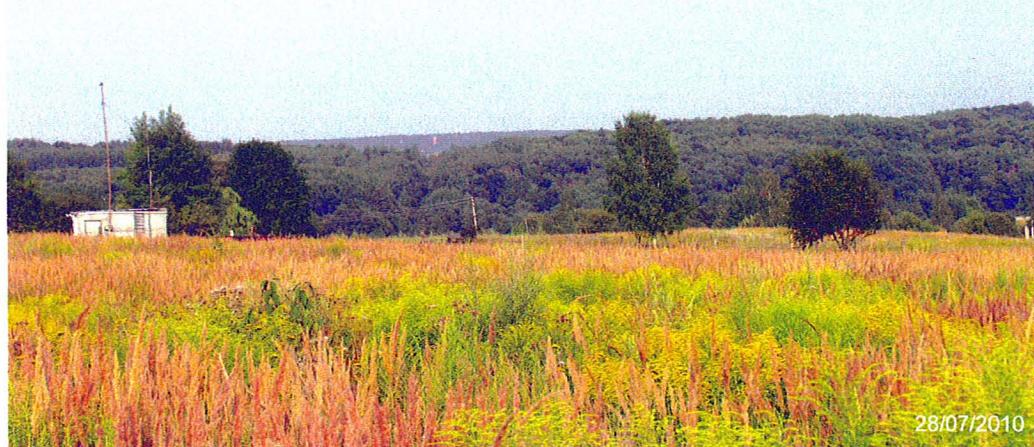
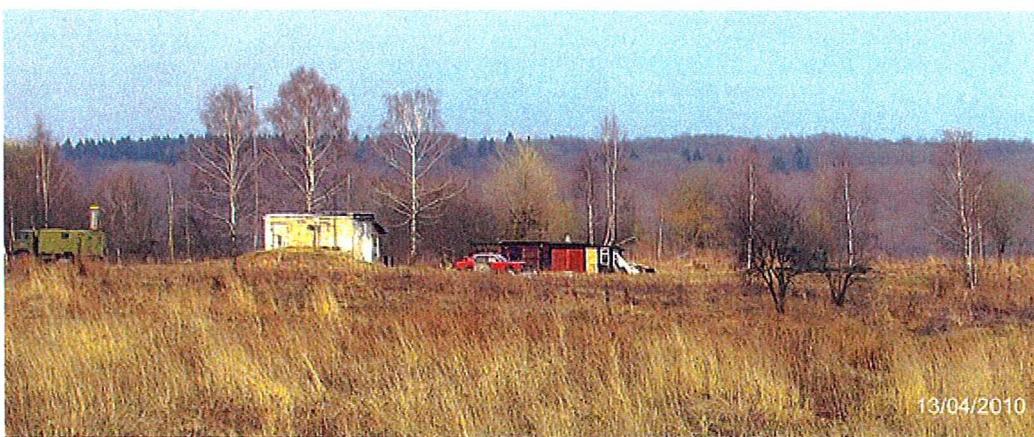
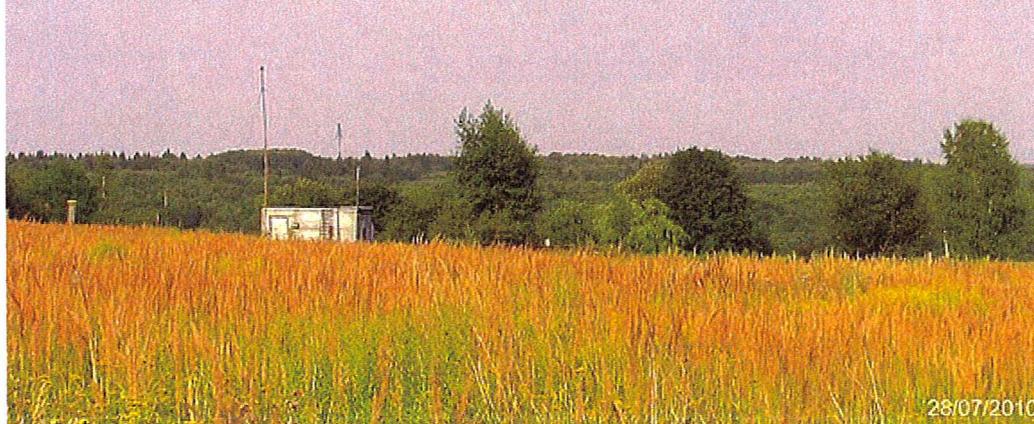
Разница в состоянии растительности – район БПРМ около 1000м от торца ВПП 26.

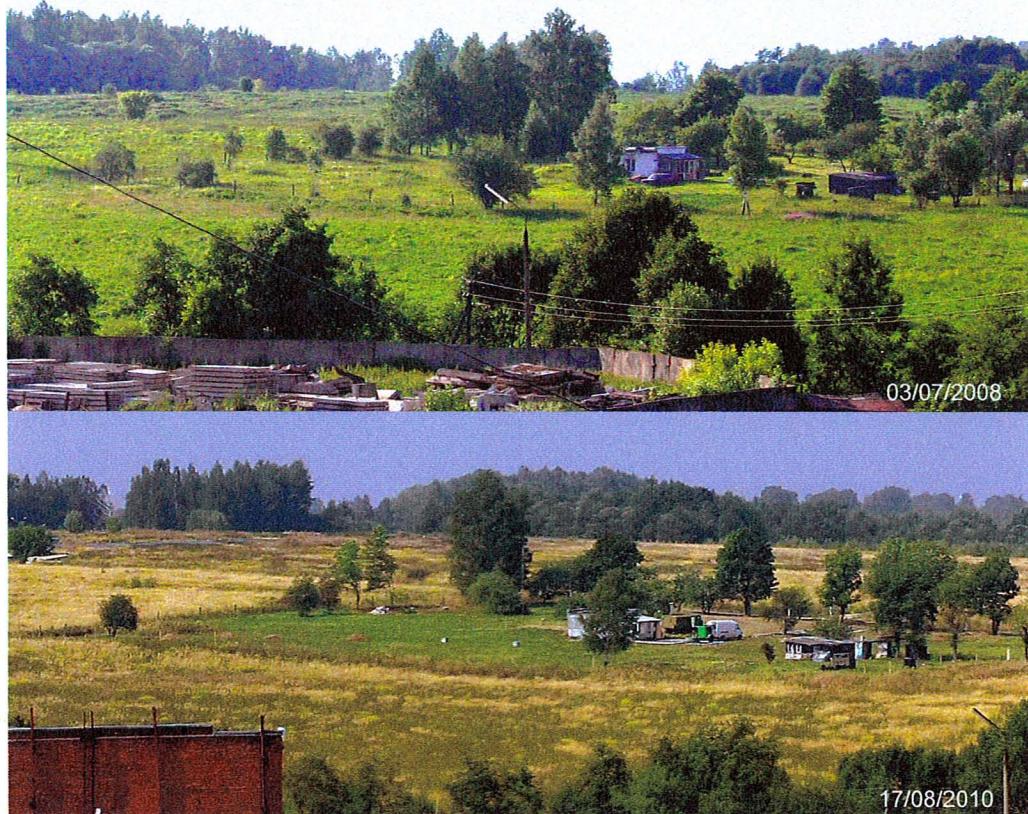
Разницы в состоянии растительности – район БПРМ около 1000 м от торца ВПП 26.
