航空事故調査の経過報告について

平成22年 4月16日
国土交通省 運輸安全委員会

フェデラル エクスプレス コーポレーション所属ダグラス式
MD-11F型N526FEに係る航空事故調査について
(経過報告)

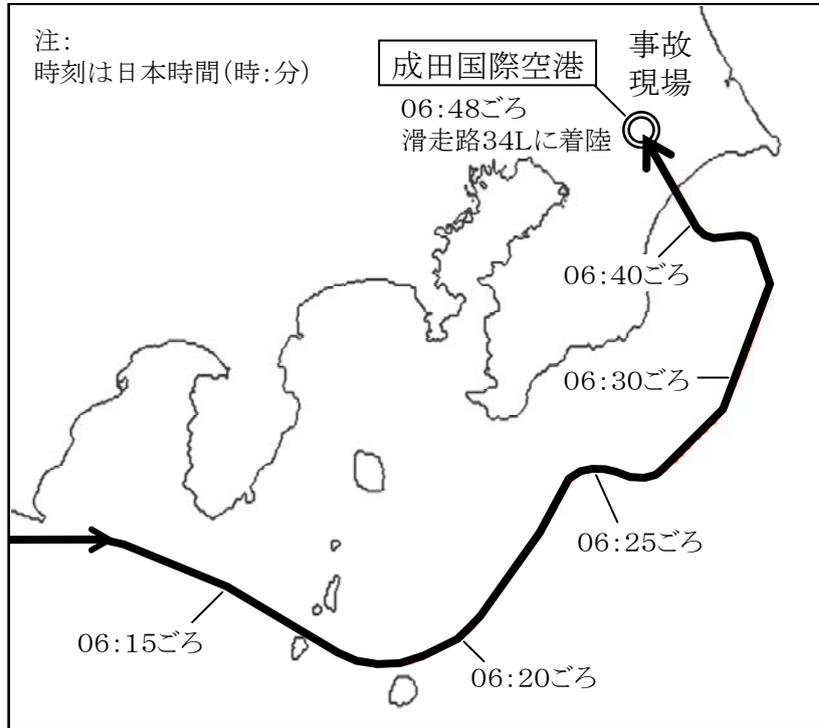
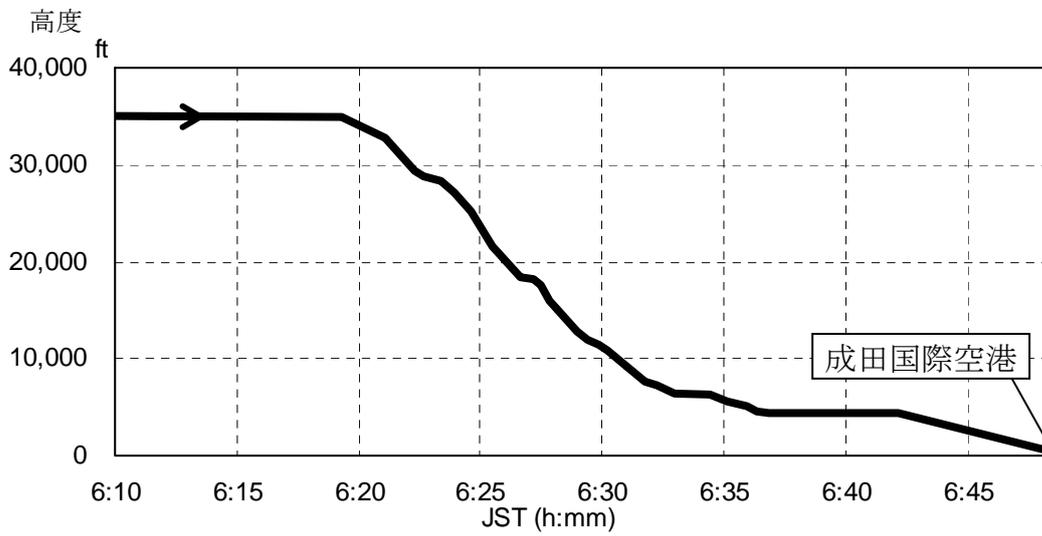
付図1 推定飛行経路図

フェデラル エクスプレス コーポレーション (以下「同社」という。) 所属ダグラス式MD-11F型N526FE (以下「同機」という。) は、平成21年3月23日(月)06時48分ごろ、同社の定期80便(貨物便)として成田国際空港滑走路34Lに着陸した際、バウンドを繰り返した後、左主翼が破損して出火し、炎上しながら左にロールし、滑走路左の草地に横転して停止した。

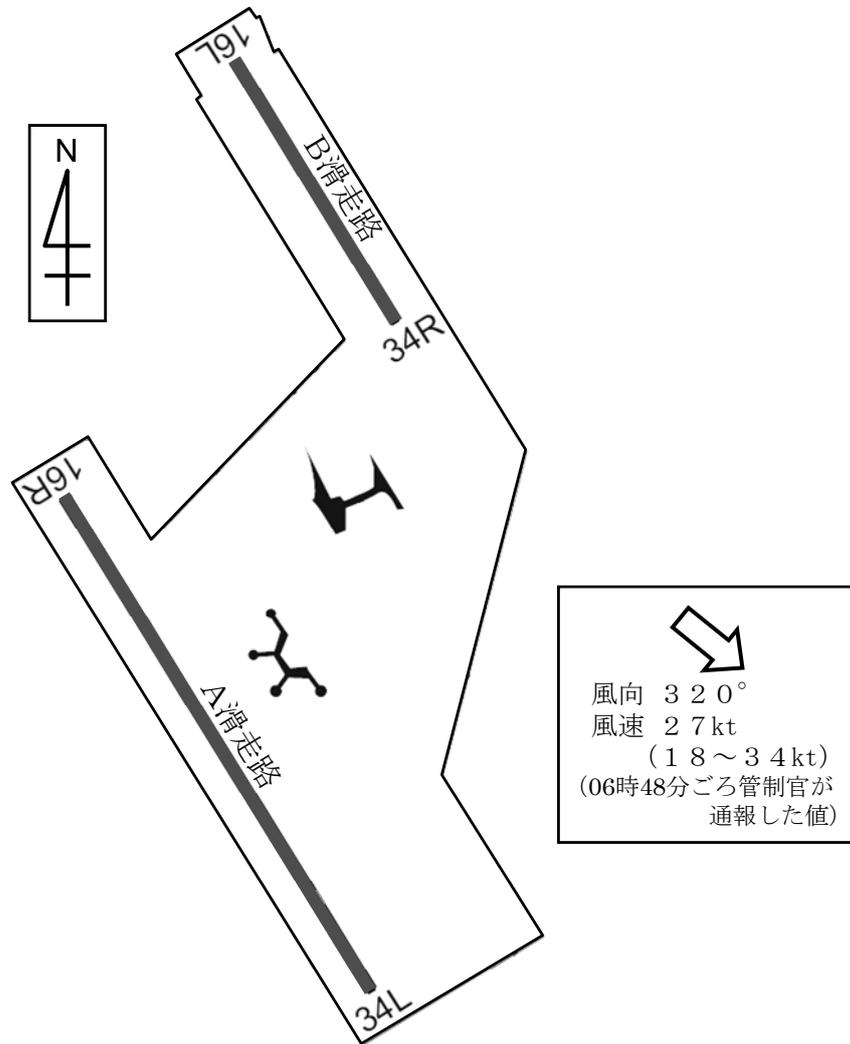
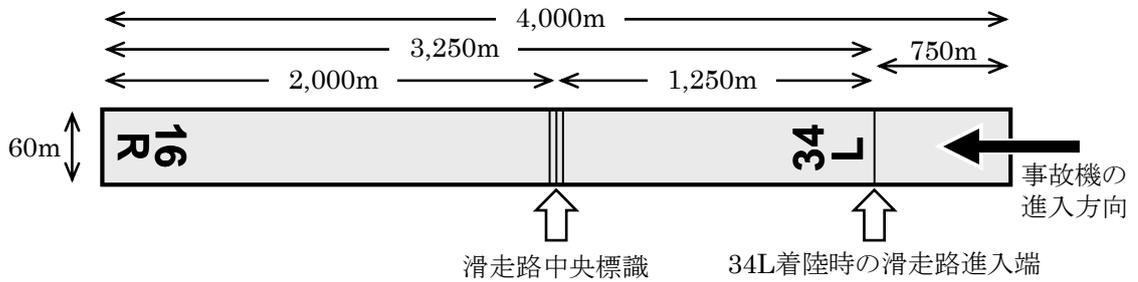
付図2 成田国際空港滑走路概念図

※ 16R/34Lからの離陸時及び 16Rへの着陸時は、4,000m使用可能

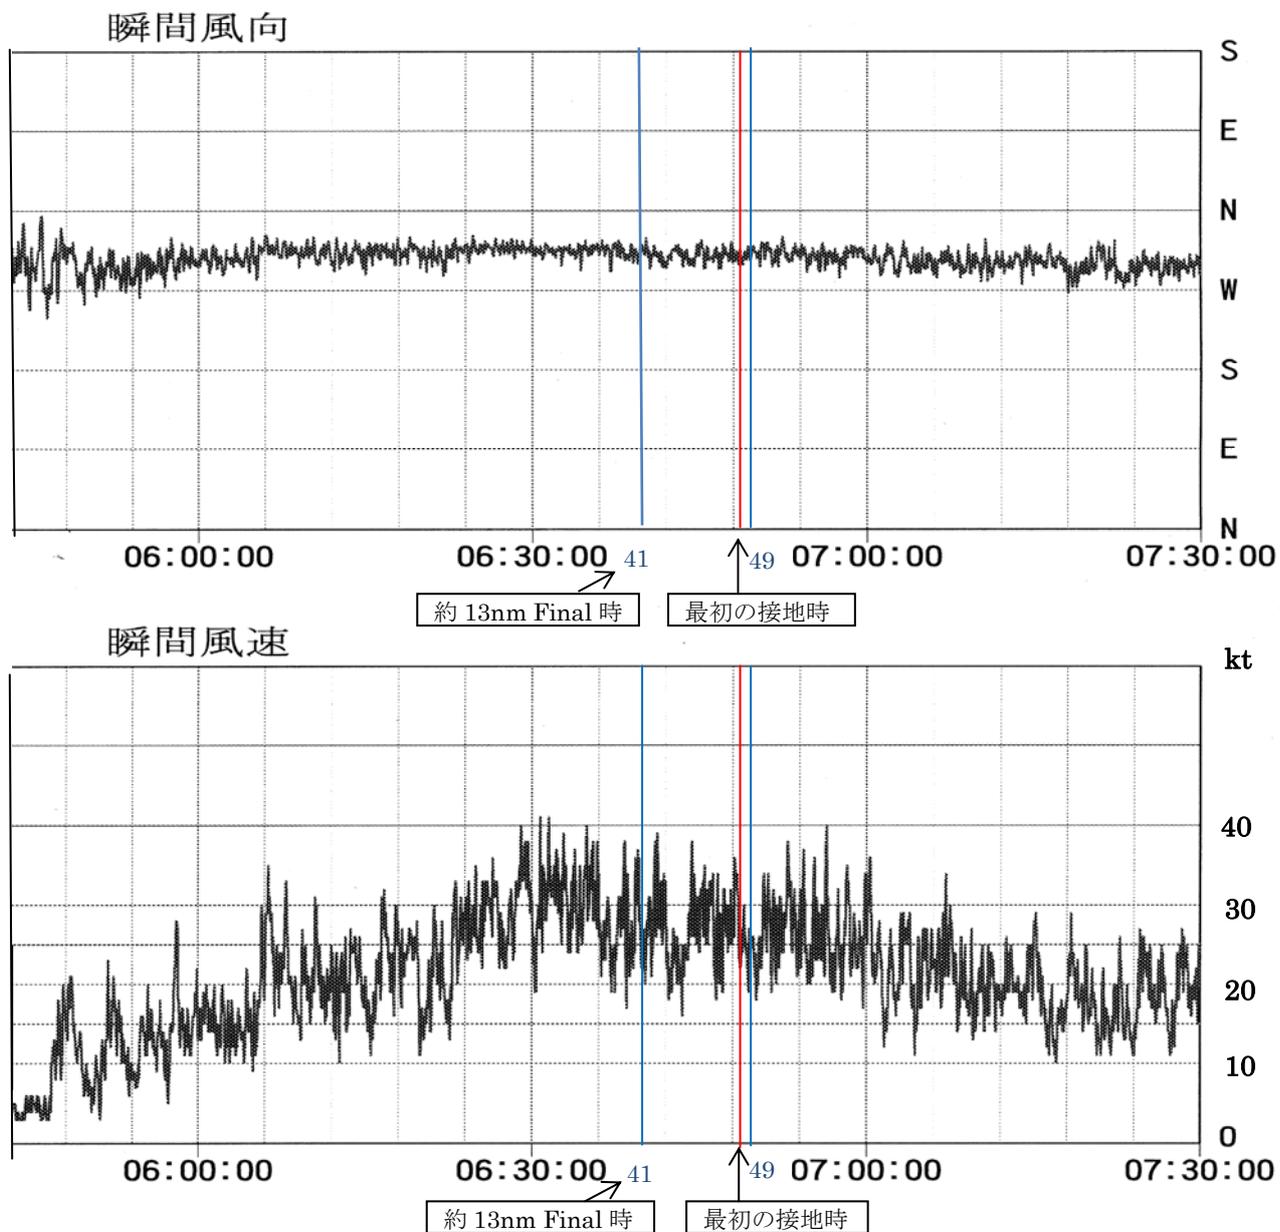
付図9 滑走路34L側の瞬間風向風速値

時刻	風向(度)	瞬間風速(kt)
06:48:00	325	25
06:48:03	322	28
06:48:06	312	29
06:48:09	310	26
06:48:12	317	36
06:48:15	318	34
06:48:18	318	33
06:48:21	321	34
