**МЕЖГОСУДАРСТВЕННЫЙ АВИАЦИОННЫЙ КОМИТЕТ  
КОМИССИЯ ПО РАССЛЕДОВАНИЮ АВИАЦИОННЫХ ПРОИСШЕСТВИЙ**

**ПРЕДВАРИТЕЛЬНЫЙ ОТЧЕТ  
ПО РЕЗУЛЬТАТАМ РАССЛЕДОВАНИЯ АВИАЦИОННОГО ПРОИСШЕСТВИЯ**

Вид авиационного происшествия	Катастрофа
Тип воздушного судна	Самолет RRJ-95 (модель – RRJ-95B)
Государственный и регистрационный опознавательные знаки	RA-89098
Собственник	АО «ВЭБ-Лизинг»
Эксплуатант	ПАО «Аэрофлот»
Авиационная администрация	Росавиация
Место происшествия	Россия, Московская область, аэродром Шереметьево, координаты: 55°58'06.20" с. ш., 37°24'07.20" в. д.
Дата и время	05.05.2019, 18:30 местного времени (15:30 UTC), день

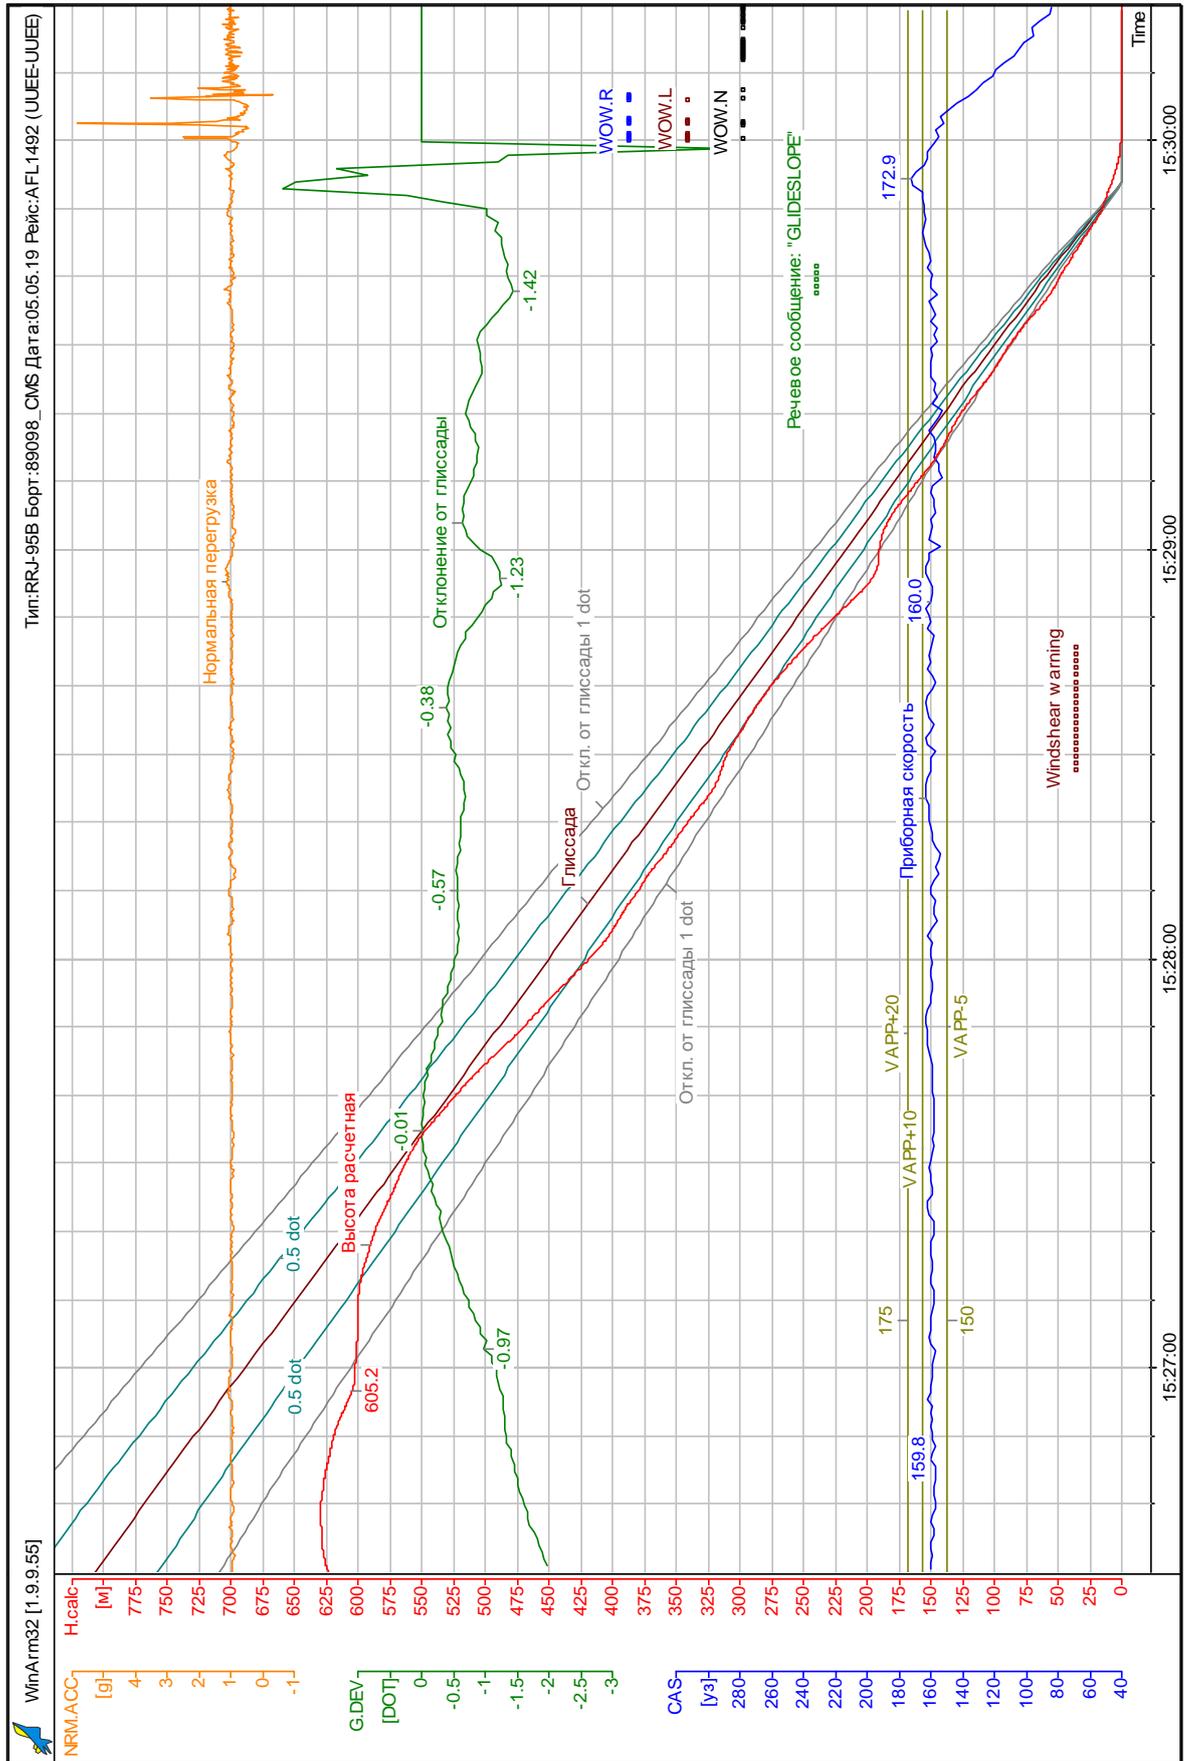
Рис. 7. Вертикальный профиль снижения по глиссаде

Снижение осуществлялось на приборной скорости 155–160 kt (287–296 км/ч) параллельно (ниже) установленной глиссаде (см. Рис. 7). По курсу отклонения не превышали 0.5 точки (dot).

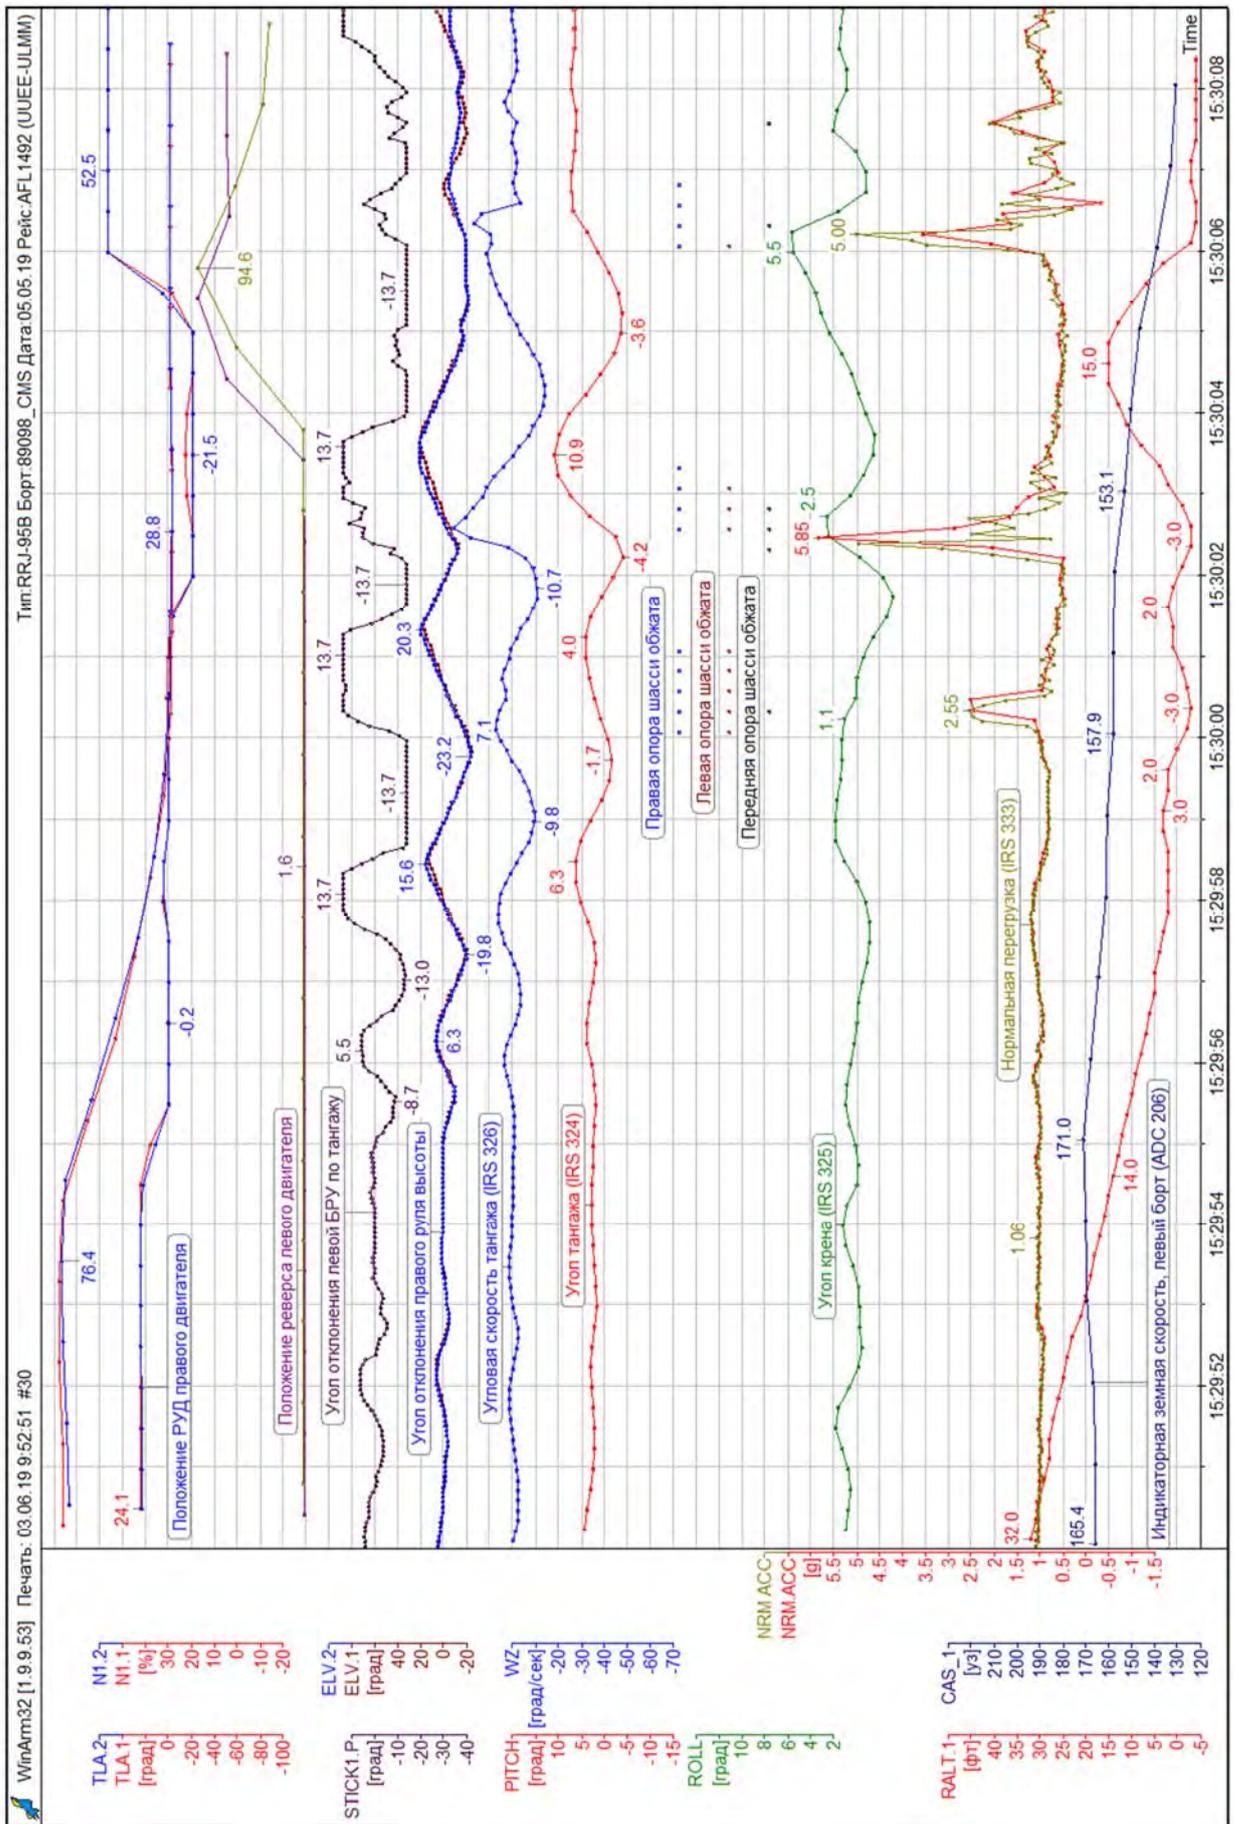
Рис. 8. Параметры полета при посадке

Одновременно со срабатыванием сигнализации КВС был увеличен режим работы двигателей (РУД были перемещены в положение 24°–23°, что привело к росту оборотов до 77–74 % по Ni). Увеличение режима работы двигателей привело к росту приборной скорости: к моменту прохода торца ВПП на высоте 40 ft (12 м) – до 164 kt (304 км/ч), а к высоте 16 ft (5 м) – до 170 kt (315 км/ч). Согласно РЛЭ скорость захода на посадку для имевшихся условий составляла 155 kt (287 км/ч). Данная скорость была установлена экипажем в качестве заданной. РПП авиакомпании установлена величина плюс 20 kt в качестве критерия стабилизированного захода на посадку (см. раздел 1.18.9 настоящего отчета).

К моменту прохода торца ВПП отклонение от равносигнальной зоны глиссадного маяка составляло минус 0.9 точки (то есть ниже глиссады). После пролета торца ВПП произошло уменьшение вертикальной скорости снижения. Параметры полета при посадке приведены на Рис. 8.

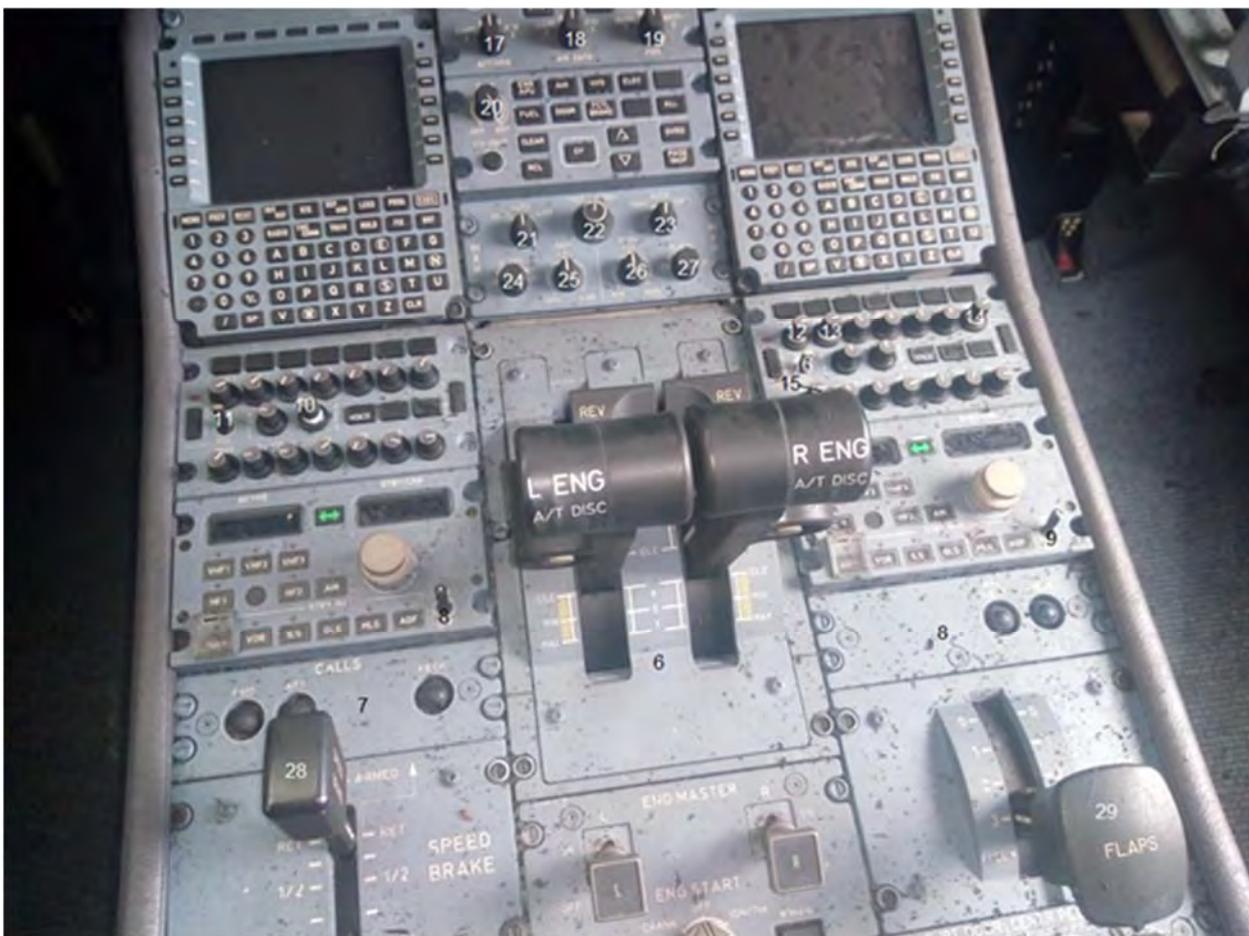
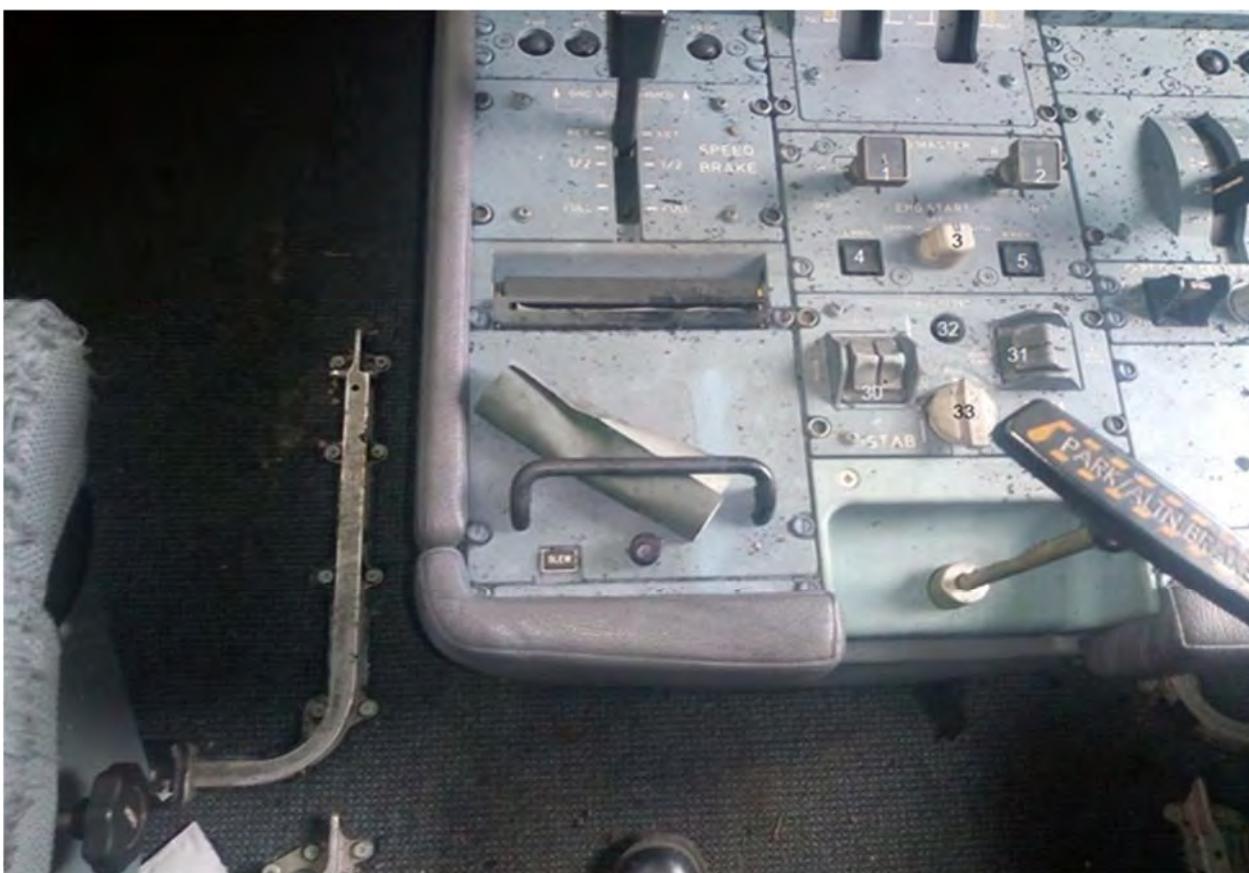
Рис. 20. Состояние переключателей управления двигателями после АП

Установлено следующее положение переключателей пультов запуска двигателей (Рис. 20), управления аккумуляторными батареями и системами пожаротушения.

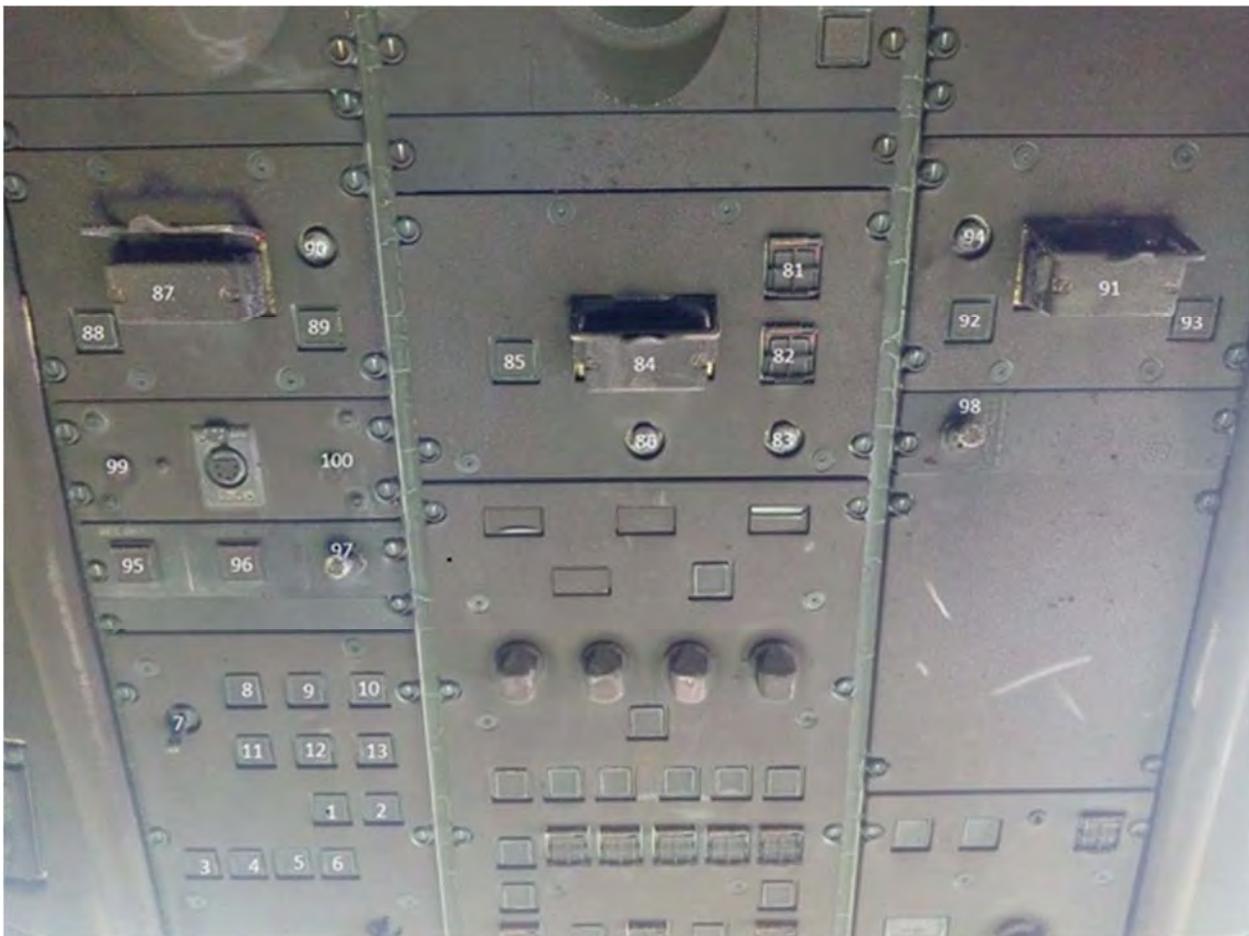
**Рис. 21. Состояние переключателей системы пожаротушения двигателей и ВСУ после АП**

В результате проведенного после АП осмотра арматуры кабины самолета установлено, что кнопки APU FIRE (система противопожарной защиты ВСУ, Рис. 21, позиция № 84), L ENG FIRE (система пожарной защиты левого двигателя, Рис. 21, позиция

№ 87) и R ENG FIRE (система пожарной защиты правого двигателя, Рис. 21, позиция № 91) находились в положении «Активировано».

Было произведено взвешивание пожарных баллонов системы пожаротушения на предмет определения возможного применения их в последнем полете. Выяснено, что все проверенные баллоны не разряжены. Баллон системы пожаротушения ВСУ не обнаружен.

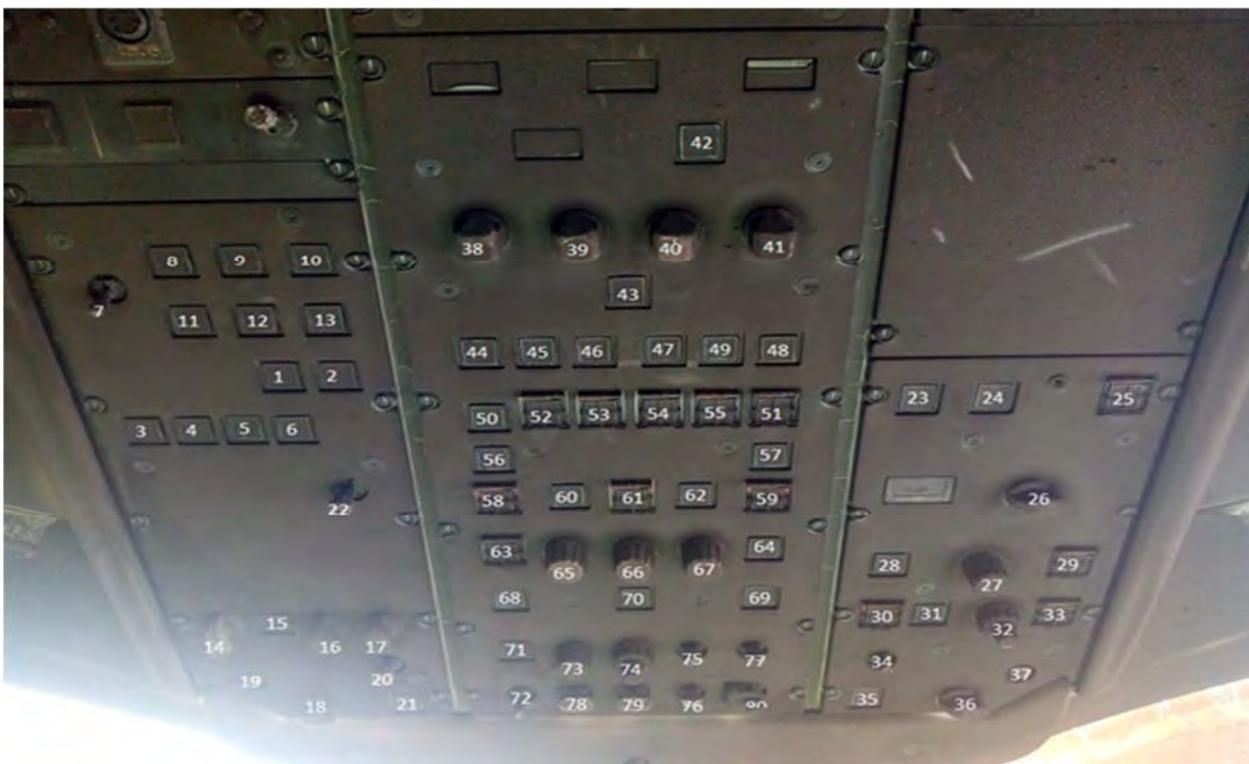
**Рис. 22. Состояние кнопок аккумуляторных батарей после АП**

Кнопки всех четырех аккумуляторных батарей находятся в отжатом (отключенном) положении (Рис. 22, позиции № 52, 53, 54 и 55).

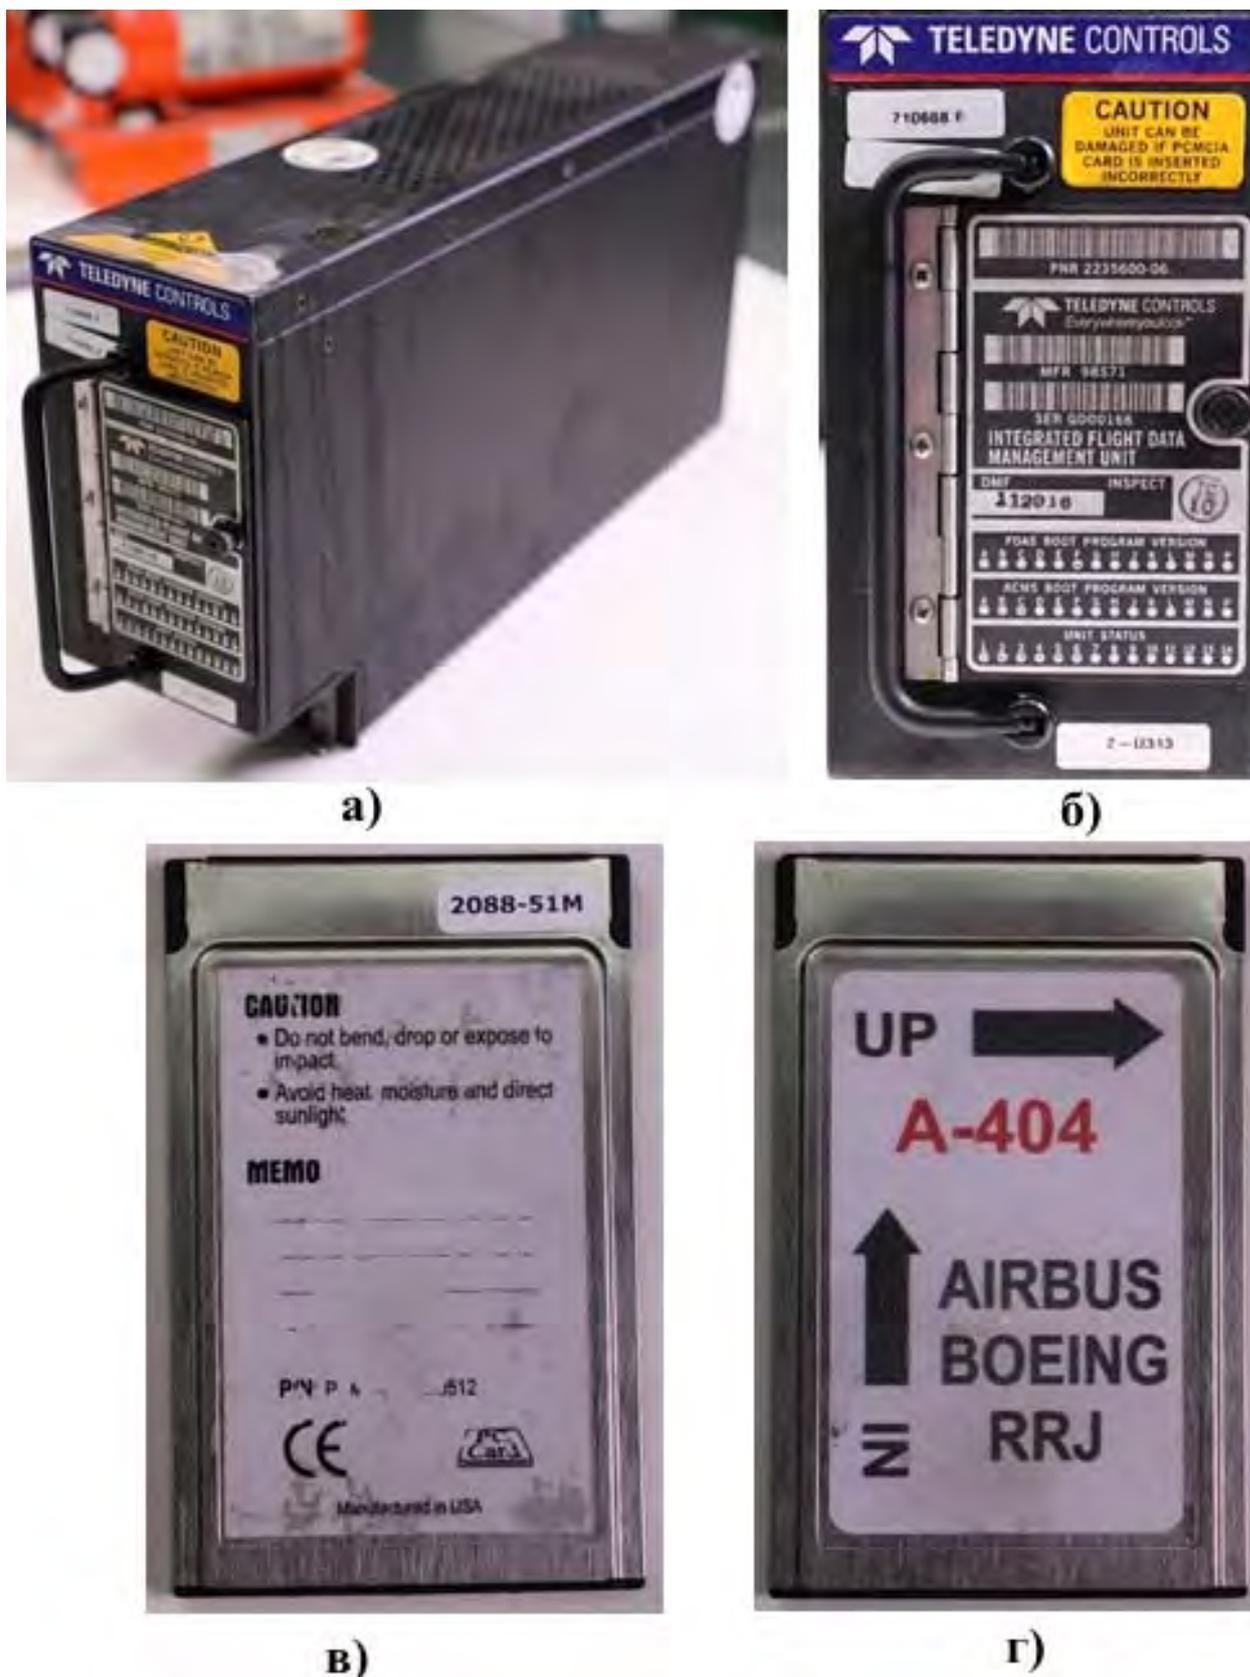
Рис. 32. Интегрированный блок управления данными (iDMU) с эксплуатационным параметрическим накопителем Flash-картой РСМСІА (№ 2088-51М): а) общий вид блока; б) этикетка с маркировкой устройства; в, г) Flash-карта РСМСІА (№ 2088-51М)

– Integrated Data Management Unit (iDMU) – интегрированный блок управления полетными данными (PNR 2235600-06) с накопителем параметрической информации Flash-картой Personal Computer Memory Card International Association (PCMCIA) серийный номер 2088-51M. Корпус блока iDMU повреждений не имеет, в очаге пожара не был, находится в удовлетворительном состоянии (Рис. 32).

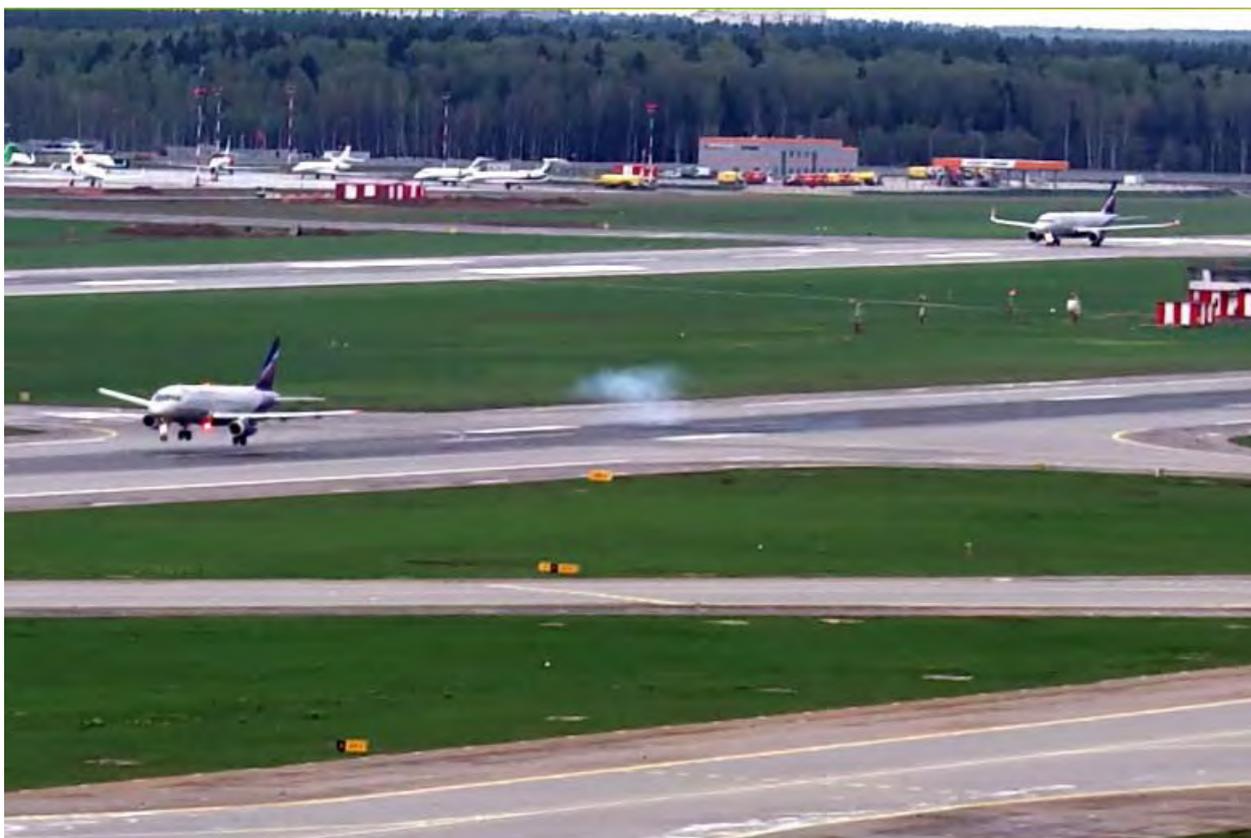
**Рис. 34. Отрыв ВС от ИВПШ после первого касания**

Согласно данным с камер видеонаблюдения аэропорта Шереметьево, первое касание самолета о ВПП произошло в районе рулежной дорожки А8, на расстоянии  $\approx 890$  м от входного торца ВПП 24L, на три опоры шасси одновременно (Рис. 33), после чего произошло отделение ВС от ВПП (Рис. 34).

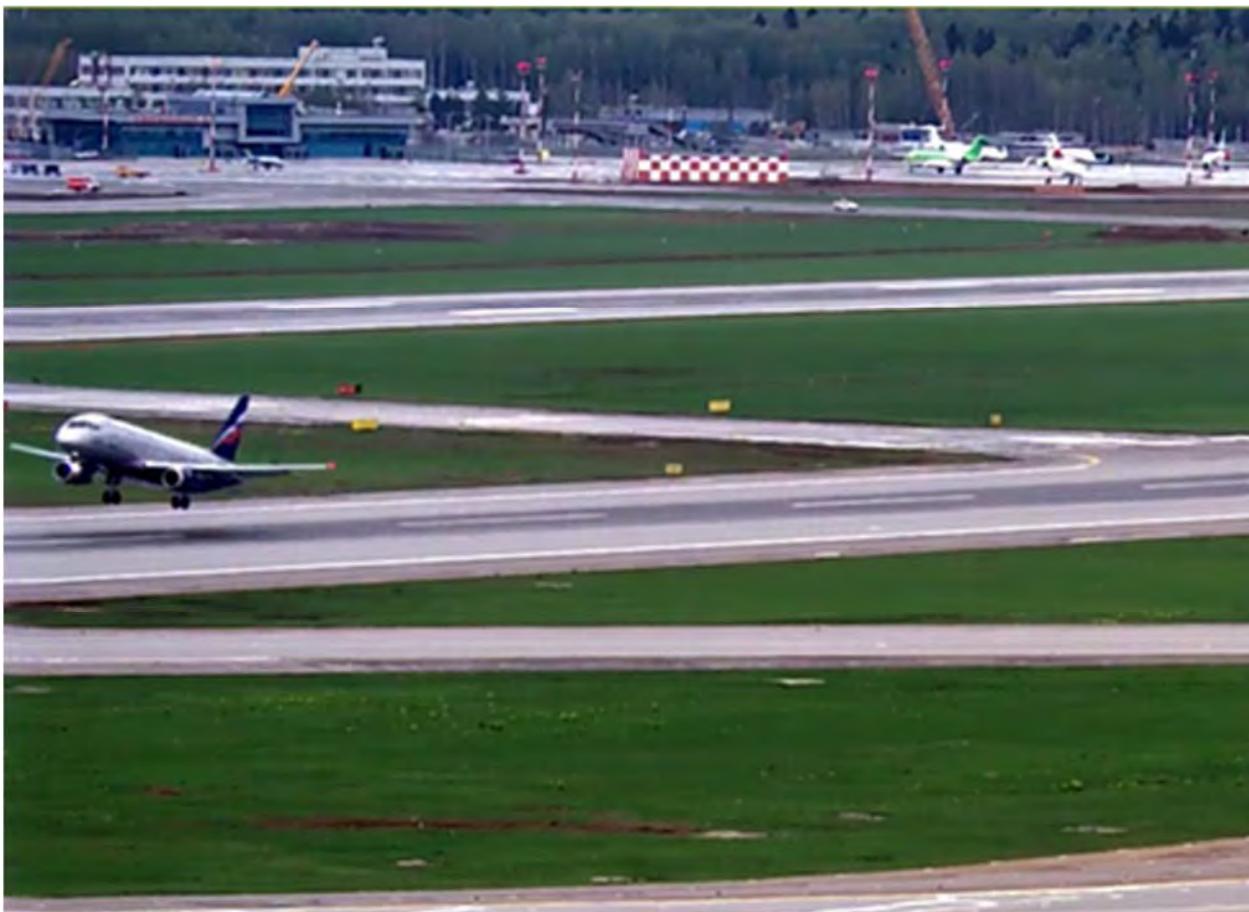
**Рис. 36. Отрыв ВС от ИВПШ после второго касания**

Второе касание произошло на расстоянии  $\approx 1070$  м от входного торца ВПП 24L с опережением на переднюю опору шасси с последующим касанием ООШ (Рис. 35), после чего произошло повторное отделение самолета от ВПП (Рис. 36). В районе места второго касания следов топлива и фрагментов ВС не обнаружено.

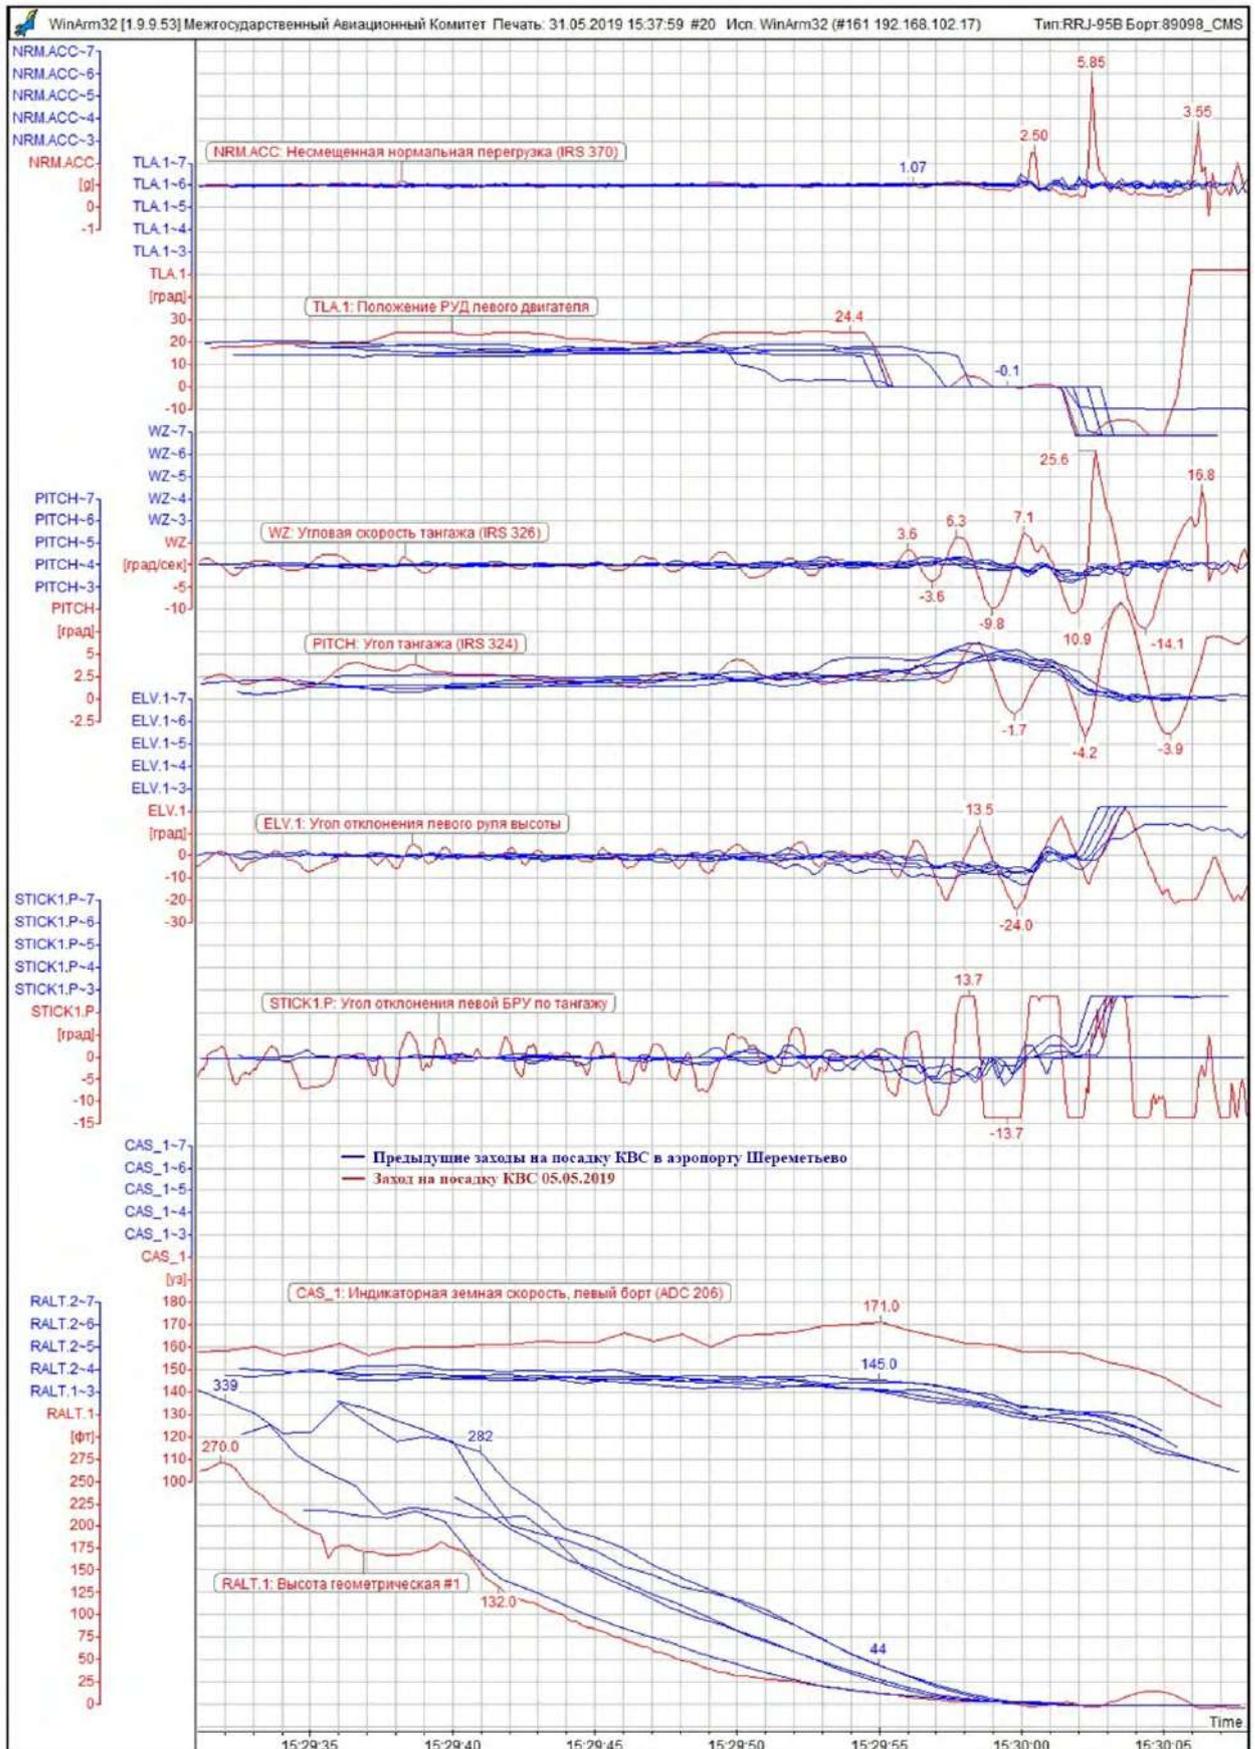
Рис. 42. Сравнительный анализ заходов на посадку, выполненных КВС

Комиссией проведен предварительный сравнительный анализ заходов на посадку, выполненных КВС в ручном режиме (с отключенным автопилотом) при работе СДУ в «NORMAL MODE», с аварийным полетом (Рис. 42). Из рисунка видно, что движения БРУ

по тангажу в аварийном полете значительно больше по амплитуде, носят колебательный характер, что приводило к существенным изменениям параметров продольного движения.

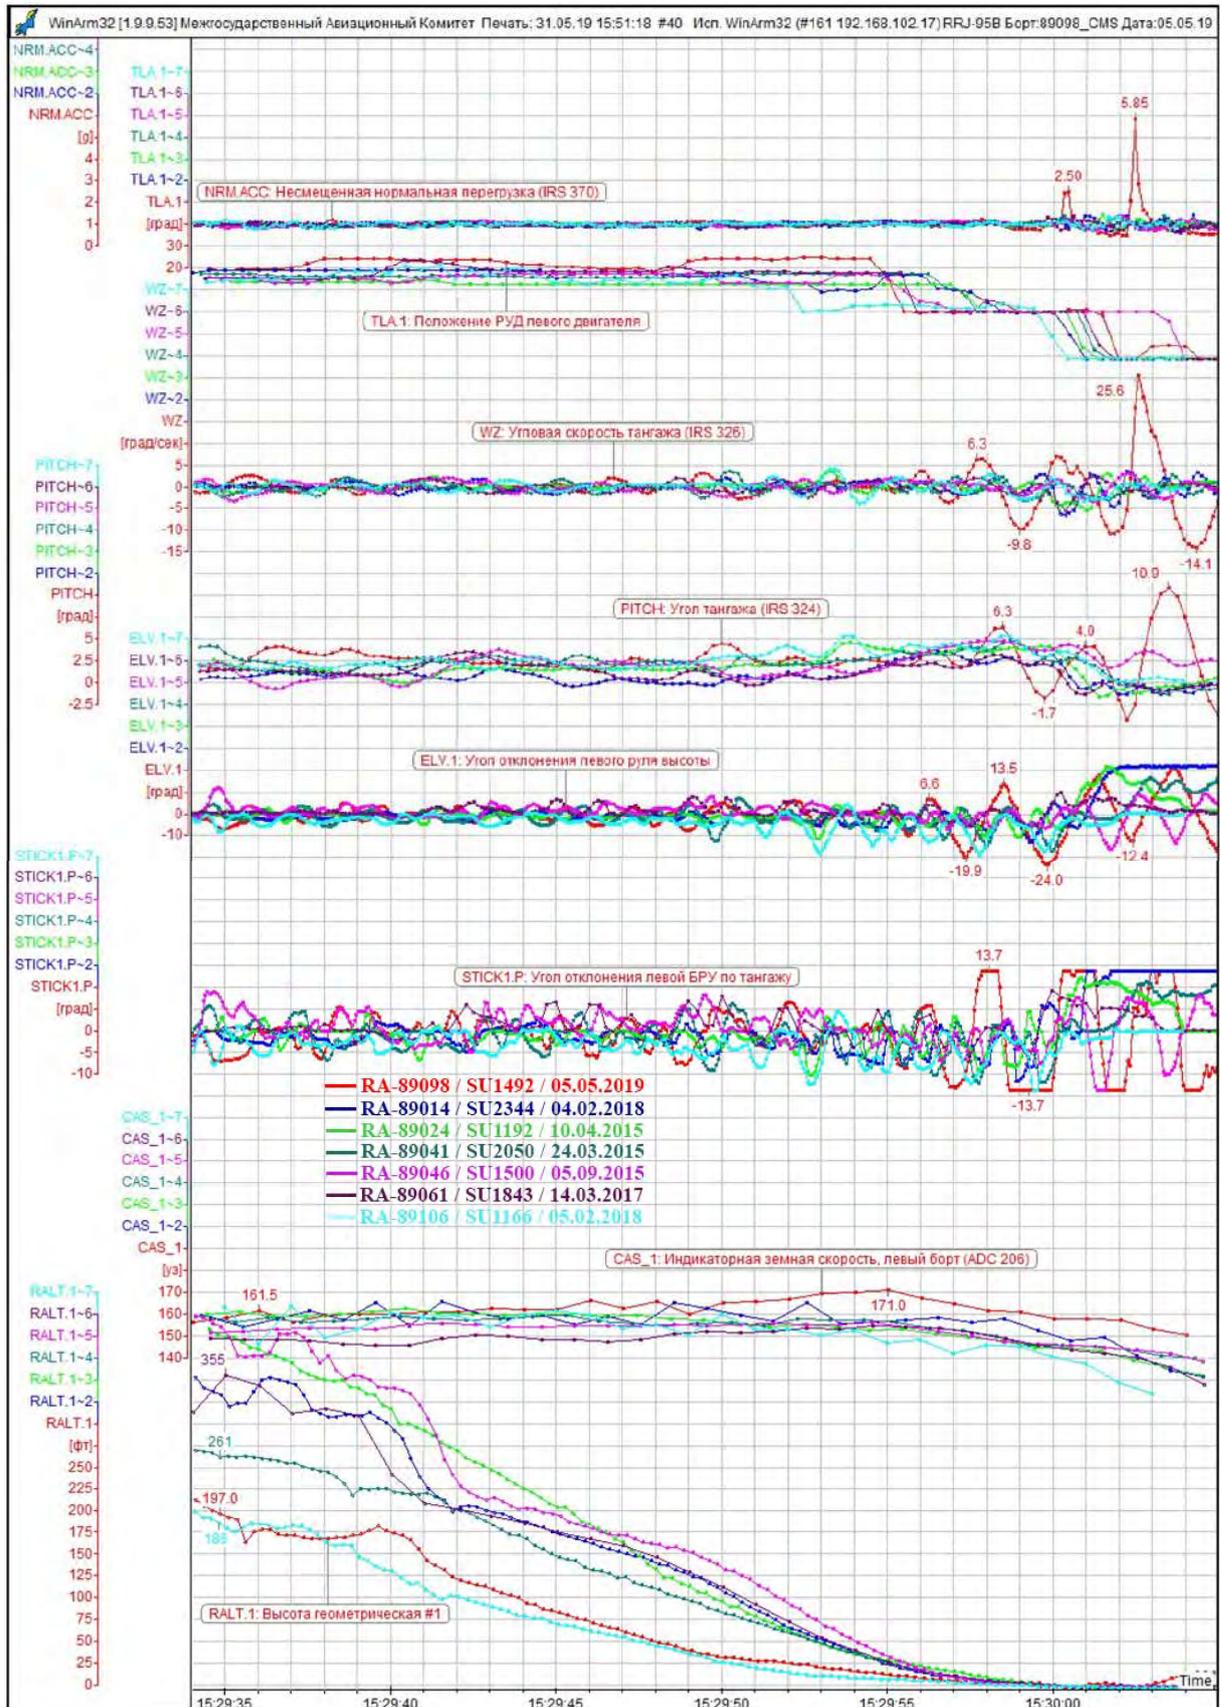
Рис. 43. Сравнительный анализ заходов на посадку, выполненных в DIRECT MODE

Аналогичные «размашистые» движения наблюдались и при заходах на посадку, выполнявшихся в режиме «DIRECT MODE» другими экипажами авиакомпании (Рис. 43). Причины данных особенностей пилотирования анализируются.
