COMMISSION D'ENQUÊTE
sur l'accident survenu le 26 juin 1988
à Mulhouse-Habsheim (68)
à l'Airbus A 320, immatriculé F-GFKC

RAPPORT FINAL

SUR L'ACCIDENT SURVENU LE 26 JUIN 1988 À MULHOUSE-HABSHEIM (HAUT-RHIN) À L'AIRBUS A 320, IMMATRICULÉ F-GFKC

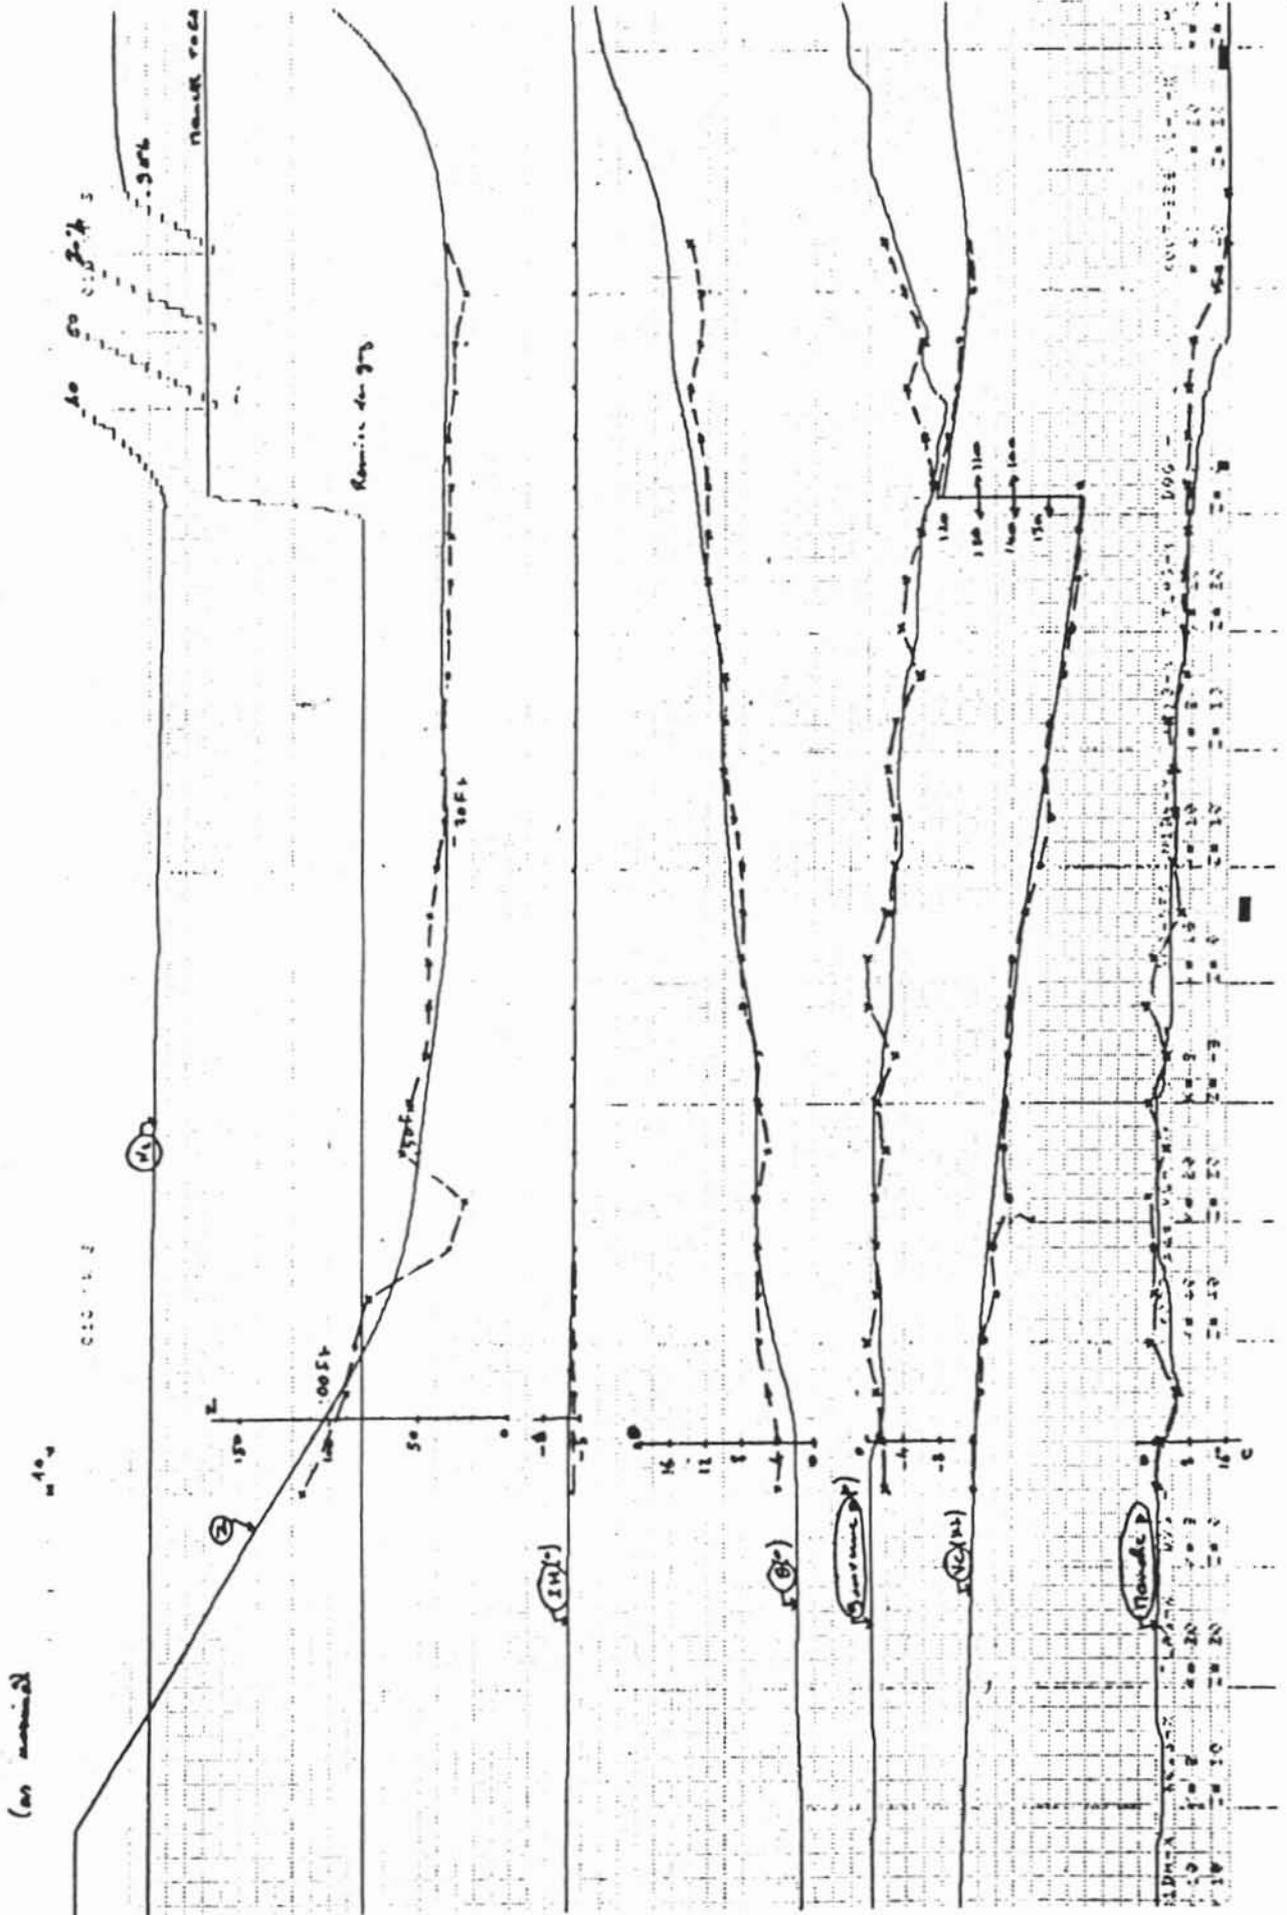
- pour le F-GFKC, la phase finale du vol (descente puis palier décélérés entre les passages à 200 pieds à 80 m/s et à 30 pieds à 63 m/s) ;
- pour l'A 320 n° 3, une descente en décélération entre 2 595 pieds à 76 m/s et 2 350 pieds à 61 m/s.

Les variations de hauteur totale (pente totale) pendant le même intervalle de temps sont pratiquement identiques dans les deux cas.

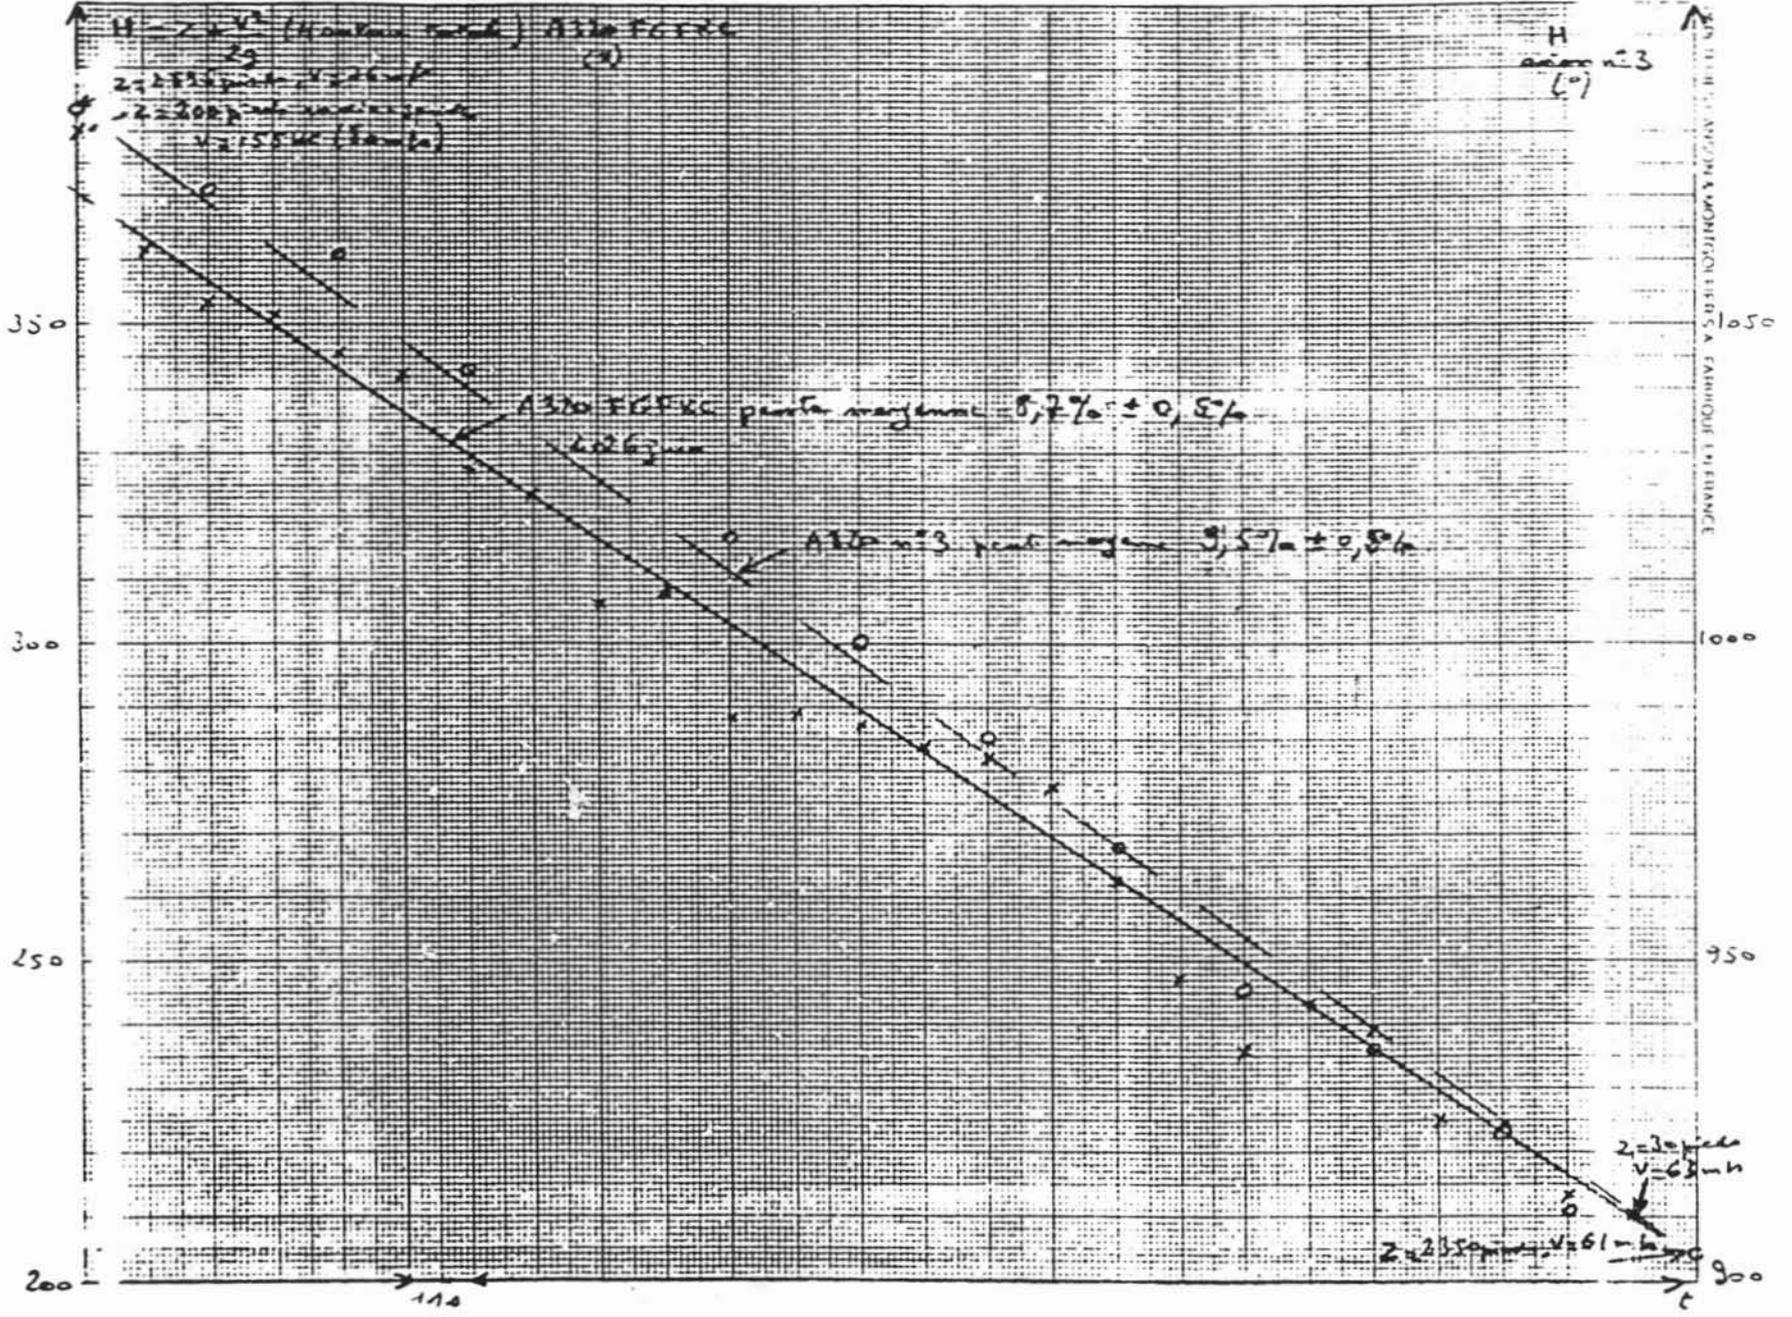
Recoupement des dernières secondes de l'accident de l' A320 F-GFKC à Habsheim le 26 juin 1988 (entre t = 12h 45' 31" et t = 12h 45' 39")
 Simulateur Aéronautique S2 le 19/5/89

entrée en protection d'incidence (12h 45' 36")
