МЕЖГОСУДАРСТВЕННЫЙ АВИАЦИОННЫЙ КОМИТЕТ
КОМИССИЯ ПО РАССЛЕДОВАНИЮ АВИАЦИОННЫХ ПРОИСШЕСТВИЙ

ОКОНЧАТЕЛЬНЫЙ ОТЧЕТ
ПО РЕЗУЛЬТАТАМ РАССЛЕДОВАНИЯ АВИАЦИОННОГО ПРОИСШЕСТВИЯ

Вид авиационного происшествия	Авиационное происшествие без человеческих жертв
Тип воздушного судна	Ту-204-100
Государственный регистрационный опознавательный знак	RA – 64011
Владелец	ОАО «Финансовая Лизинговая Компания»
Эксплуатант	ООО Авиационная компания «АВИАСТАР - ТУ»
Авиационная администрация	Межрегиональное территориальное управление воздушного транспорта Центральных районов Росавиации
Место происшествия	Россия, район аэропорта Домодедово, координаты места авиационного происшествия 55°25'51,465"С.Ш., 37° 51' 23,815"В.Д.
Дата и время	22.03.2010, 02:35 московского времени (21.03.2010, 23:35 UTC), ночь

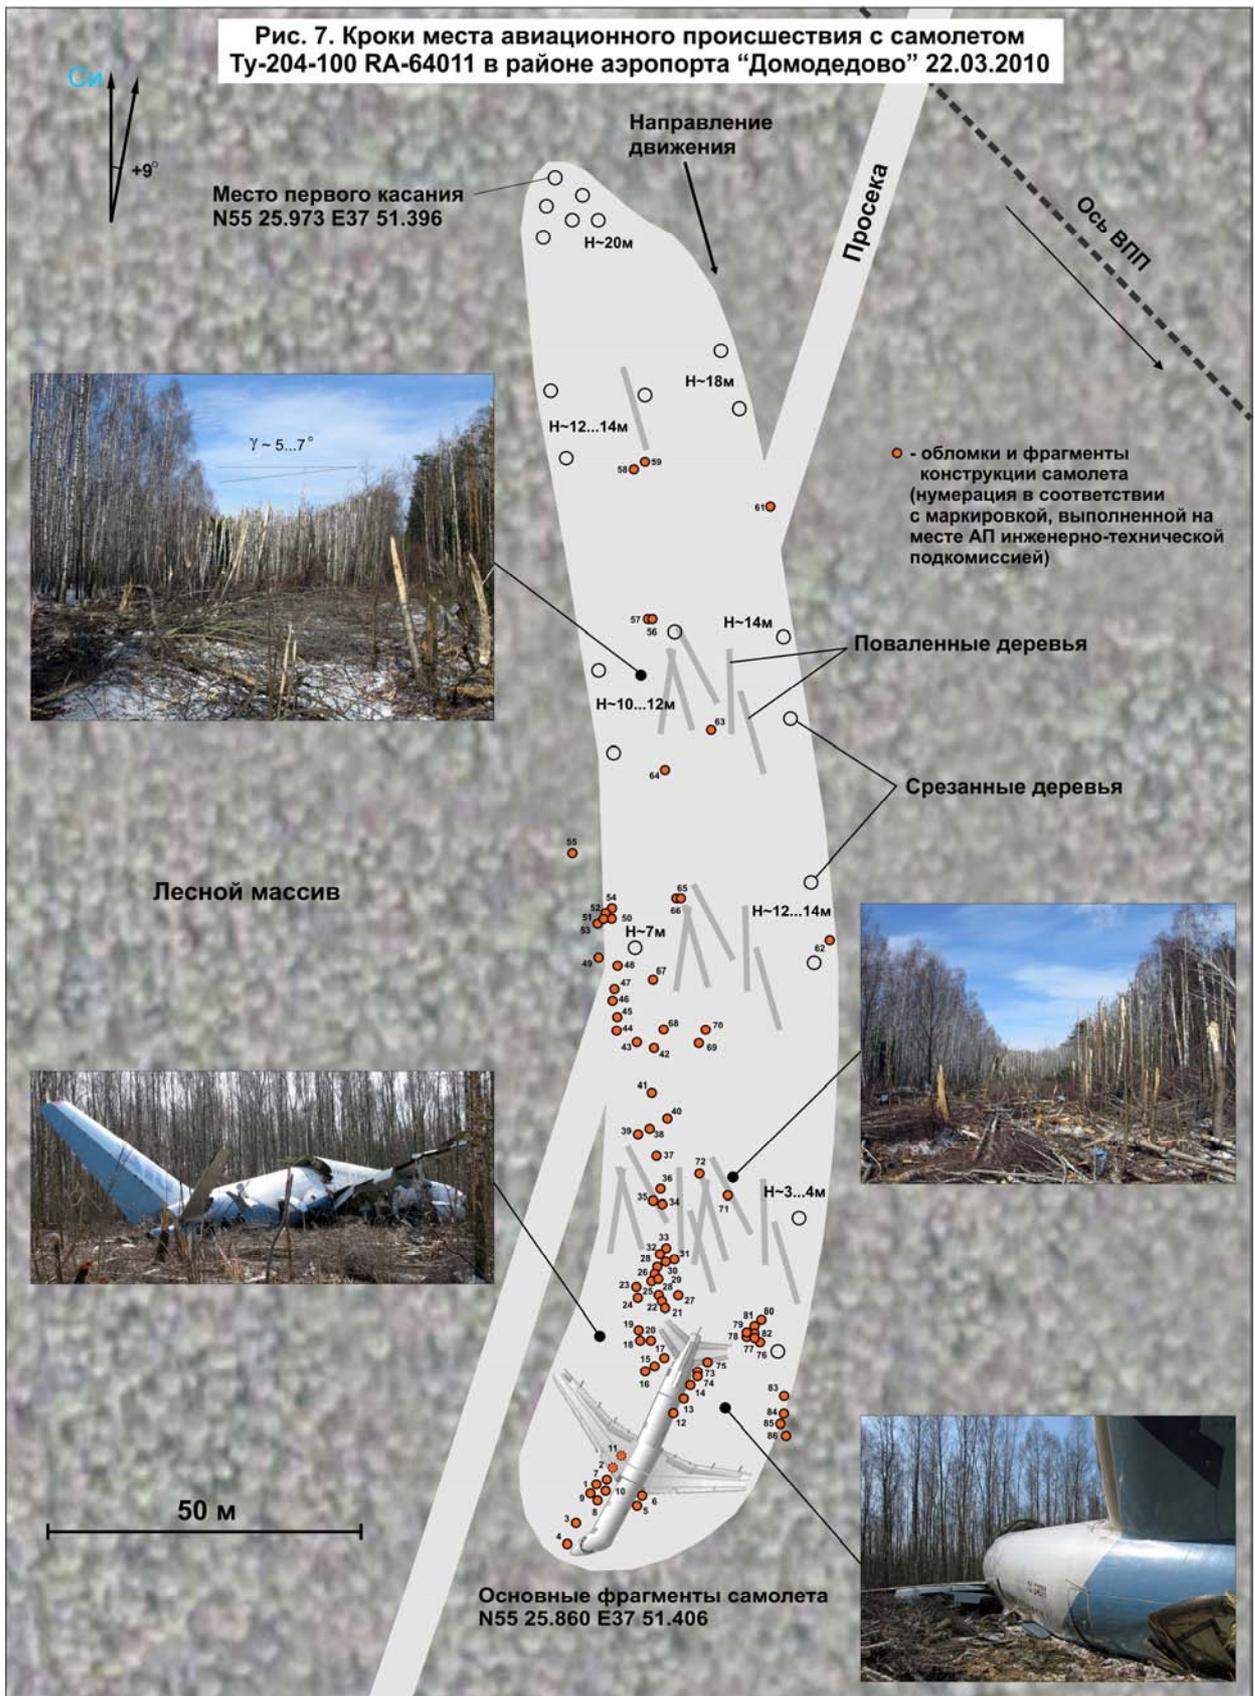
66	Фрагмент левого стабилизатора
67	Фрагмент левого стабилизатора
68	Фрагмент лобовой части правого крыла

69	Фрагмент лобовой части правого стабилизатора
70	Правый стабилизатор с фрагментом руля высоты
71	Фрагмент левого крыла
72	Кран отбора от ВСУ
73	Отсек ВСУ с ТА-12-60 шп. 86
74	Фрагмент воздухозаборника левого двигателя
75	Рельсы закрылка левого крыла
76	Фрагмент лобовой части левого крыла
77	Фрагмент концевой части левого предкрылка
78	Фрагмент капота левого двигателя с датчиком пожарной системы
79	Фрагмент зализа левого крыла
80	Фрагмент капота левого двигателя
81	Фрагмент левого руля высоты
82	Фрагмент верхней части левого крыла
83	Законцовка левого крыла
84	Фрагмент левого интерцептора с воздушным тормозом
85	Нижняя откидная панель левого крыла
86	Обтекатель закрылка левого крыла

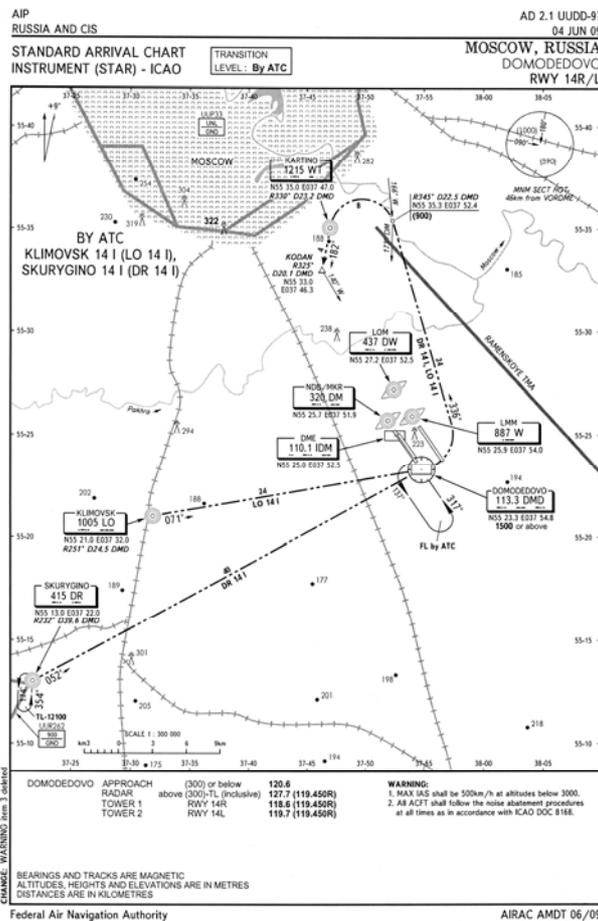
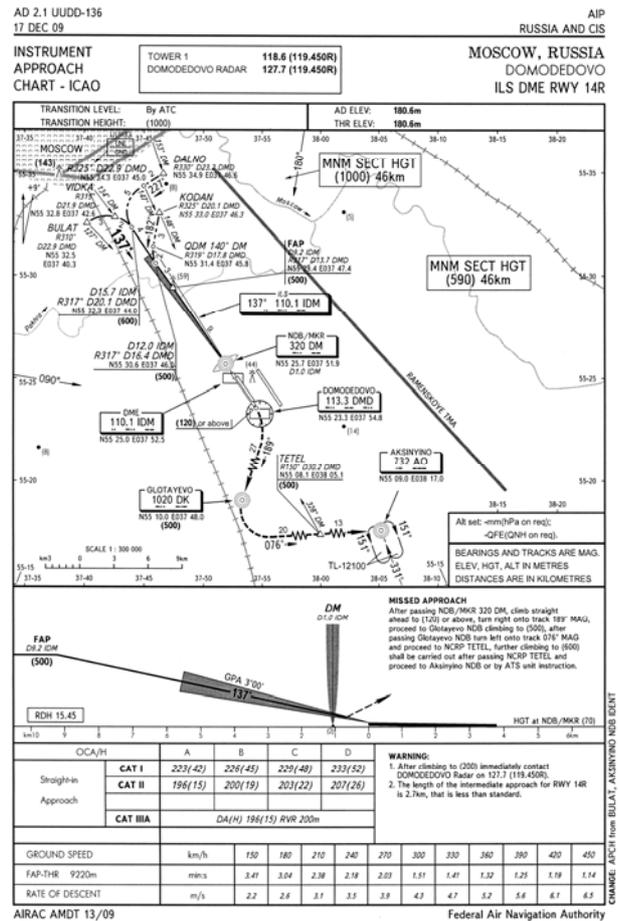
Диспетчер дал указание на дальнейшее снижение до 2700 м по схеме 14 INDIA. В промежутке времени с 23:13 до 23:18 между пилотами шло выяснение параметров данной схемы захода, так как она отсутствовала в базе данных ВСС. Параметры данной схемы второй пилот вводил в ВСС вручную. В это же время диспетчер ограничил снижение экипажу до значения 3300 м из-за наличия другого самолёта на пересекающем курсе ниже по полёту. КВС подтвердил принятие ограничения высоты.

В 23:18:22 зарегистрирован доклад 2П: «Готово». Данный доклад может свидетельствовать о том, что 2П закончил ввод новых точек маршрута. Вычислительная система самолетовождения (ВСС) самолета Ту-204 состоит из цифрового вычислителя самолетовождения (ЦВМ) и пульта управления индикации (ПУИ). На самолете установлены два комплекта ВСС. Исполнительные команды, выполненные одним из пилотов, принимаются обеими ВСС по каналу межмашинного обмена. Судя по зарегистрированной звуковой информации, после модернизации маршрута полета произошло либо рассогласование плана полета на двух ПУИ ВСС, либо «увод» ВСС:
