**МЕЖГОСУДАРСТВЕННЫЙ АВИАЦИОННЫЙ КОМИТЕТ**  
**ОКОНЧАТЕЛЬНЫЙ ОТЧЕТ**  
**ПО РЕЗУЛЬТАТАМ РАССЛЕДОВАНИЯ АВИАЦИОННОГО ПРОИСШЕСТВИЯ**

| Вид авиационного происшествия | Катастрофа |
| Тип воздушного судна | Самолет RRJ-95 (модель – RRJ-95LR-100) |
| Государственный и регистрационный<br>опознавательные знаки | RA-89049 |

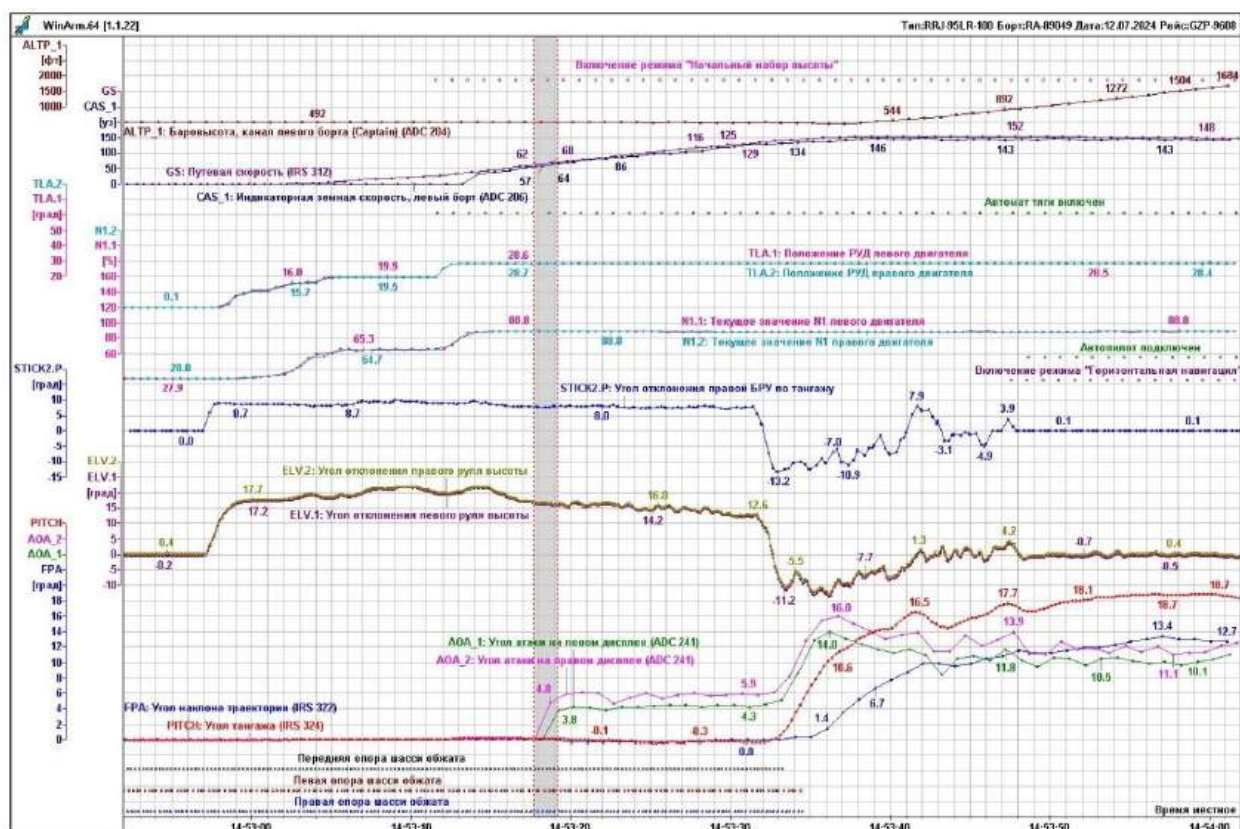
Рис. 3. Параметры полета на этапе взлета

В процессе разбега, после достижения скорости<sup>5</sup> 60 kt, при значении угла тангажа  $0^\circ$  зарегистрированные значения углов атаки скачкообразно, за один опрос параметра (частота опроса составляет 1 Гц), изменились до  $3.8^\circ$  ADC 1 и  $4.8^\circ$  ADC 2 (Рис. 3, см. выделенную область). В ходе дальнейшего разбега продолжалась регистрация завышенных значений углов атаки. Перед началом действий по подъему ПОШ, на скорости  $\sim 125$  kt значения углов атаки составляли  $4.3^\circ$  ADC 1 и  $5.9^\circ$  ADC 2.

В процессе подъема носового колеса и отрыва самолета от ВПП значения углов атаки и тангажа изменялись синхронно, максимальные зарегистрированные значения углов атаки составили  $14^\circ$  и  $16^\circ$  от ADC 1 и ADC 2 соответственно (Рис. 3).

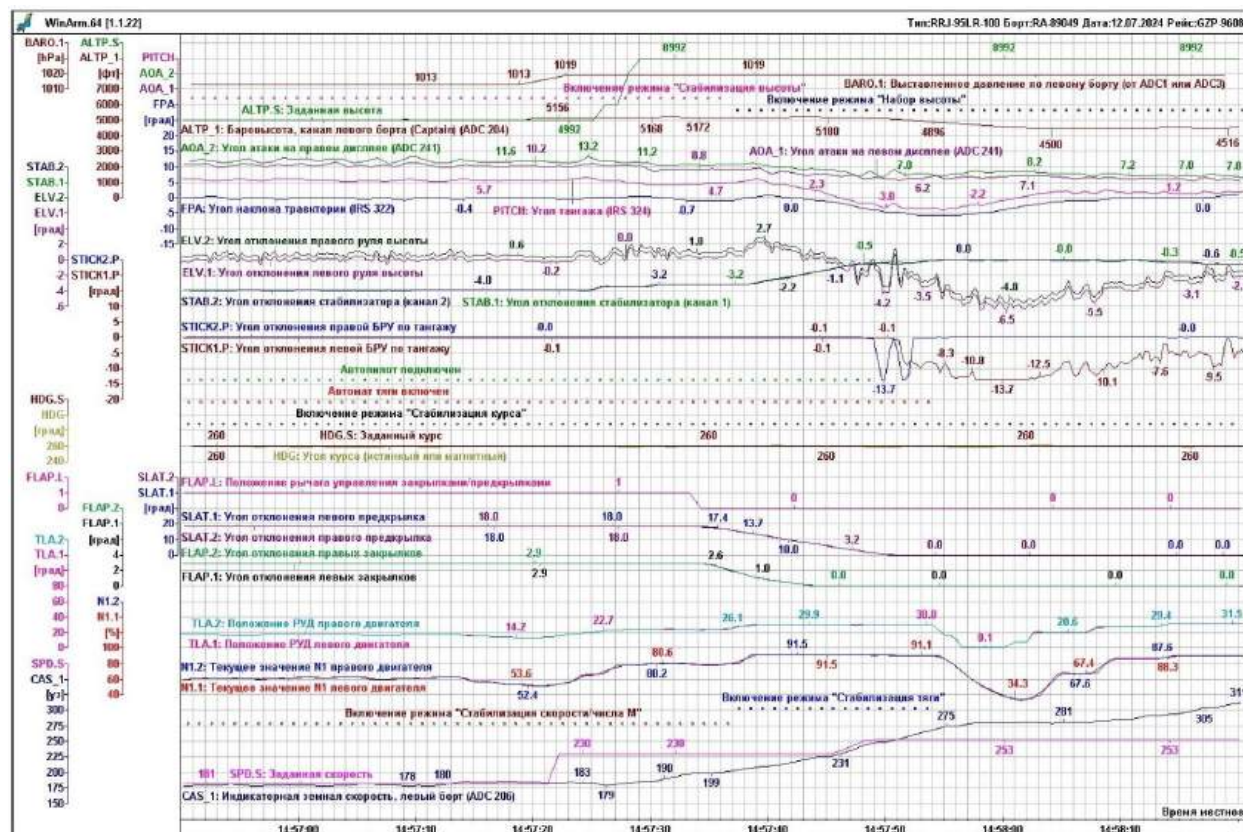
Рис. 8. Параметры полета на этапе возникновения особой ситуации

На рассматриваемом этапе полета на постоянной высоте  $\approx 5000$  ft, при угле тангажа на кабрирование  $5-7^\circ$  зарегистрированные значения углов атаки составляли:  $9.5-11.4^\circ$  ADC1 и  $11-13.5^\circ$  ADC2. При этом колебания (характер изменений) указанных значений были синхронными и соответствовали отклонению рулей высоты (Рис. 8).

Первоначально вертикальная перегрузка увеличилась до 1.15 g, однако самолет в набор высоты не перешел, так как практически одновременно началась перестановка стабилизатора на пикирование. В интервале времени с 14:57:38 по 14:57:54 происходила непрерывная перекладка стабилизатора (на пикирование) с постоянной скоростью из положения от минус 3.2° до минус 0.5°. В процессе перекладки стабилизатора значение угла тангажа уменьшилось с 5° на кабрирование до 3.5° на пикирование. Самолет перешел на снижение. В ходе дальнейшего полета, до столкновения ВС с земной поверхностью, стабилизатор находился в диапазоне от 0° до минус 0.8°.

В результате отклонения КВС БРУ «на себя» самолет к 14:58:03 на высоте QNH ~ 4500 ft был переведен в горизонтальный полет и, в последующем, через ~20 с – в незначительный набор высоты (Рис. 8).

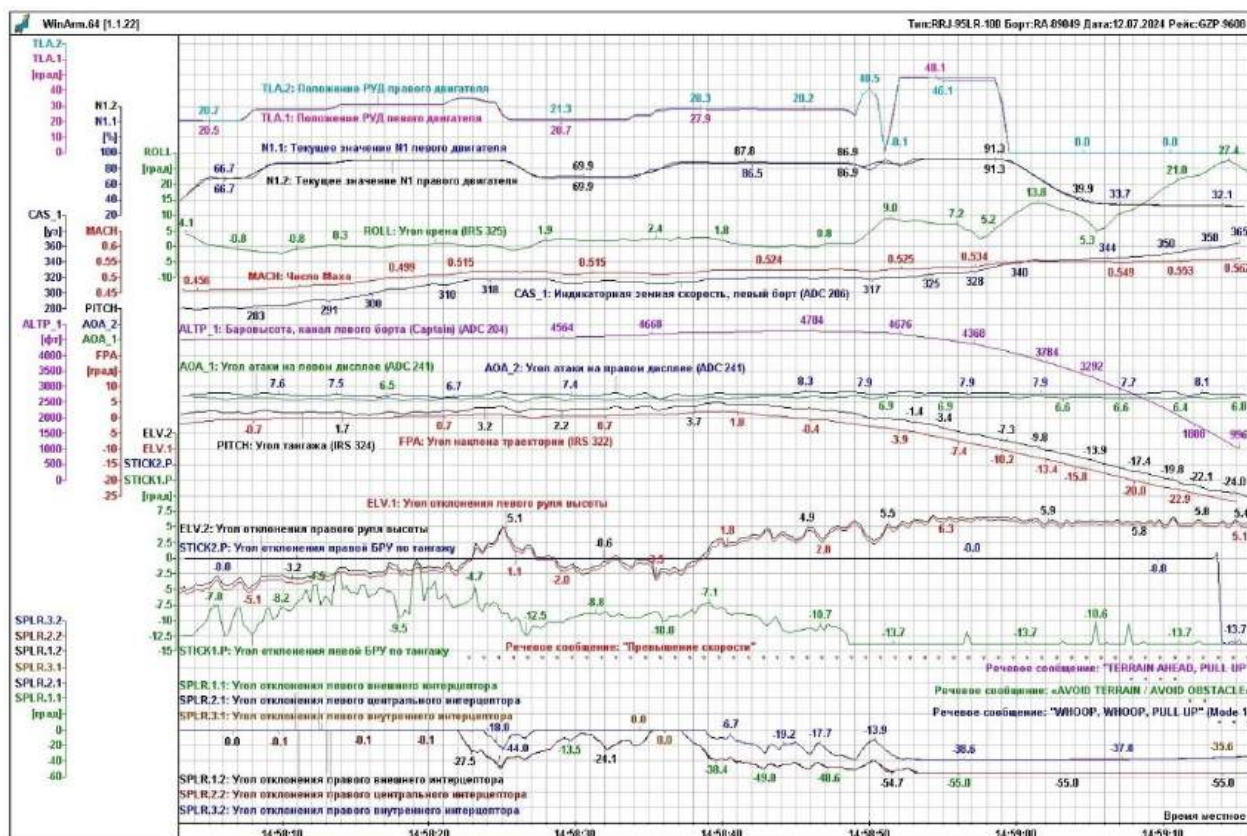
Рис. 9. Параметры заключительного этапа полета

После выхода за ограничение по приборной скорости происходил автоматический выпуск интерцепторов на различные углы (Рис. 9), но, из-за повышенного режима работы двигателей, снижения скорости не произошло.

При этом выпуск интерцепторов приводил к снижению несущих свойств крыла самолета (коэффициента подъемной силы<sup>11</sup> для фактического значения угла атаки), в результате чего набор высоты прекратился, и с высоты QNH ~ 4800 ft, при сохранении примерно постоянных значений углов атаки, самолет перешел на снижение. Траектория заключительного этапа полета приведена на Рис. 10.

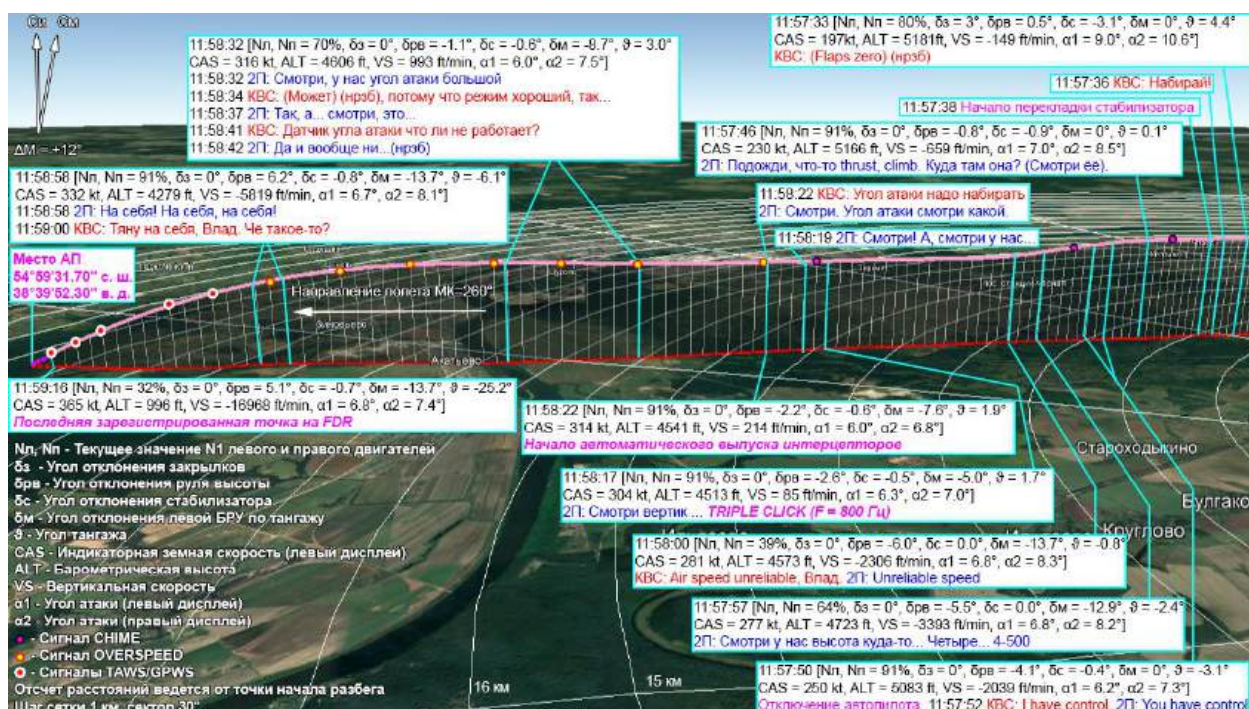
Рис. 10. Траектория конечного участка полета

Предпринятыми действиями экипажу прекратить снижение и предотвратить столкновение с земной поверхностью не удалось. Последние достоверные параметры полета зафиксированы в 14:59:16: приборная скорость – 365 kt, угол тангажа – 25° на пикирование, угол крена – 25° вправо. Самолет столкнулся с земной поверхностью в 1.5 км западнее н.п. Апраксино в точке с координатами: 54°59'31.70" с. ш. 38°39'52.30" в. д. Общий вид места АП представлен на Рис. 11.

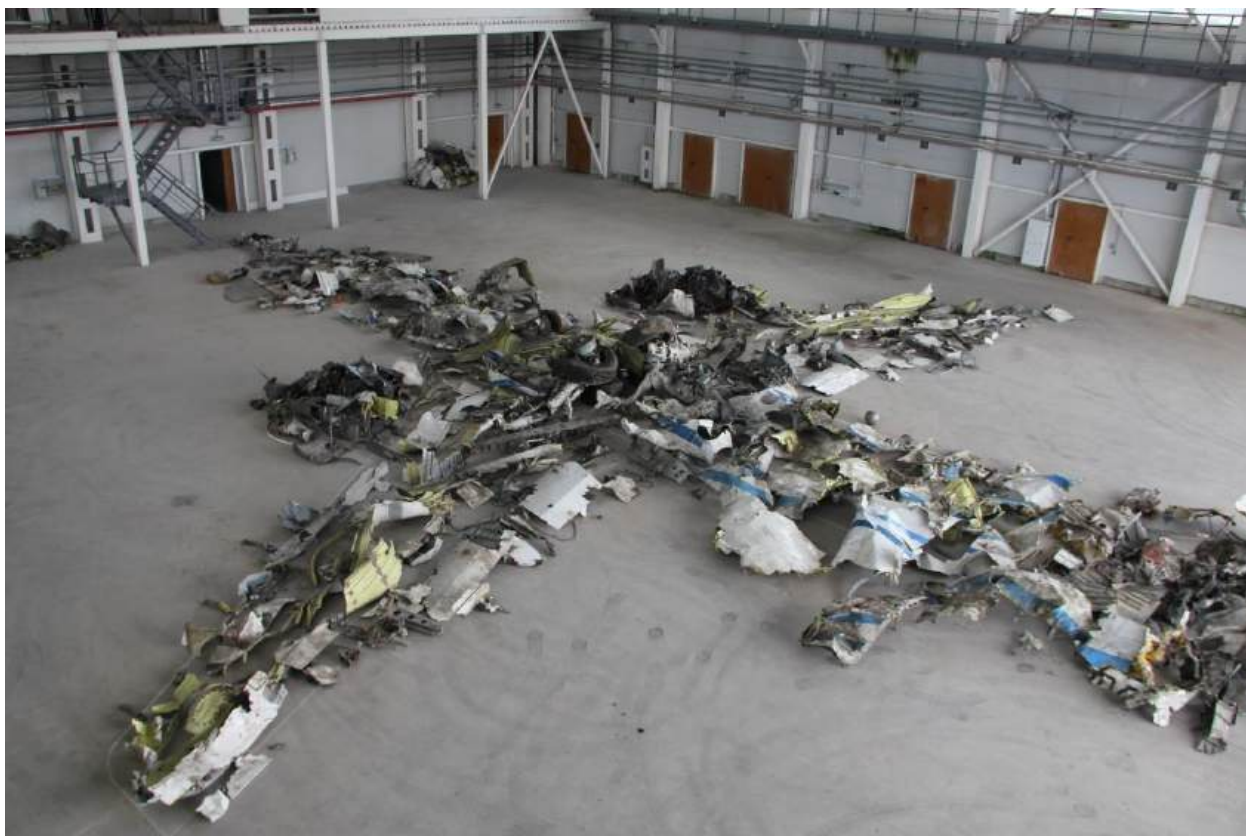
**Рис. 12. Вид выкладки ВС**

В результате столкновения с земной поверхностью и воспламенения топливовоздушной смеси ВС полностью разрушено. Общий вид места АП представлен на Рис. 11.

Фрагменты ВС были эвакуированы с места АП на аэродром Калуга (Габцево), где, в ангаре филиала ООО Авиапредприятие «Газпром авиа», выполнена их идентификация и выкладка ВС (Рис. 12).

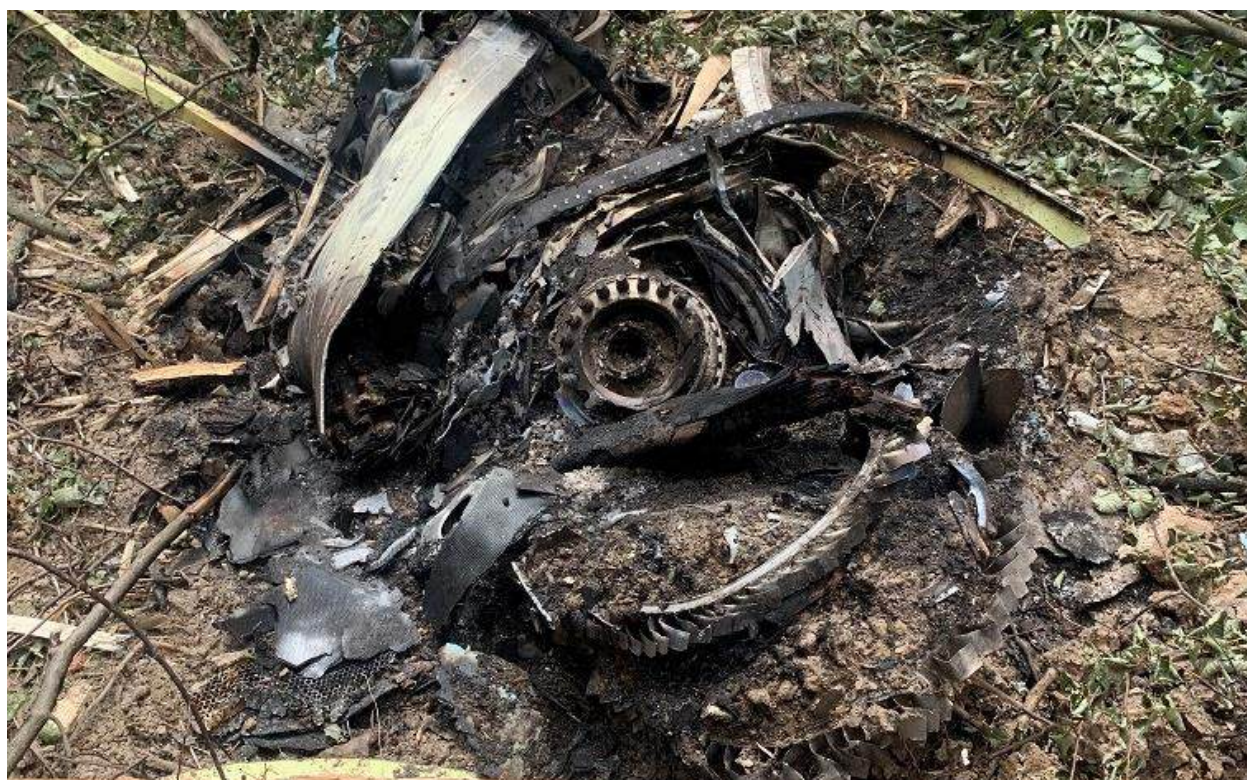
Рис. 32. Фрагменты правого двигателя на месте АП

На месте столкновения ВС с земной поверхностью обнаружены фрагменты правого двигателя (Рис. 32).

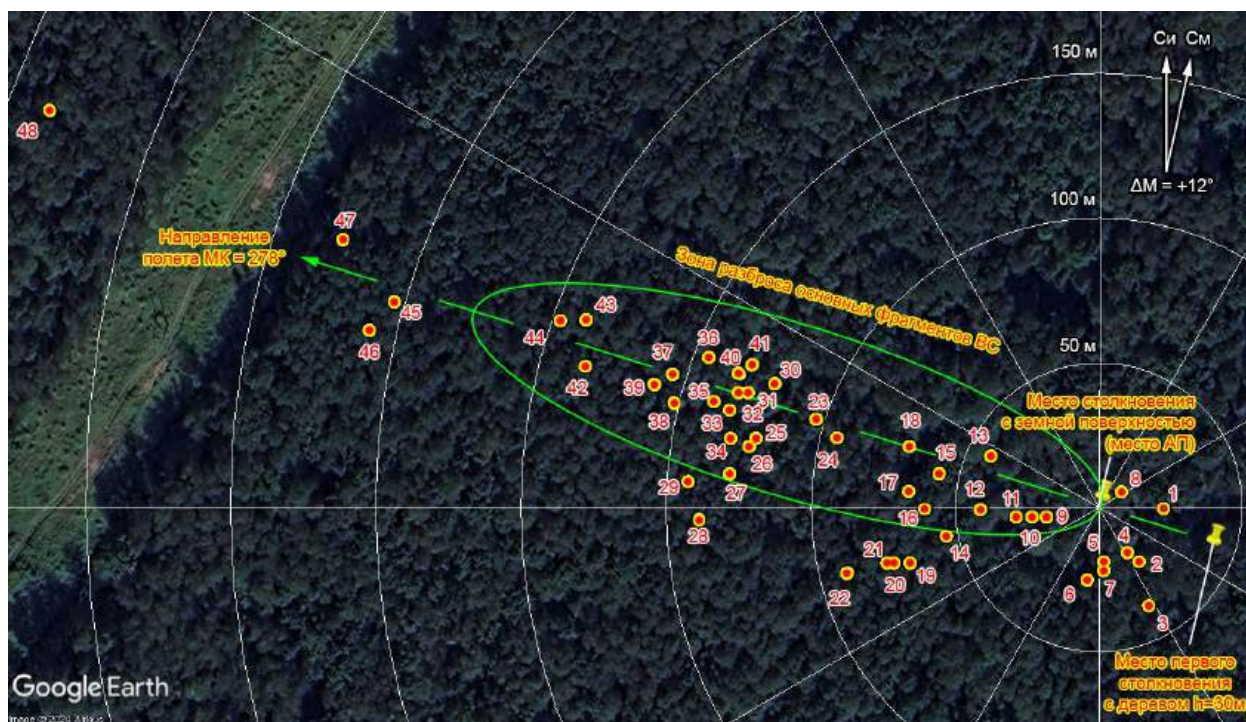
Рис. 33. Схема (кроки) места АП с самолетом RRJ-95LR-100 RA-89049

Между первым поврежденным деревом и местом столкновения ВС с земной поверхностью находятся фрагменты наружных частей двигателей (Таблица 1, пп. 1-8,). Далее с общим направлением с  $МК=278^\circ$  находится зона разброса основных фрагментов ВС протяженностью  $\approx 220$  м и шириной  $\approx 70$  м.

На расстоянии 130 м в истинном азимуте  $288^\circ$  обнаружен задний гермошпангоут (Таблица 1, п. 31).

Далее обнаружены фрагменты пассажирского салона, кабины экипажа, опор шасси и другие фрагменты ВС (Таблица 1, пп. 32-48).

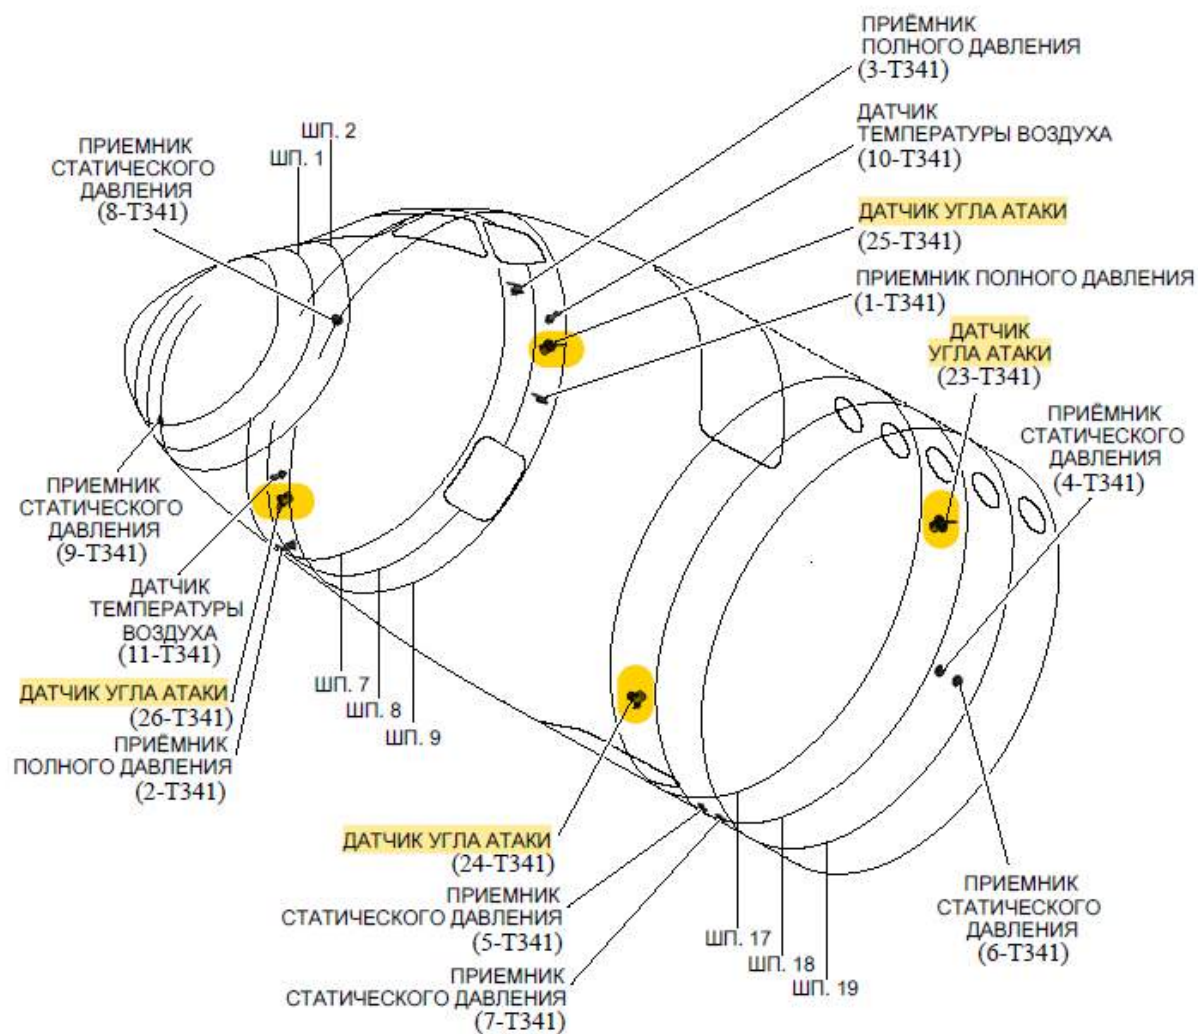
**Рис. 36. Установка датчиков угла атаки на фюзеляже самолета RRJ-95**

В ходе технического обслуживания, в том числе, менялись датчики углов атаки, расположенные на позициях 23-Т341 и 24-Т341 (Рис. 36). Установка датчиков на ВС осуществлялась 04.05.2024 авиационным техником-2.

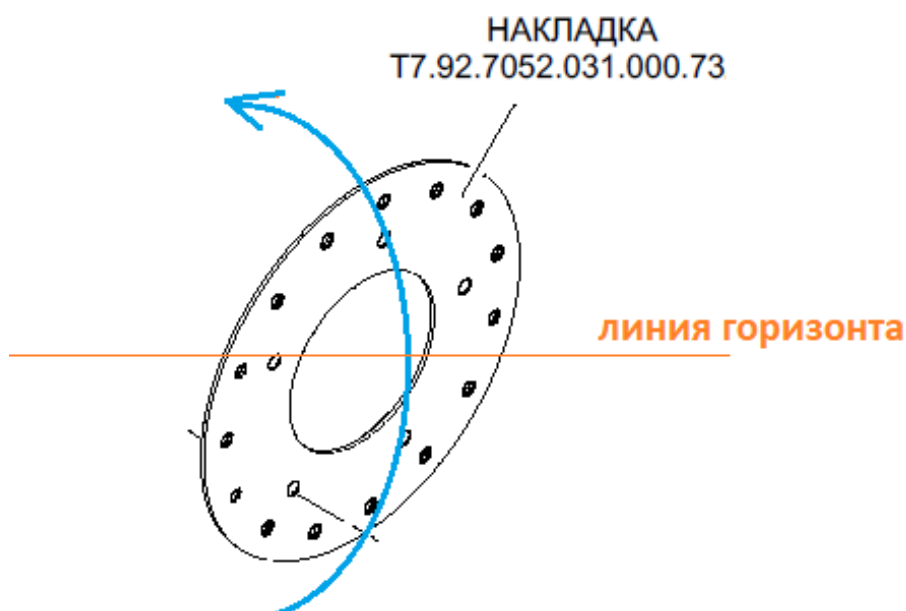
Рис. 38. Переворот накладки Т7.92.7052.031.000.73

Перестановка накладки с позиции (24-Т341) на позицию (23-Т341) привела к провороту ДУА и завышению показаний величины углов атаки, поступающих в ADS.

Выполнен демонтаж накладок Т7.92.7052.031.000.73 (в сборе с ДУА) с позиций (23-Т341) (24-Т341) и демонтаж ДУА (23-Т341) и (24-Т341), после чего выполнен переворот накладок Т7.92.7052.031.000.73 относительно линии горизонта.

На внутреннюю часть накладки позиции 23-Т341 маркером был нанесен текст «23-Т341», после чего ДУА (23-Т341) смонтирован на перевернутую накладку.

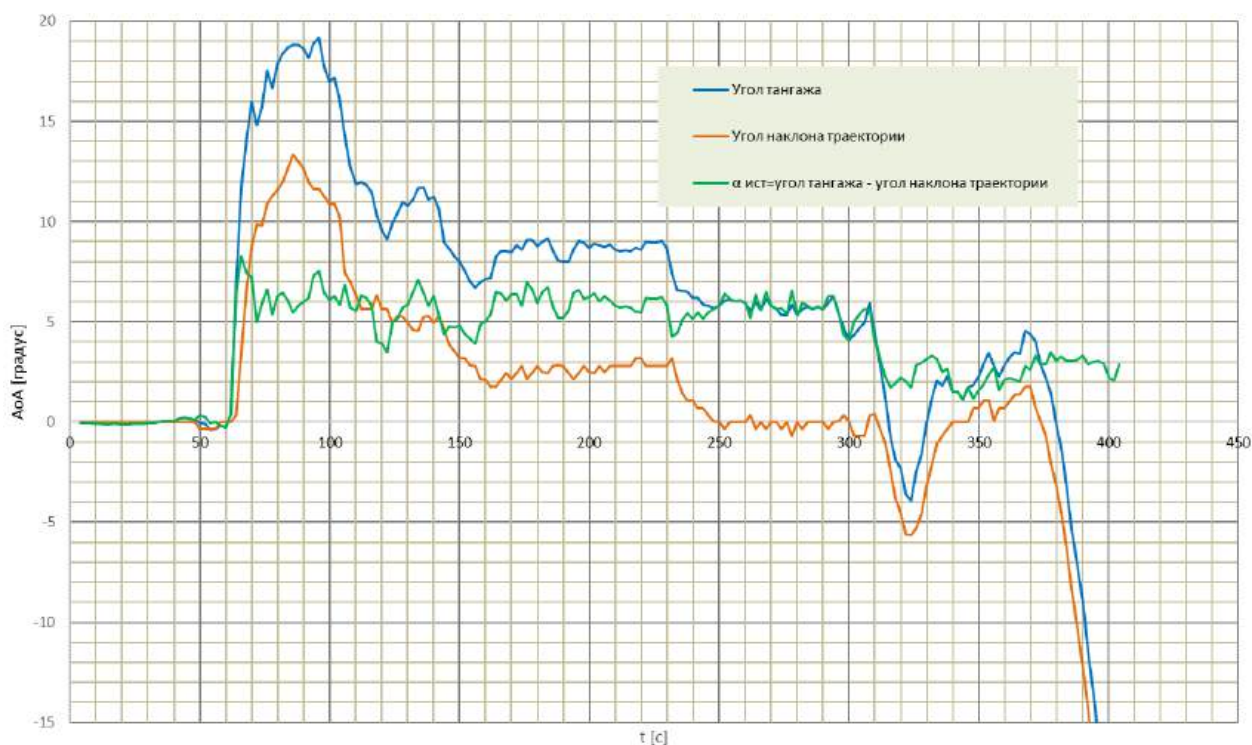
Рис. 54. Оценка истинного угла атаки ВС RA-89049

В графическом виде углы  $\vartheta$  и  $\theta$  вместе с оценкой  $\alpha_{\text{ист}}$  представлены на Рис. 54.

Из сопоставления полученной оценки  $\alpha_{\text{ист}}$  с зарегистрированными значениями углов атаки  $\alpha_{1\text{ADC}}$  и  $\alpha_{2\text{ADC}}$ , представленными на Рис. 55, видно их существенное превышение над  $\alpha_{\text{ист}}$  на 4–6°, системное по всей траектории полета. На Рис. 55 представлена расчетная оценка этих погрешностей, полученная на основе погрешностей показаний углов атаки  $\alpha_{1\text{ADC}}$  и  $\alpha_{2\text{ADC}}$  «обратным» пересчетом закона коррекции для угла атаки. Погрешности показаний углов установки ДУА оценены осредненно, в 9° для ADS 1 и в 12° – для ADS 2.

В графическом виде углы  $\vartheta$  и  $\theta$  вместе с оценкой  $\alpha_{ист}$  представлены на Рис. 54.

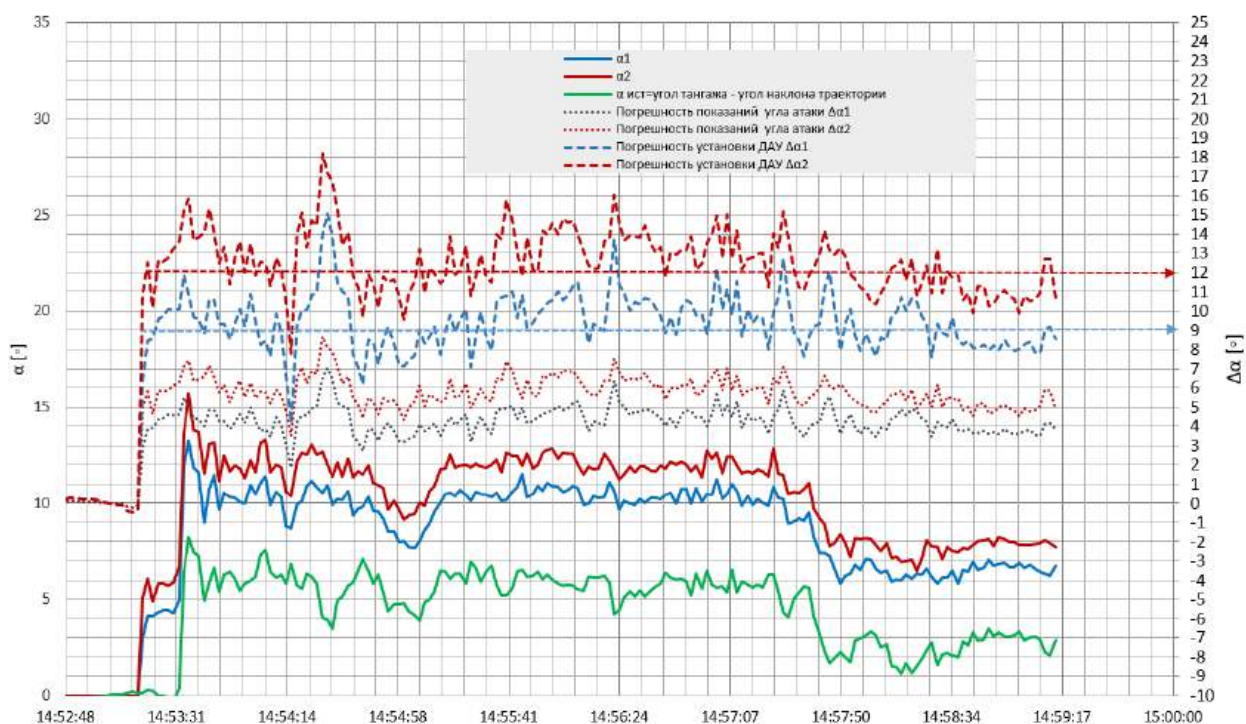
Рис. 55. Результаты расчета погрешностей установки ДУА ВС RA-89049

Погрешность в углах установки ДУА  $\Delta\Phi_{уст}$  в расчетах принималась равной  $9^\circ$  для ADS 1 и в  $12^\circ$  – для ADS 2 согласно оценке на Рис. 55.

Из сопоставления полученной оценки  $\alpha_{ист}$  с зарегистрированными значениями углов атаки  $\alpha_{1ADC}$  и  $\alpha_{2ADC}$ , представленными на Рис. 55 установлено их превышение над  $\alpha_{ист}$  на 4–6°, системное по всей траектории полета.

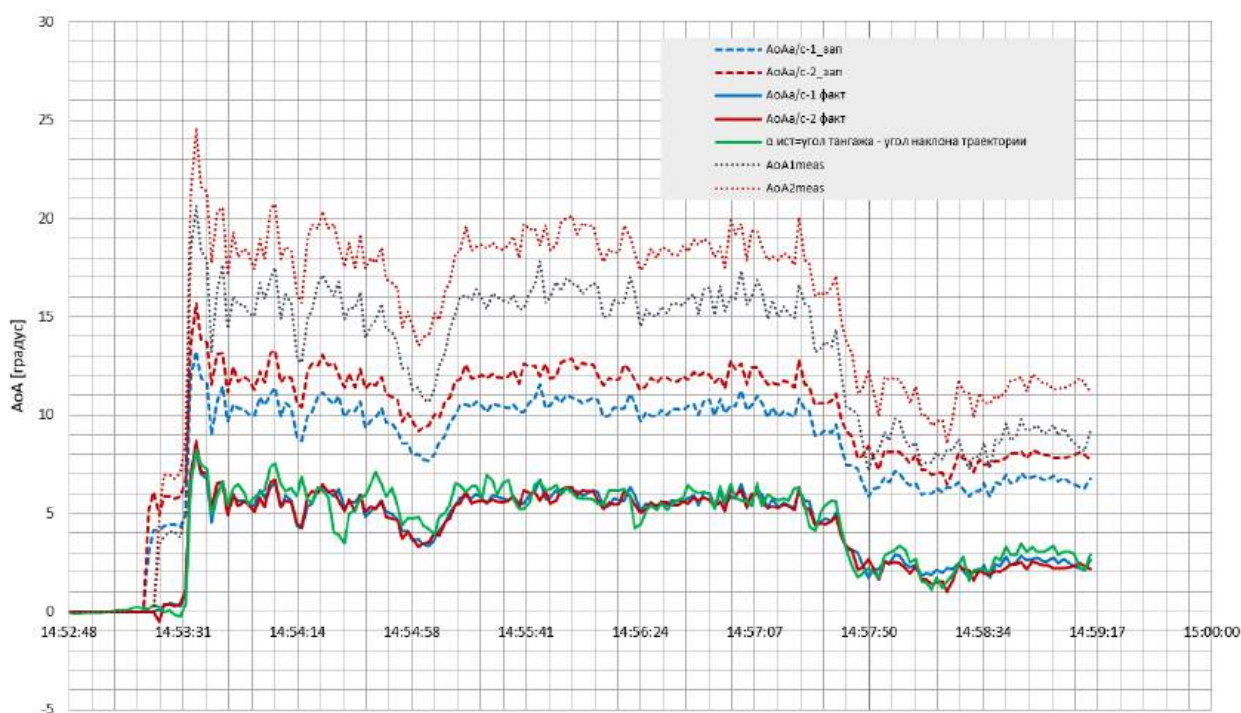
Рис. 56. Результаты расчета фактических углов атаки ВС RA-89049

В целом, расчеты ADC воздушно-скоростных параметров ВС RA-89049 в полете 12.07.2024 через законы коррекции с учетом ошибки установки ДУА ADS 1 и ADS 2 приводили по сравнению с фактическими высотно-скоростными параметрами к

завышению значений углов атаки самолета RA-89049 (используемых другими системами и индицируемых экипажу), завышению скорректированного статического давления и через него к занижению скоростей, числа Маха и высоты полета.

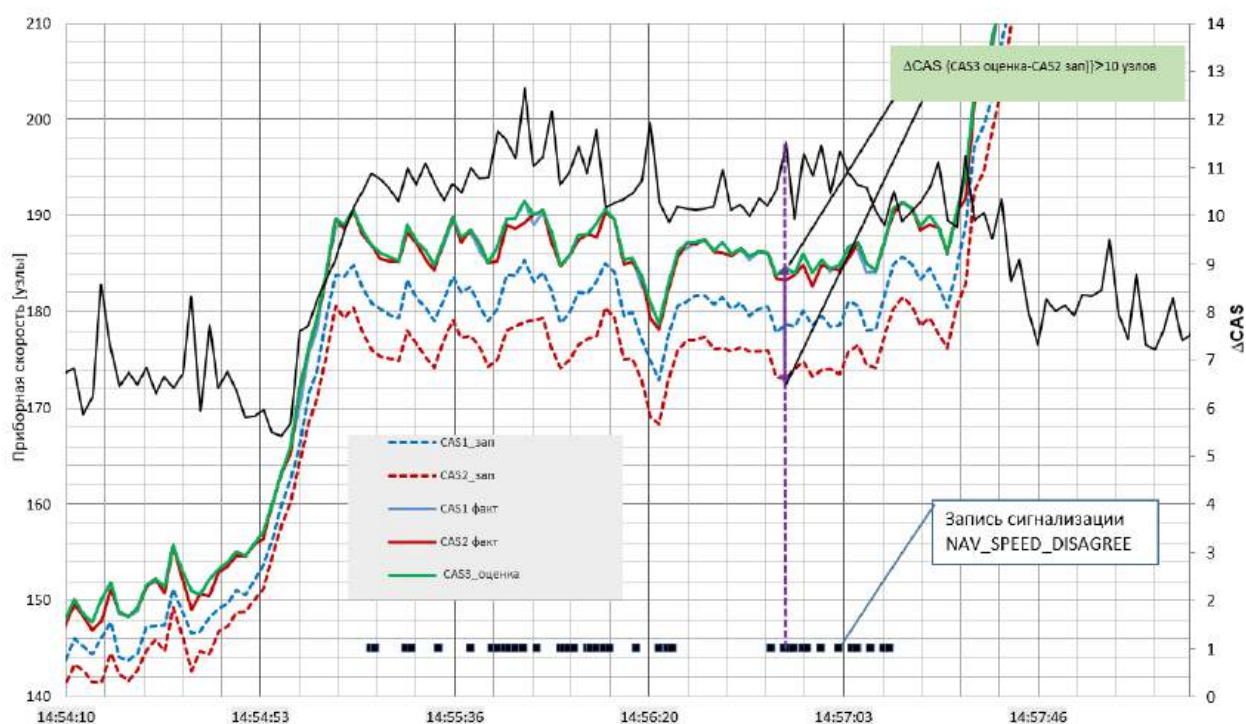
Рис. 61. Оценка расхождения скоростей VCAS BC RA-89049

Из Рис. 61 видно, что периоды времени, когда разница между зарегистрированными значениями приборной скорости от ADS2 и расчетными оценками приборной скорости от ADS3 составляет более 10 kt, удовлетворительно согласуются с моментами срабатывания сигнализации «NAV ADS DISAGREE».

Таким образом, можно констатировать, что зарегистрированная на FDR сигнализация «NAV ADS DISAGREE» возникала при расхождении показаний скоростей  $V_{CAS}$  более 10 kt между ADS 2 и ADS 3 за счет ошибочной установки ДУА, и использования этого значения угла атаки для коррекции измерений приборной скорости.

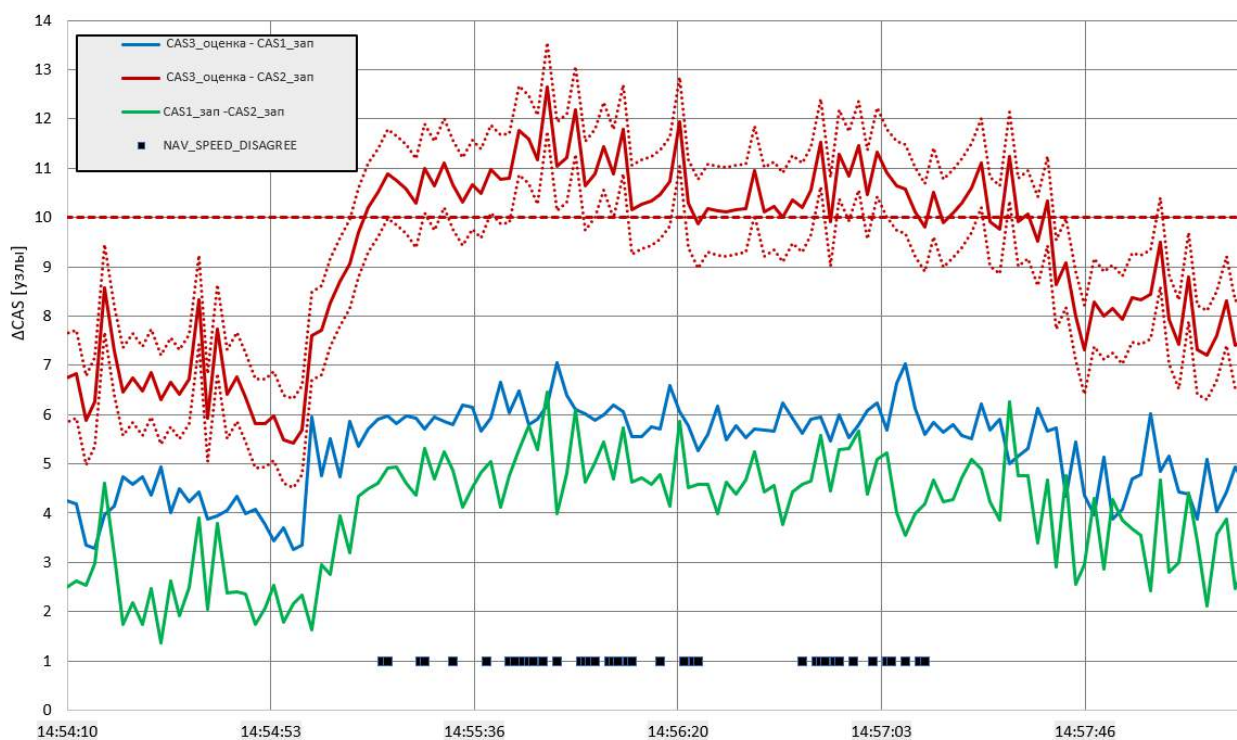
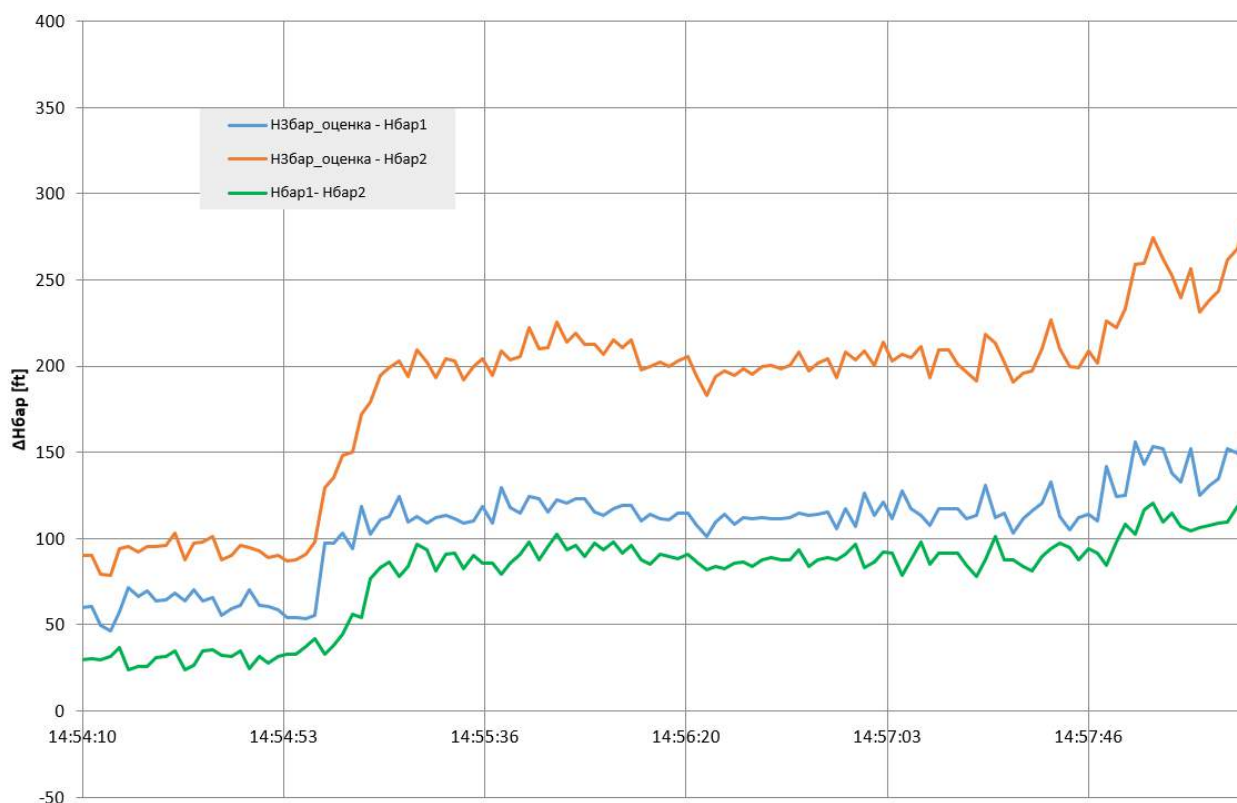
Условия для появления сообщения «NAV ADS 3 FAULT» до уборки механизации крыла в положение FLAPS 0 отсутствовали (Рис. 62, Рис. 63). На Рис. 65 Пунктирной линией красного цвета представлены погрешности выполненной оценки скорости  $\pm 1$  kt.

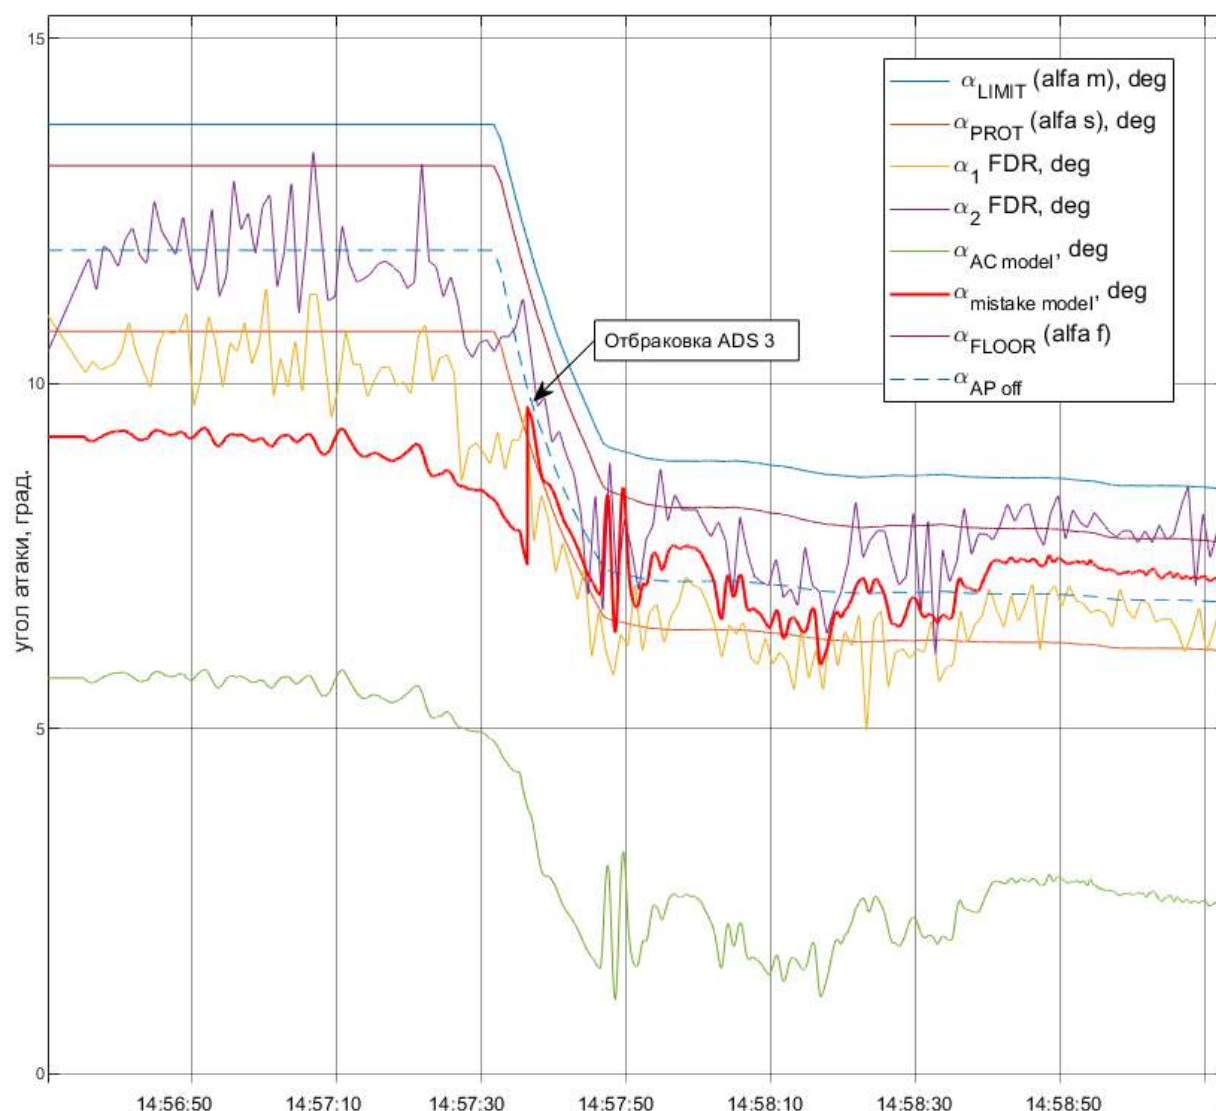
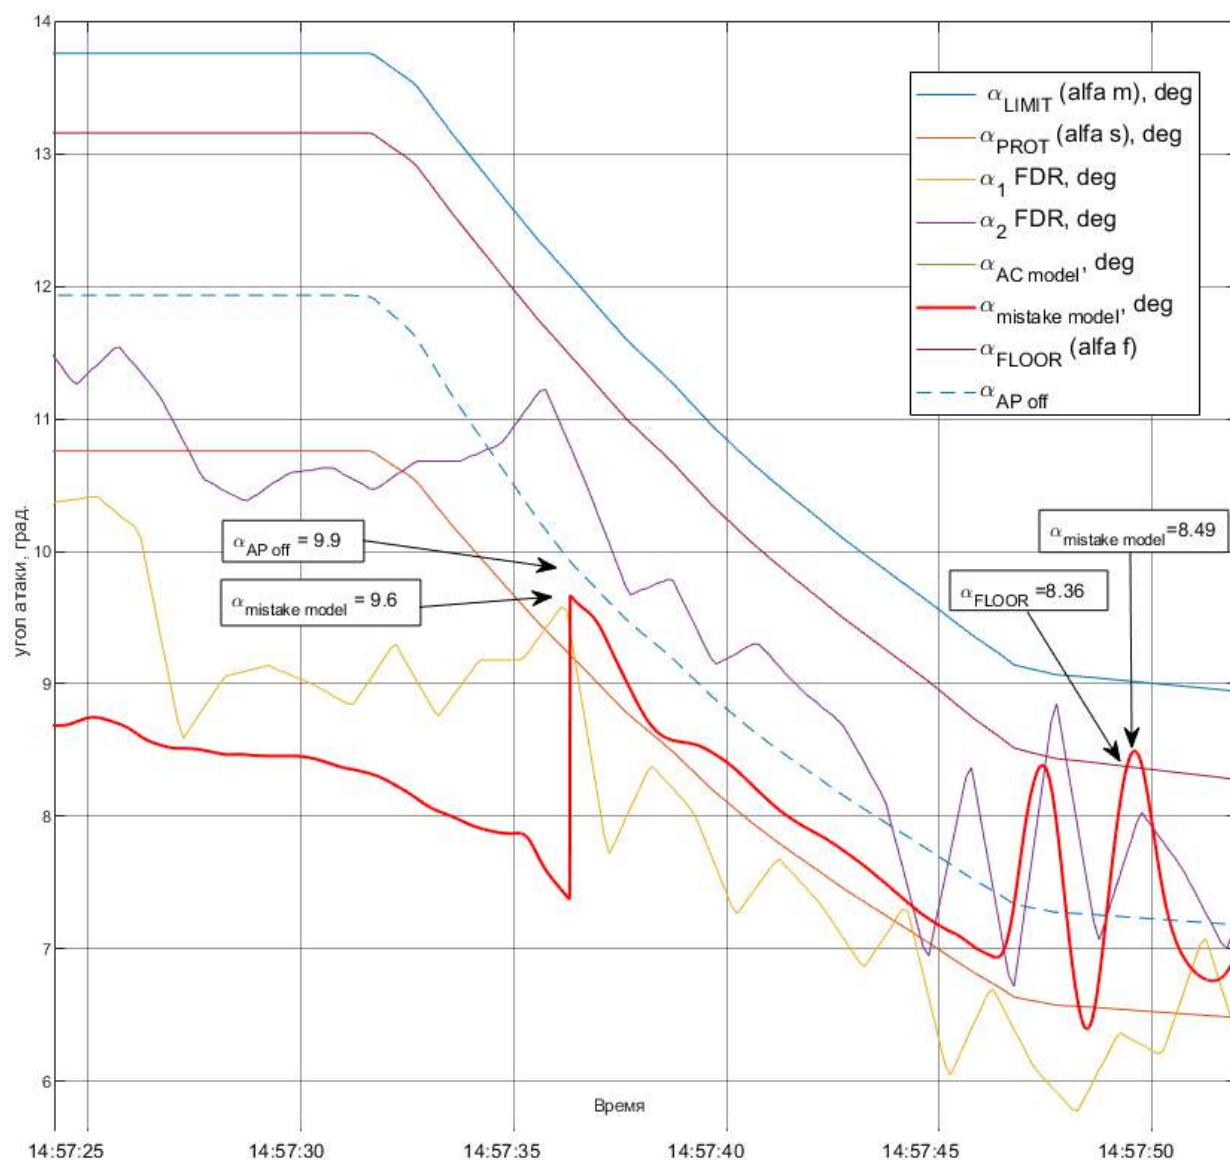
Значение угла атаки, поступающего в СДУ ( $\alpha_{mistake\_model}$  – арифметическое среднее из трех углов атаки от ADS 1, 2, 3) до отбраковки угла атаки от ADS 3, не превышало границу  $\alpha_s$  (начала работы защиты по углу атаки), а также границу  $\alpha_{AP\_off}$ . Запас до границы  $\alpha_s$  составлял  $1.5^\circ$  (Рис. 66). После отбраковки значения угла атаки от ADS 3, значение угла атаки, поступающего в СДУ  $\alpha_{mistake\_model}$ , практически на всем дальнейшем участке полета находилось выше границы начала работы защиты по углу атаки  $\alpha_s$ , то есть в СДУ формировались сигналы, снижающие коэффициент усиления сигналов отклонения БРУ «на себя». На Рис. 67 представлен увеличенный фрагмент рисунка Рис. 66, из которого видно, что после отбраковки угла атаки от ADS 3, значение угла атаки  $\alpha_{mistake\_model}$  не превысило границу  $\alpha_{AP\_off}$ , таким образом, в соответствии со штатной работой алгоритмов автоматического отключения АП не произошло, как и в полете ВС RA-89049, что подтверждает отключение АП пересиливанием БРУ.

В момент времени 14:57:59 с угол атаки  $\alpha_{mistake model}$  кратковременно превышает значение  $\alpha_{floor}$ , функция автоматического увеличения тяги двигателей не активируется. Это объясняется тем, что условием для активации функции автоматического увеличения тяги двигателей является достижение значения  $\alpha_{floor} + 0.5^\circ$ .

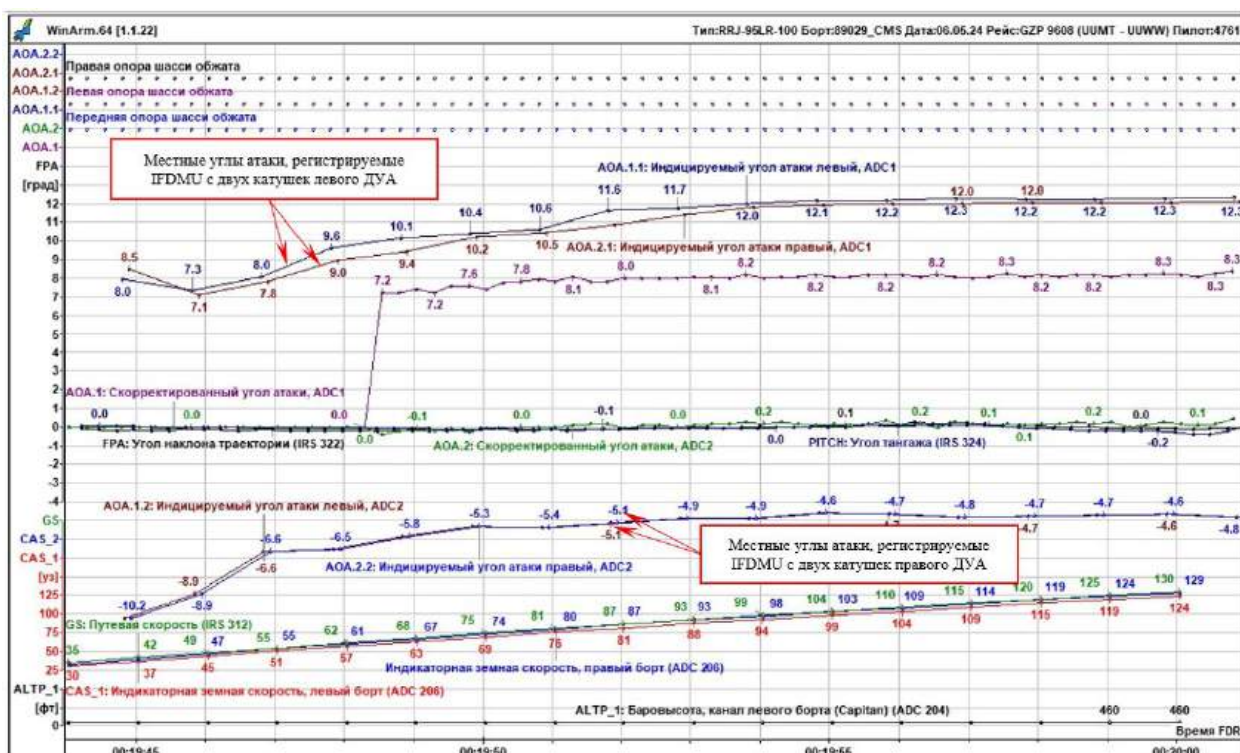
Рис. 89. Параметрическая информация на этапе разбега ВС RRJ-95LR-100 RA-89029 06.05.2024

Индицируемый) составляли  $\approx 9.4^\circ$ ,  $\approx 10.1^\circ$  (Рис. 89). При этом угол тангажа  $\vartheta = 0^\circ$ , угол наклона траектории  $\theta = 0^\circ$  и скорректированный угол атаки от ADC 2 –  $\alpha_{i2} = 0^\circ$ , индицируемые (датчик 24-Т341) –  $\approx -5.8^\circ$ ,  $\approx -5.8^\circ$ .

С ростом скорости значения углов атаки стабилизировались на отметках  $\alpha_{i1} = 8.2 \dots 8.3^\circ$  ( $\alpha_{m1} = 12.2 \dots 12.3^\circ$ ),  $\alpha_{i2} = 0.1 \dots 0.2^\circ$  ( $\alpha_{m2} = -4.8 \dots -4.6^\circ$ ). Следует отметить, что для обоих ADC разница между местным и истинным углами атаки соответствовала закону коррекции. Учитывая, что при разбеге самолета справедливо кинематическое соотношение  $\vartheta - \theta = \alpha_i$ , истинный угол атаки от ADC 1 имел постоянную ошибку  $\Delta \alpha_{i1} = 8.2 \dots 8.3^\circ$ . Так как  $\alpha_{i1} = f(\alpha_{m1})$ , местный угол атаки левый имел постоянную ошибку  $\Delta \alpha_{m1} = \alpha_{m1} - \alpha_{m2} \approx +17^\circ$ .

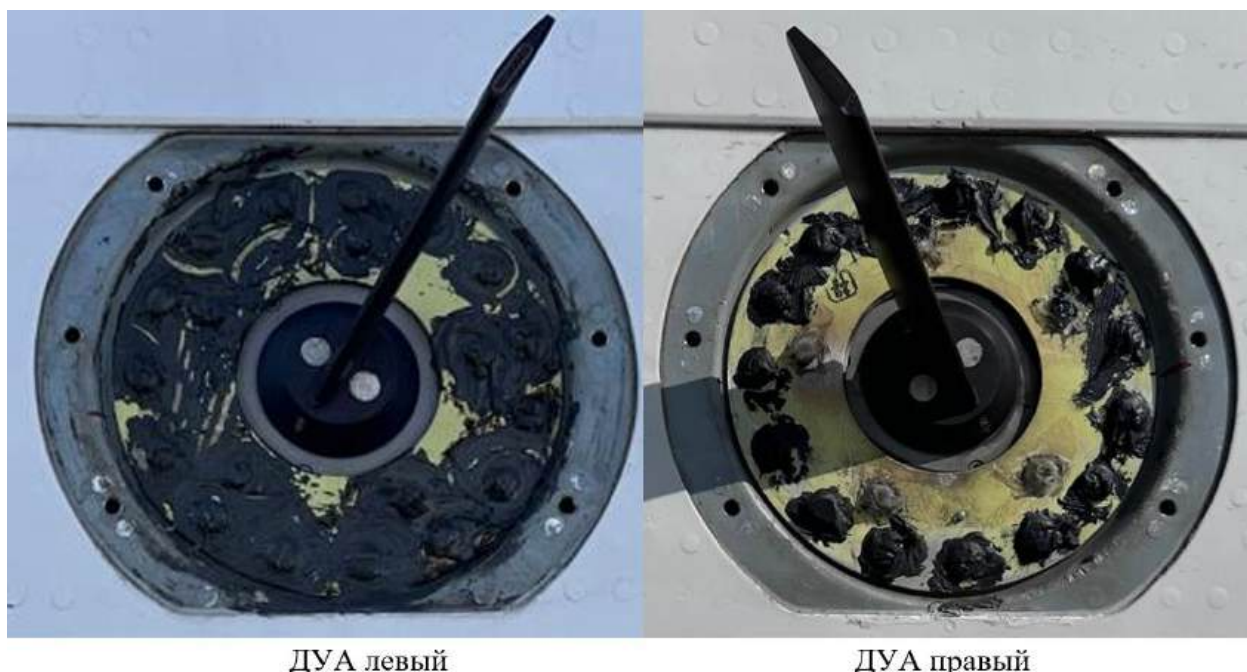
Рис. 94. Фотографии левого и правого ДУА самолета RRJ-95LR-100 RA-89029

Для выяснения причин искажения угла атаки от ADC 1 в полете 06.05.2024 в Комиссию по расследованию АП 16.08.2024 была представлена фотография левого ДУА, установленного на самолет RRJ-95LR-100 RA-89029 (Рис. 94).

Характер нанесения герметика на накладку также может свидетельствовать о нанесении герметика на левую и правую накладку разными специалистами (по разным методикам) (Рис. 94). При этом, согласно представленным документам по выполненному ТО в ЦТОиР, а также объяснениям должностных лиц, монтаж двух ДУА на ВС RRJ-95LR-100 RA-89029 осуществлялся одним специалистом.

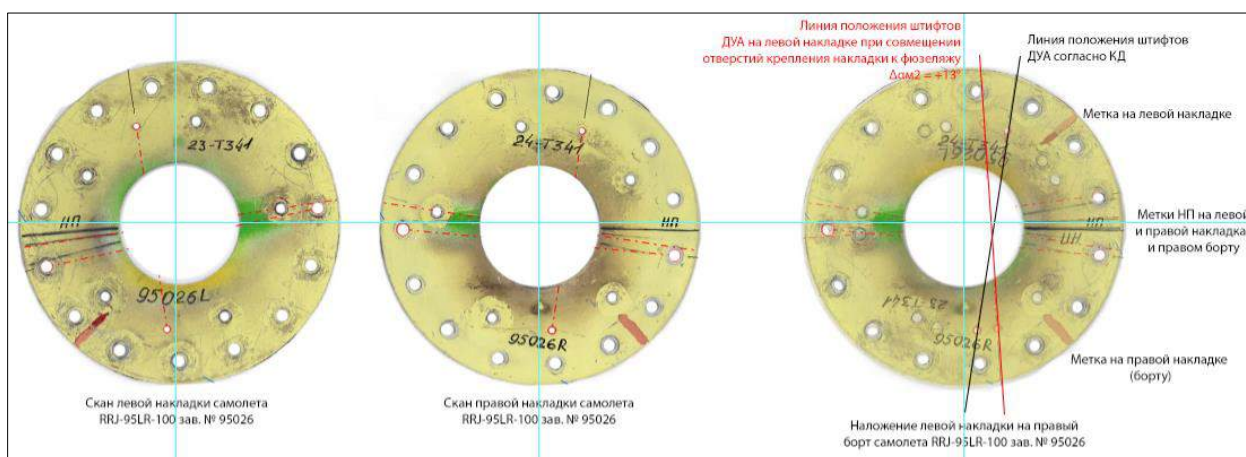
Рис. 97. Наложение левой накладки на правую (правый борт) ВС 95026

При переносе левой накладки на правый борт самолета RRJ-95B зав. № 95026 после совмещения отверстий крепления накладки – красные метки не совпадут. Черные метки с надписью «НП» совпадут. Угол оси ДУА левой накладки на правом борту будет повернут на  $13^\circ$  в сторону завывшения (Рис. 97).
