**МЕЖГОСУДАРСТВЕННЫЙ АВИАЦИОННЫЙ КОМИТЕТ**  
**ОКОНЧАТЕЛЬНЫЙ ОТЧЕТ**  
**ПО РЕЗУЛЬТАТАМ РАССЛЕДОВАНИЯ АВИАЦИОННОГО ПРОИСШЕСТВИЯ**

| Вид авиационного происшествия | Катастрофа |
| Тип воздушного судна | Самолет RRJ-95 (модель – RRJ-95LR-100) |
| Государственный и регистрационный<br>опознавательные знаки | RA-89049 |

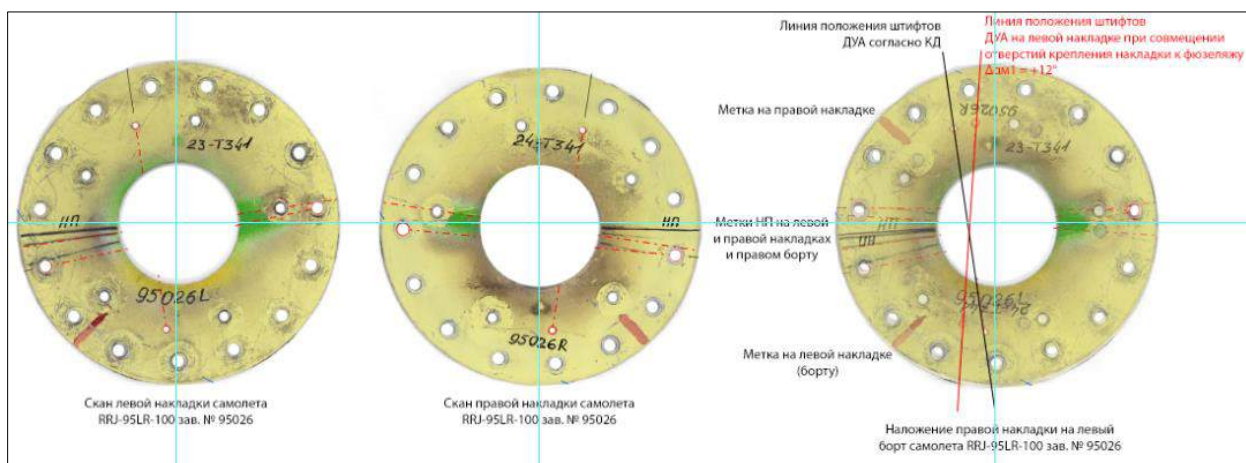
**Рис. 98. Наложение правой накладки на левую (левый борт) ВС 95026**

При переносе правой накладки на левый борт самолета RRJ-95B зав. № 95026 после совмещения отверстий крепления накладки – красные метки не совпадут. Черные метки с надписью «НП» совпадут. Угол оси ДУА правой накладки на левом борту будет повернут на  $12^\circ$  в сторону завывшения (Рис. 98).

Перестановка левой накладки на правый борт, а правой накладки – на левый борт на самолете RRJ-95B зав. № 95026 приведет к завышению местных углов атаки флюгарок от левого ДУА поз. 23-Т341 ( $\Delta\alpha m1 = +13^\circ$ ) и правого ДУА поз. 24-Т341 ( $\Delta\alpha m2 = +12^\circ$ ).

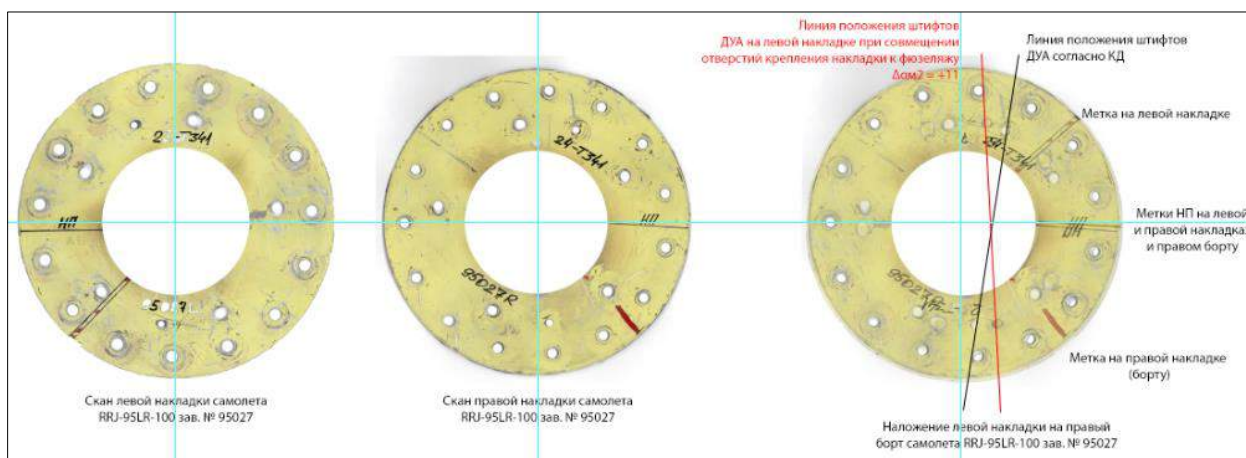
**Рис. 99. Наложение левой накладки на правую (правый борт) ВС 95027**

При переносе левой накладки на правый борт самолета RRJ-95B зав. № 95027 после совмещения отверстий крепления накладки – красные метки не совпадут. Черные метки с надписью «НП» совпадут. Угол оси ДУА левой накладки на правом борту будет повернут на  $11^\circ$  в сторону завышения (Рис. 99).

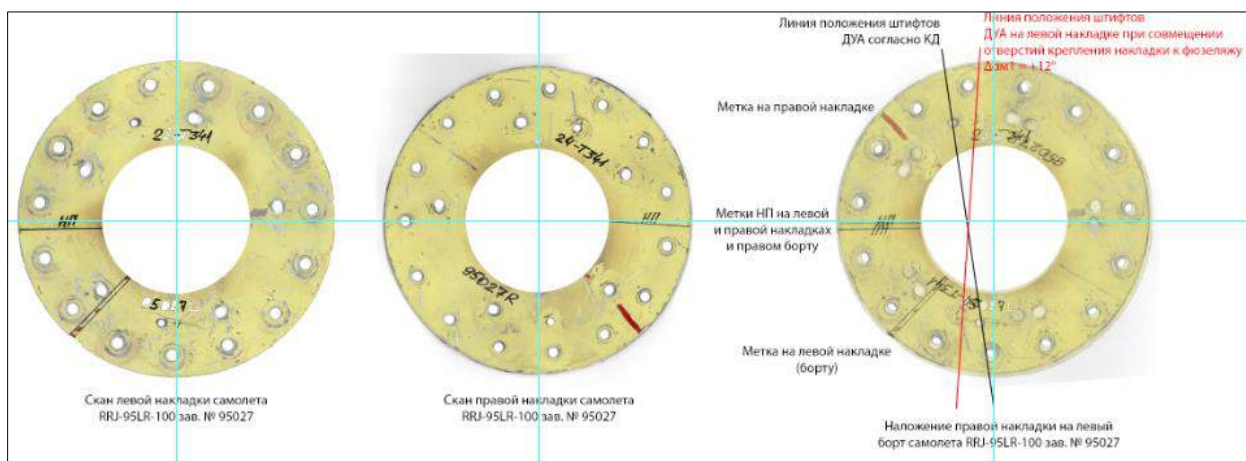
**Рис. 100. Наложение правой накладки на левую (левый борт) ВС 95027**

При переносе правой накладки на левый борт самолета RRJ-В зав. № 95027 после совмещения отверстий крепления накладки – красные метки не совпадут. Черные метки с надписью «НП» практически совпадут (в пределах  $\pm 1^\circ$ ). Угол оси ДУА правой накладки на левом борту будет повернут на  $12^\circ$  в сторону завышения (Рис. 8).

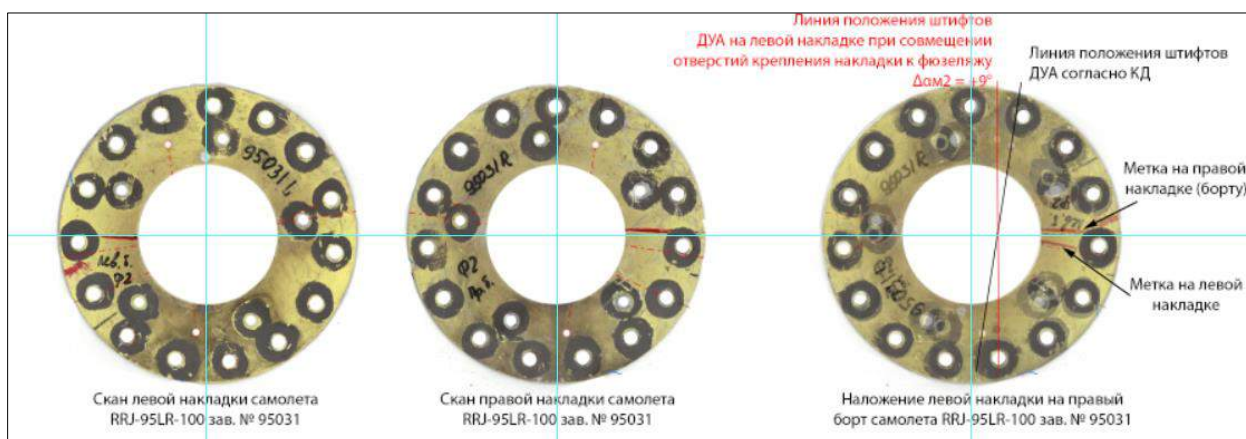
**Рис. 101. Наложение левой накладки на правую (правый борт) ВС 95031**

Перестановка левой накладки на правый борт, а правой накладки на левый борт на самолете RRJ-95B зав. № 95026 приведет к завышению местных углов атаки флюгарок от левого ДУА поз. 23-Т341 ( $\Delta\alpha_{м1} = +11^\circ$ ) и правого ДУА поз. 24-Т341 ( $\Delta\alpha_{м2} = +12^\circ$ ). При переносе левой накладки на правый борт самолета RRJ-95B зав. № 95031 после совмещения отверстий крепления накладки – метки находятся близко (в пределах  $\pm 7^\circ$ ), но не совпадают. Угол оси ДУА левой накладки на правом борту будет повернут на  $9^\circ$  в сторону завышения (Рис. 101).

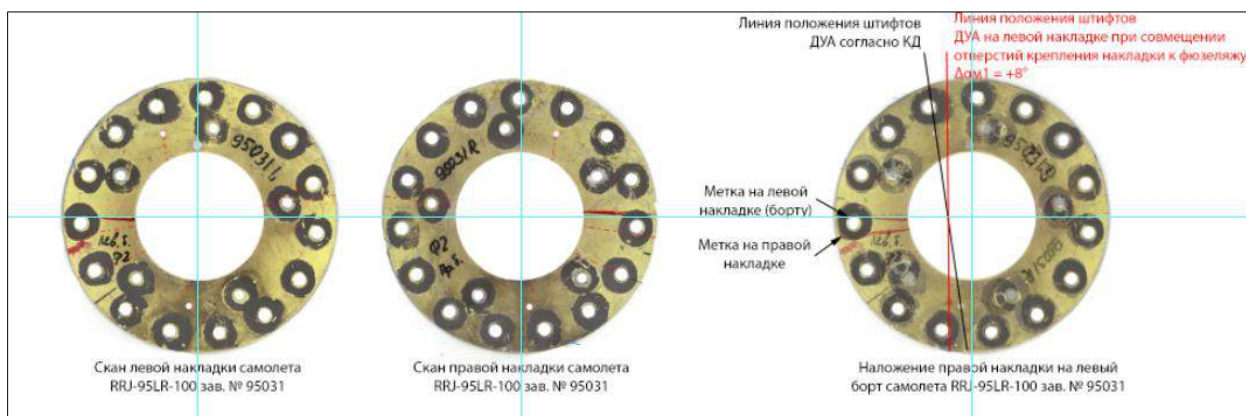
**Рис. 102. Наложение правой накладки на левую (левый борт) ВС 95031**

При переносе правой накладки на левый борт самолета RRJ-95LR-100 зав. № 95031 после совмещения отверстий крепления накладки – метки находятся близко ( $\pm 5^\circ$ ), но не совпадают. Угол оси ДУА правой накладки на левом борту будет повернут на  $8^\circ$  в сторону завышения (Рис. 102).

Перестановка левой накладки на правый борт, а правой накладки на левый борт на самолете RRJ-95LR-100 зав. № 95031 приведет к завышению местных углов атаки флюгарок от левого ДУА поз. 23-Т341 ( $\Delta\alpha_{m1} = +8^\circ$ ) и правого ДУА поз. 24-Т341 ( $\Delta\alpha_{m2} = +9^\circ$ ).

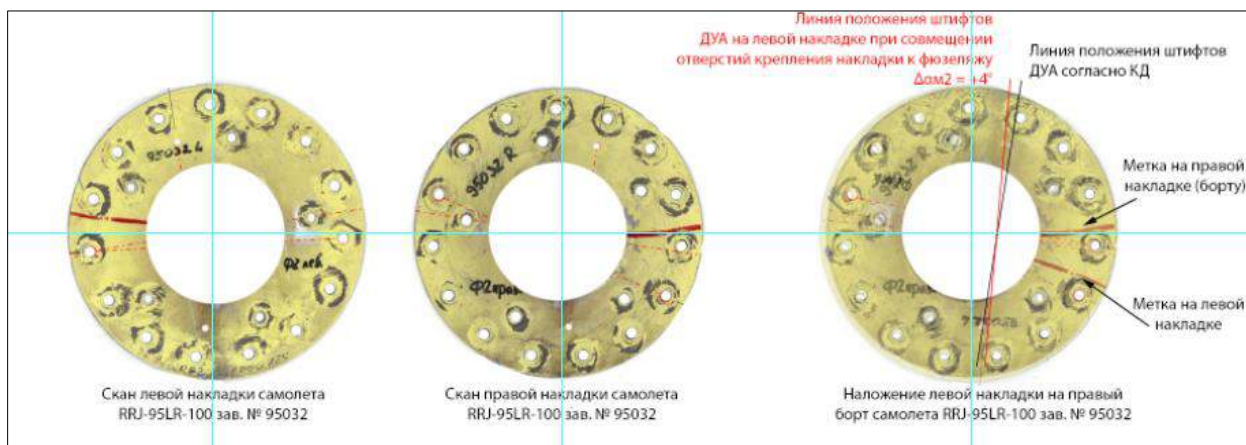
**Рис. 103. Наложение левой накладки на правую (правый борт) ВС 95032**

При переносе левой накладки на правый борт самолета RRJ-95LR-100 зав. № 95032 после совмещения отверстий крепления накладки – метки не совпадают. Угол оси ДУА левой накладки на правом борту будет повернут на  $4^\circ$  в сторону завышения (Рис. 103).

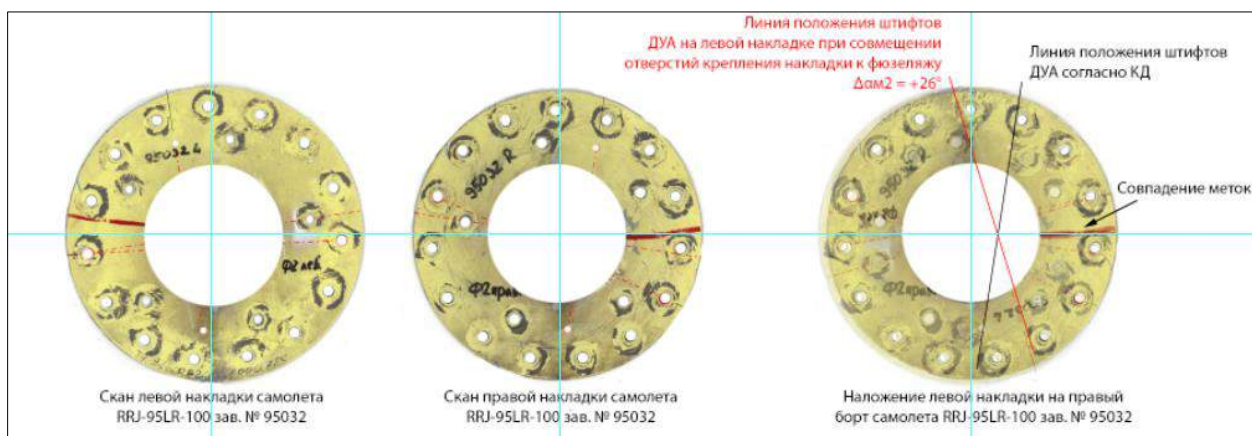
**Рис. 104. Наложение левой накладки на правую (правый борт) ВС 95032 с совпадением меток**

Однако есть возможность совместить метки и отверстия на фюзеляже так, что угол оси ДУА будет повернут на  $+26^\circ$  (Рис. 104).

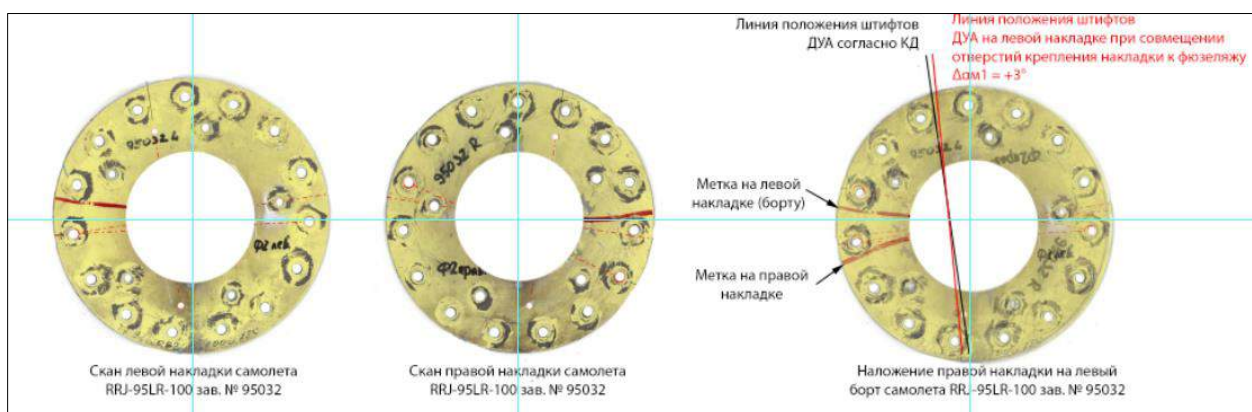
**Рис. 105. Наложение правой накладки на левую (левый борт) ВС 95032**

При переносе правой накладки на левый борт самолета RRJ-95LR-100 зав. № 95032 после совмещения отверстий крепления накладки – метки не совпадают. Угол оси ДУА правой накладки на левом борту будет повернут на  $3^\circ$  в сторону завышения (Рис. 13).

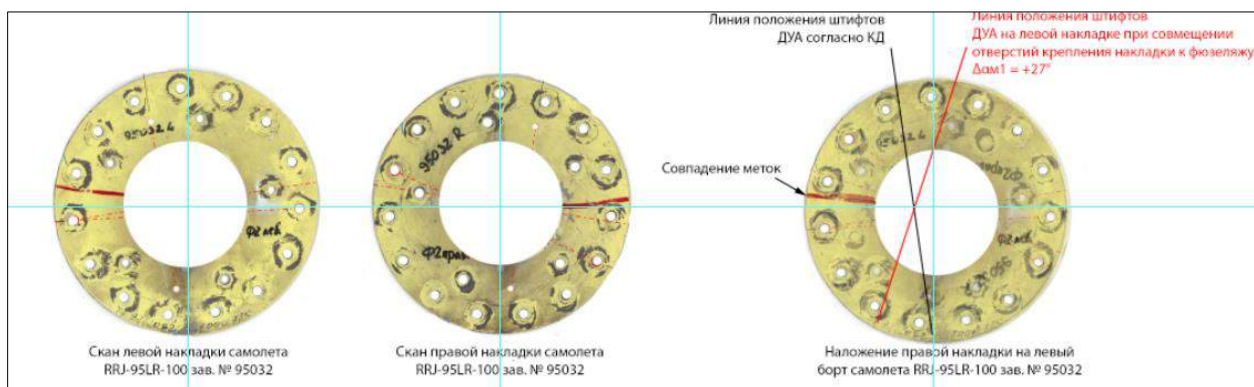
Рис. 106. Наложение правой накладки на левую (левый борт) ВС 95032 с совпадением меток

Однако есть возможность совместить метки и отверстия на фюзеляже так, что угол оси ДУА будет повернут на  $+27^\circ$  (Рис. 106).

Перестановка левой накладки на правый борт, а правой накладки – на левый борт на самолете RRJ-95LR-100 зав. № 95032 с совмещением меток возможна, такая перестановка приведет к завышению местных углов атаки флюгарок от левого ДУА поз. 23-Т341 ( $\Delta\alpha_1 = +27^\circ$ ) и правого ДУА поз. 24-Т341 ( $\Delta\alpha_2 = +26^\circ$ ).

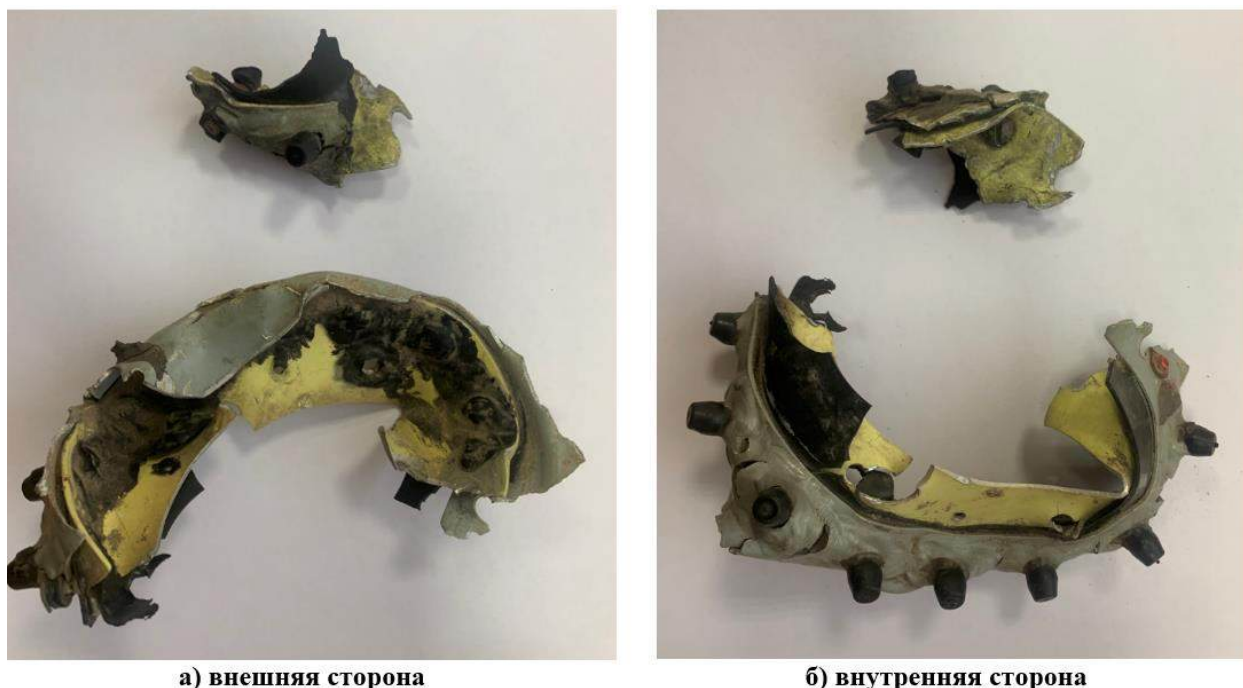
Рис. 107. Общий вид фрагмента накладки

1. С внешней стороны накладки, в районе болтовых соединений нанесен герметик черного цвета (Рис. 107а).
2. На внутренней стороне объекта исследования между накладкой и фюзеляжем находятся фрагменты резинового уплотнителя датчика угла атаки (Рис. 107б).

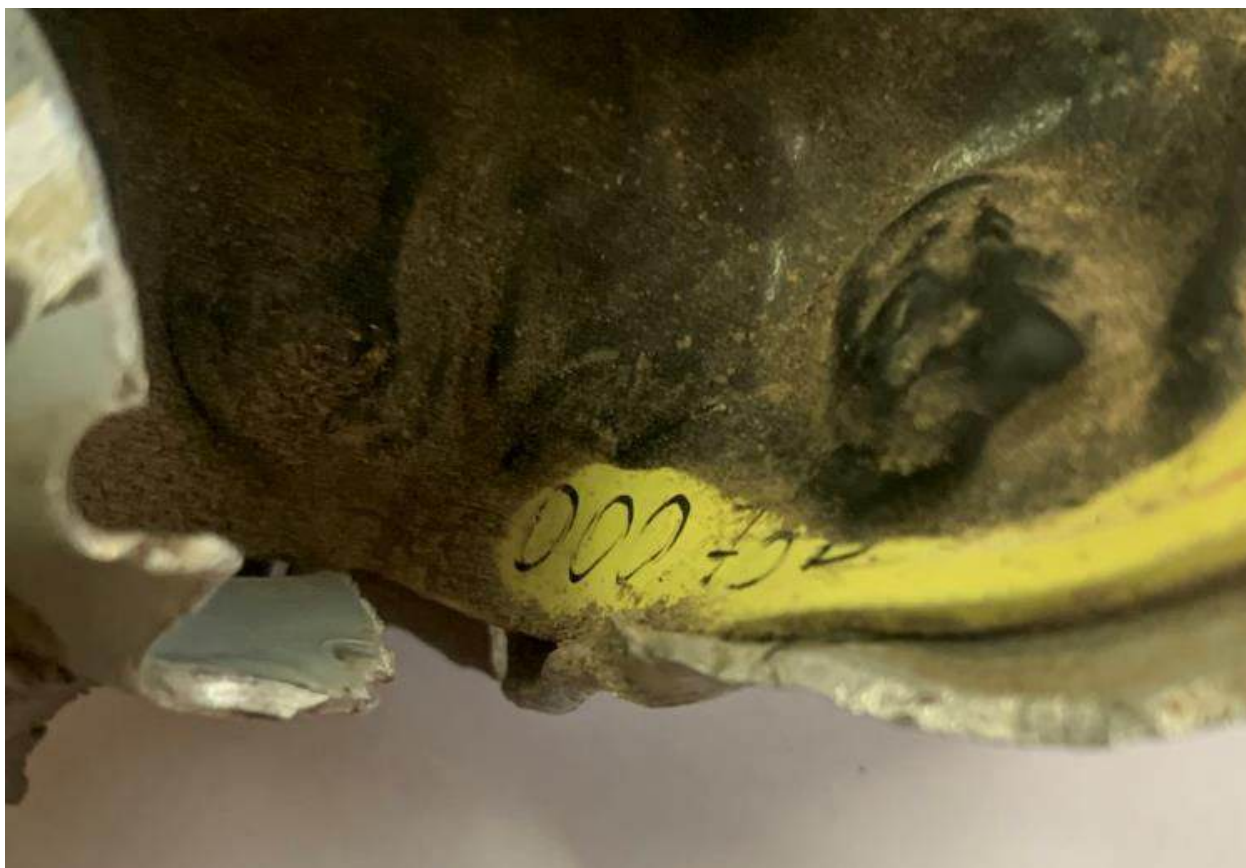
Рис. 108. Часть чертежного номера накладки

3. На внешней стороне накладки (Рис. 108) просматривается часть ее чертежного номера.
4. На внешней стороне накладки и на фрагменте фюзеляжа нанесены метки, предположительно красной эмалью, толщиной 2-3 мм, длиной 4 мм на накладке и 3 мм на ответной части фюзеляжа. Метки на накладке и на фюзеляже совпадают (Рис. 109).

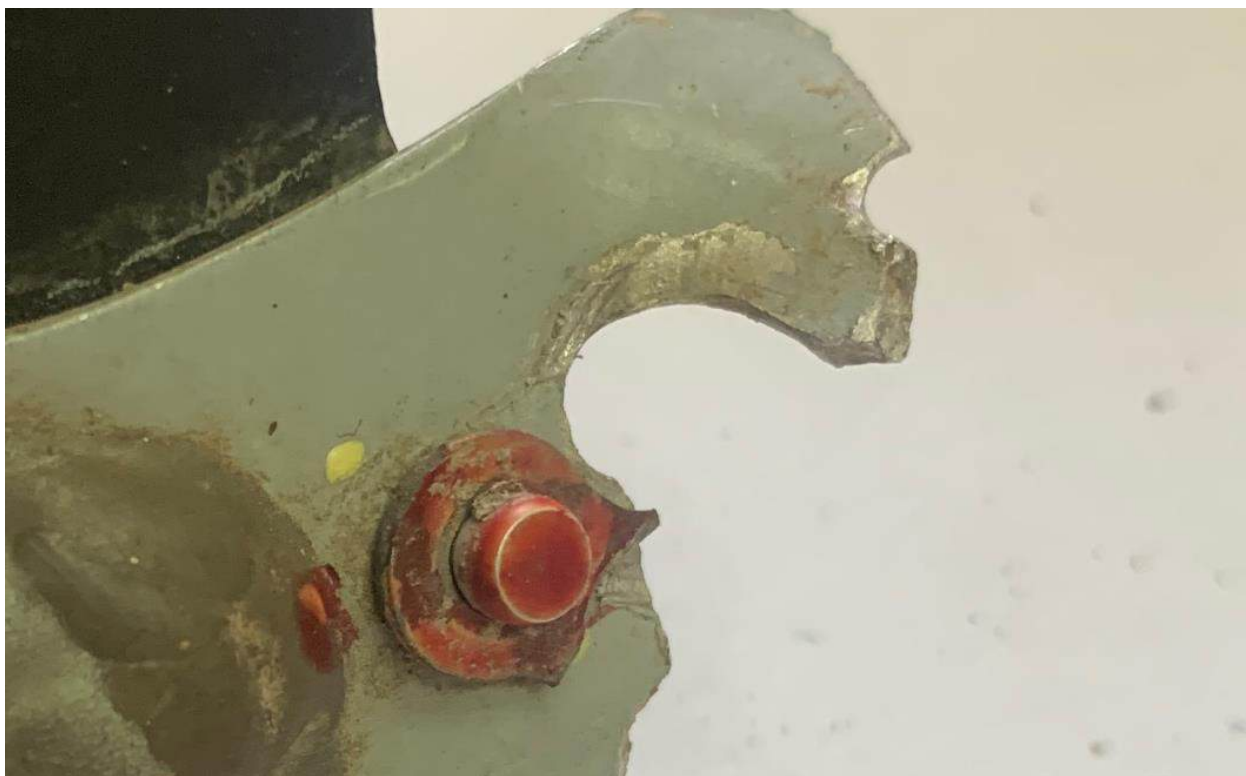
5. На внутренней части фрагмента фюзеляжа обнаружено разрушенное отверстие под гермогайку с фрагментом металлизации (Рис. 110).
6. На фрагменте фюзеляжа сохранилось одно отверстие под гермогайку крепления крышки ДУА (Рис. 111).

**Рис. 110. Отверстие под гермогайку с фрагментом металлизации**

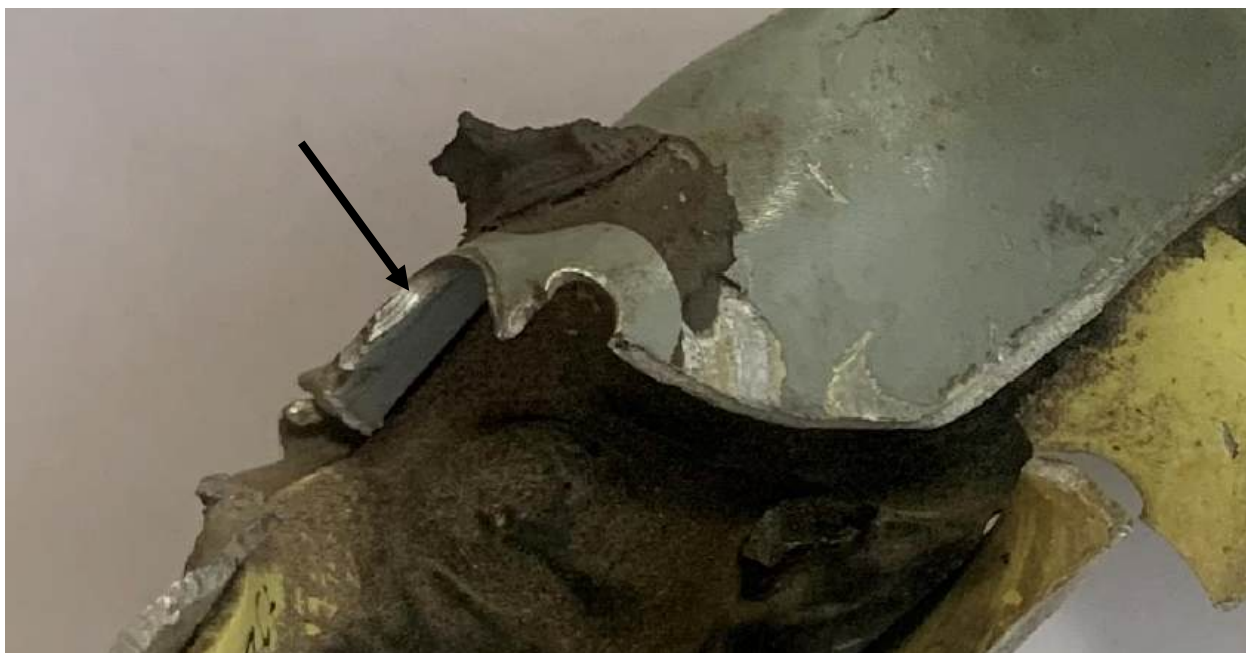
**Рис. 111. Отверстие под гермогайку крепления крышки ДУА**

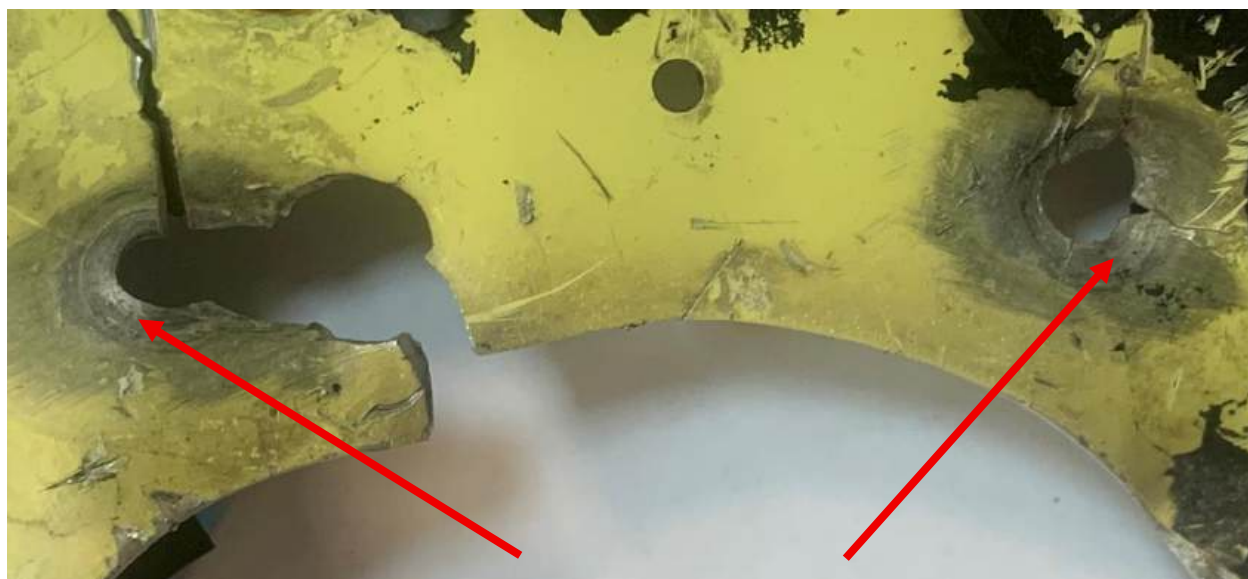
8. На внешней стороне накладки в районе болтовых соединений обнаружены отпечатки с пластическим оттиснением материала (Рис. 113), на внутренней стороне такие отпечатки отсутствуют (Рис. 114), что свидетельствует о том, что накладка не была установлена внутренней стороной наружу.

Рис. 113. Отпечатки пластического оттиснения материала на внешней стороне накладки

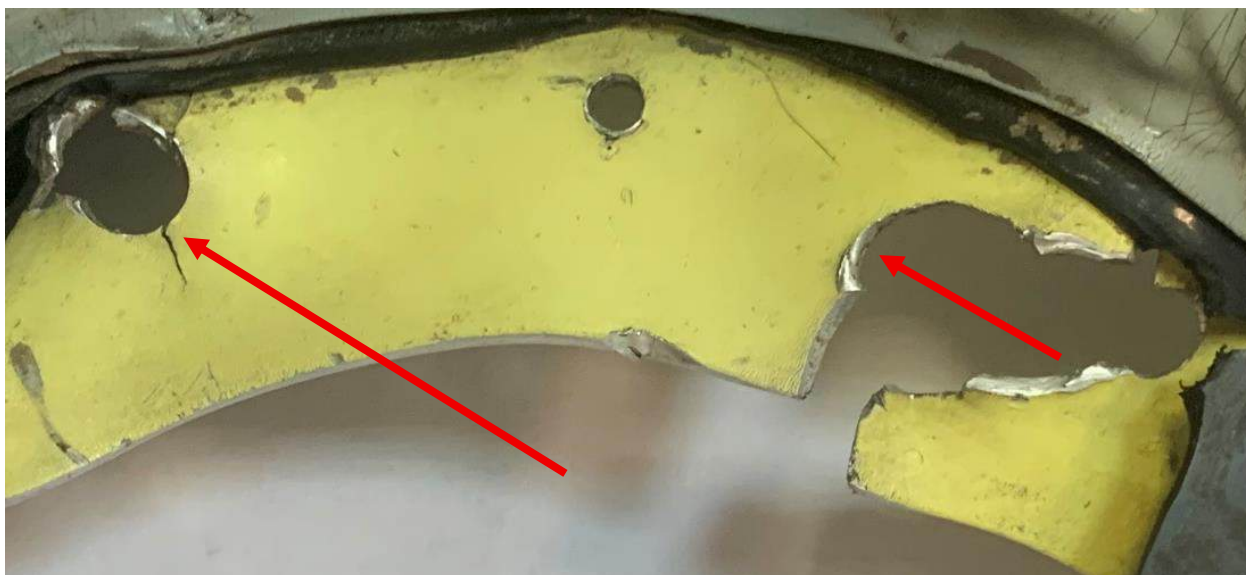
**Рис. 114.** Отсутствие следов пластического оттиснения материала на внутренней стороне накладки

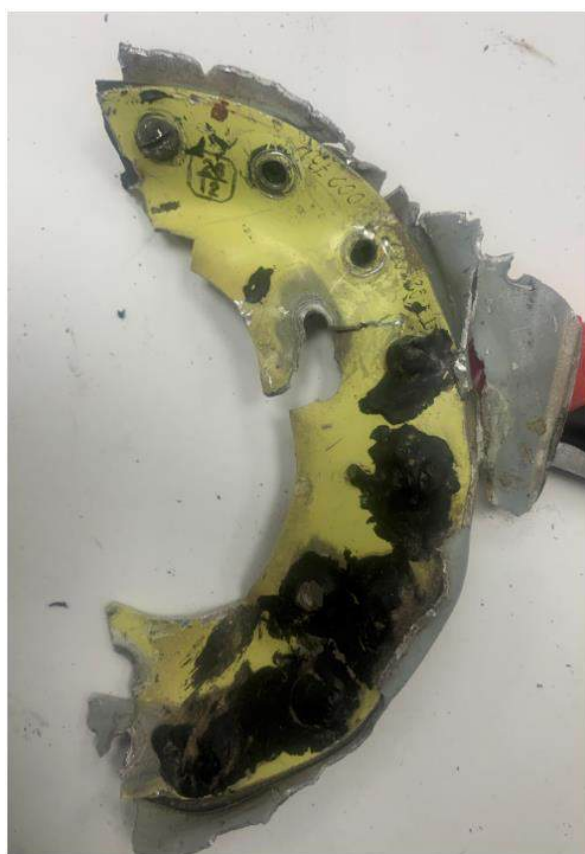
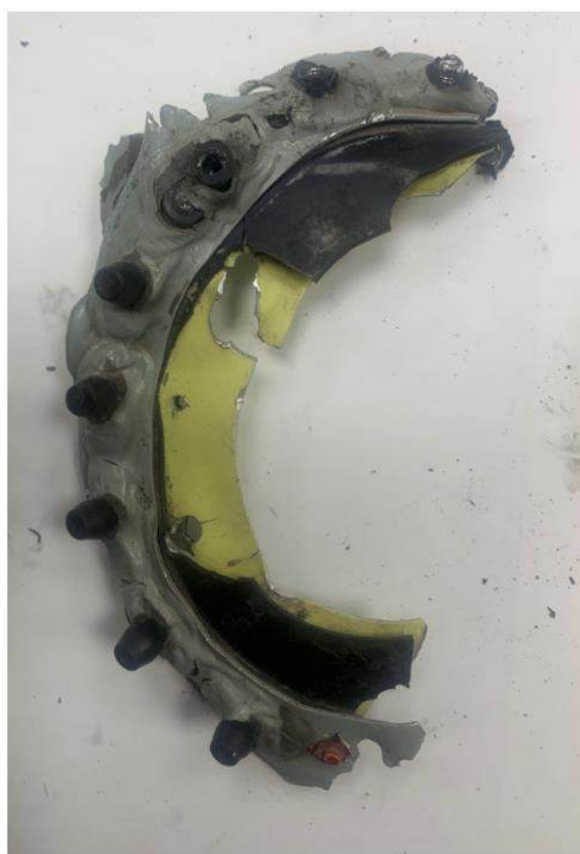
**Рис. 115.** Вид фрагмента ВС после «развертки»

С целью детального исследования была выполнена «развертка» объекта исследования, с удалением части герметика и двух болтов (Рис. 115).

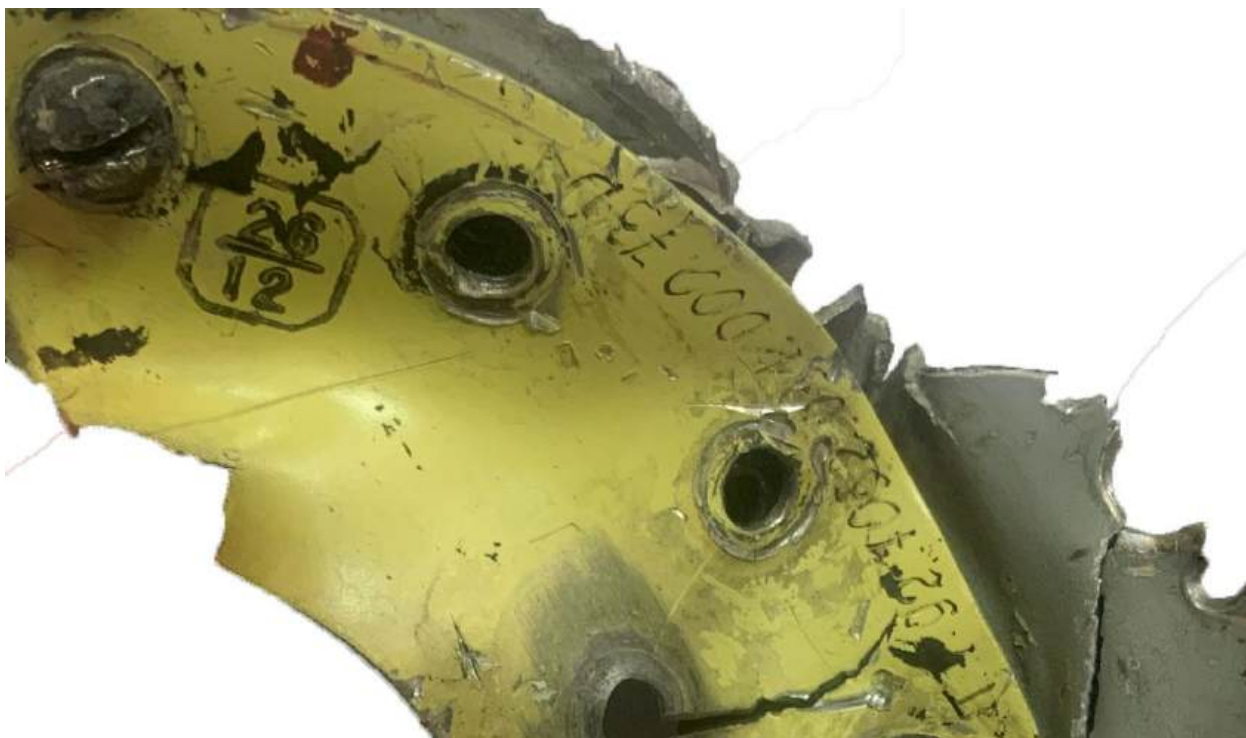
Рис. 116. Фрагмент накладки с чертежным номером и печатью ОТК

После удаления герметика стал полностью читаем чертежный номер Т7.92.7052.031.000.73D накладки и обнаружена печать ОТК «26/12» (Рис. 116)

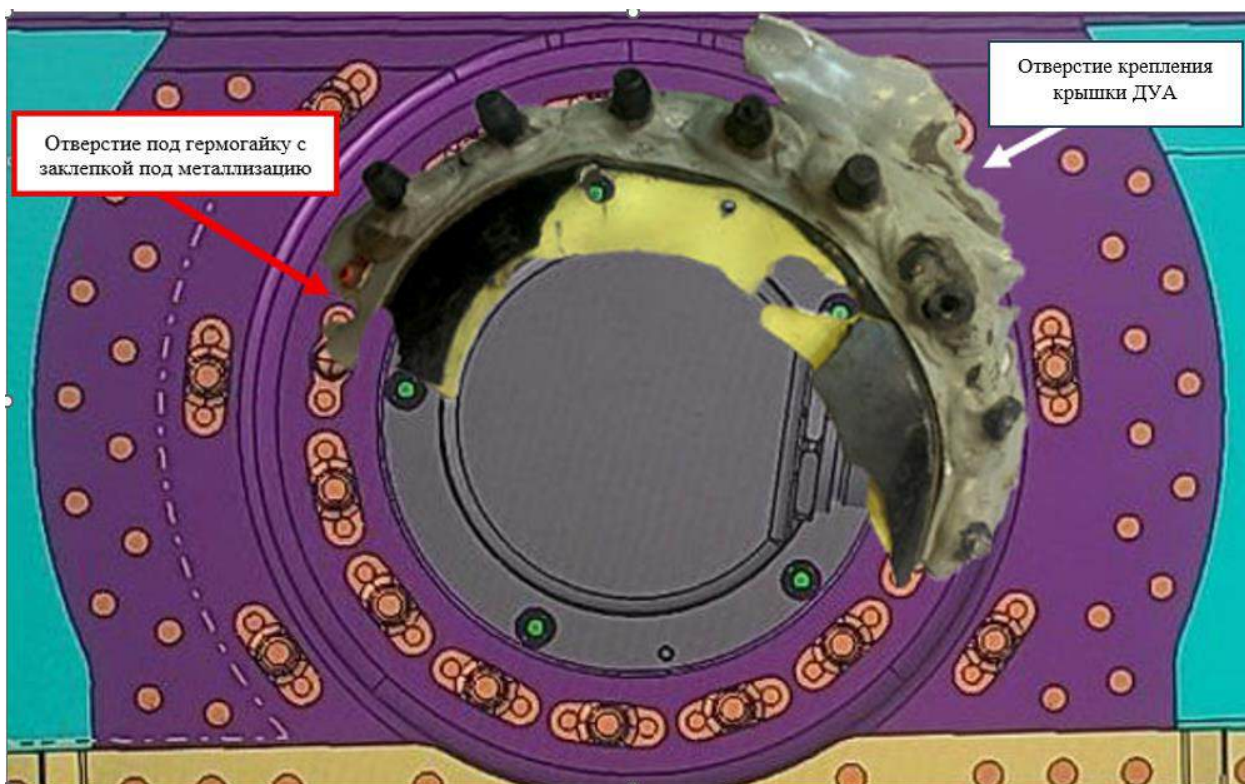
Рис. 119. Наложение «развертки» фрагмента на модель левого борта ВС.

В результате наложения установлено, что при правильно установленной накладке, отверстие крепления крышки ДУА (показано белой стрелкой) не совпадает с моделью. Отверстия совпадут, если довернуть фрагмент на  $11^\circ$  (Рис. 120).

Таким образом, если исследуемый фрагмент принадлежит левому борту, на нем угол оси ДУА повернут на  $7...15^\circ$  по часовой стрелке по положительному направлению оси OZ. При таком изменении угла установки ДУА измеренное значение местного угла атаки в полете будет завышено на  $7...15^\circ$ , что коррелирует с завышенным значением местного угла атаки ( $\Delta\alpha_{м1} = +9^\circ$ ), рассчитанным по записи FDR и данным, представленным разработчиком ВС.

В результате графического анализа наложений фрагмента на модели левого и правого бортов установлено, что исследуемый фрагмент ВС располагался по левому борту (место установки ДУА 23-Т341), а ось ДУА 23-Т341 была повернута на  $7...15^\circ$  по часовой стрелке по положительному направлению оси OZ, что явилось причиной завышения измеренного значения местного угла атаки ( $\Delta\alpha_{м1} = +9^\circ$ ).

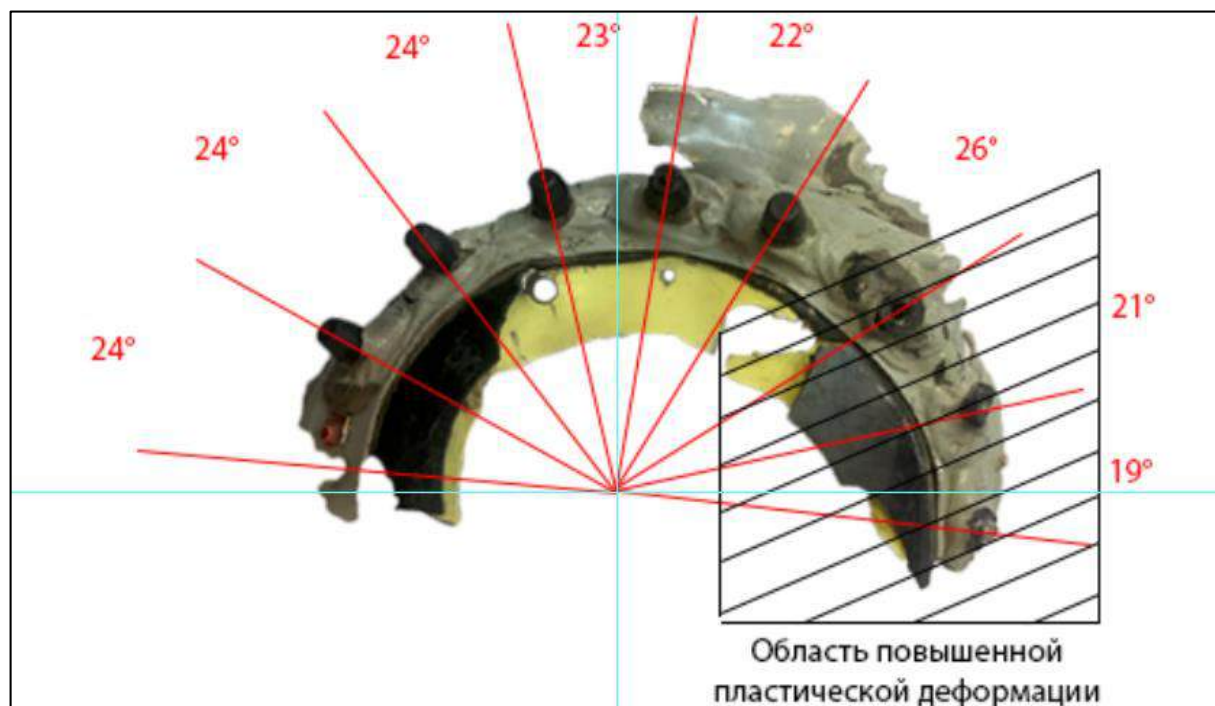
Рис. 122. Пластическая деформация исследуемого фрагмента

Оценка пластической деформации была выполнена путем замера углов между отверстиями крепления накладки к фюзеляжу (Рис. 122).

Учитывая допуски на изготовление и пластическую деформацию исследуемого фрагмента, погрешность в определении угла поворота оси ДУА составляет не более  $\pm 4^\circ$ .

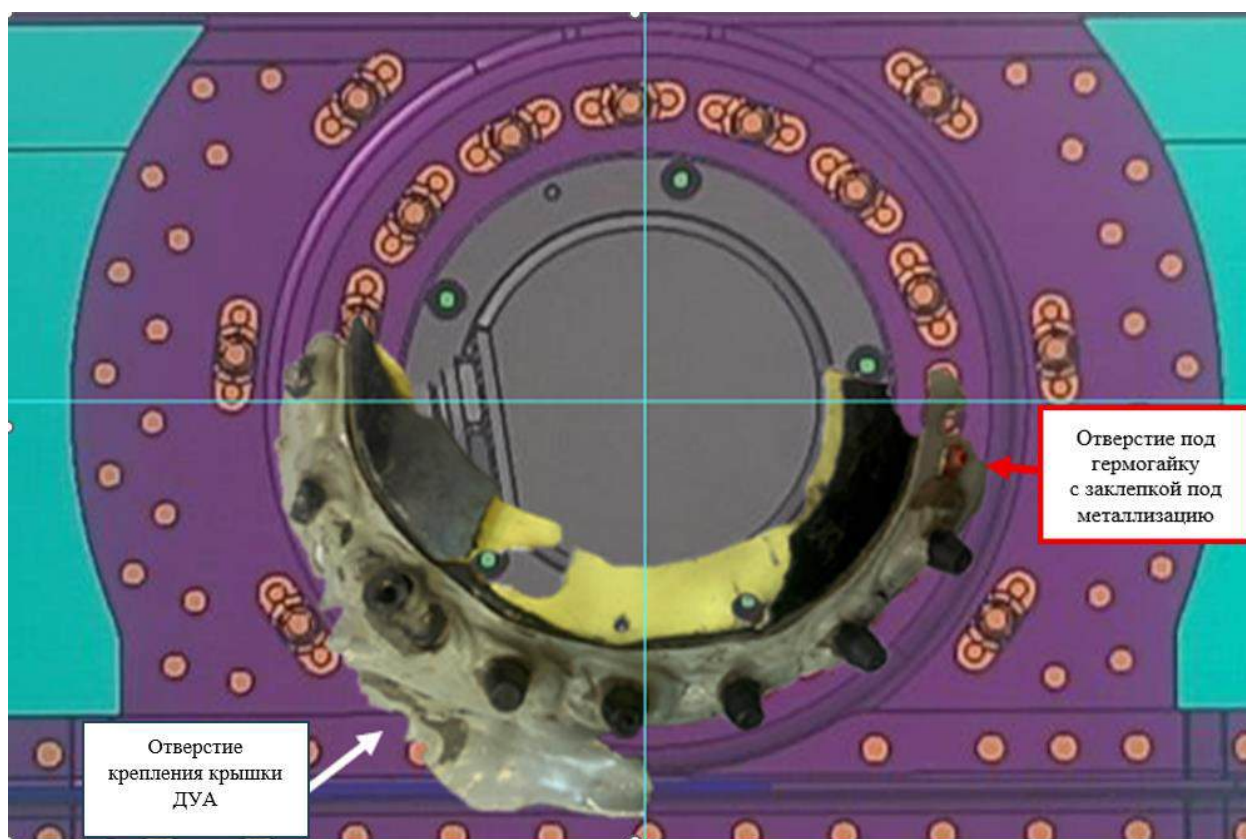
Рис. 124. Наложение «развертки» фрагмента на модель правого борта ВС

В результате наложения установлено, что при правильно установленной накладке, отверстие крепления крышки ДУА (показано белой стрелкой) не совпадает с моделью. Отверстие совпадет если повернуть фрагмент на 20° (Рис. 125).

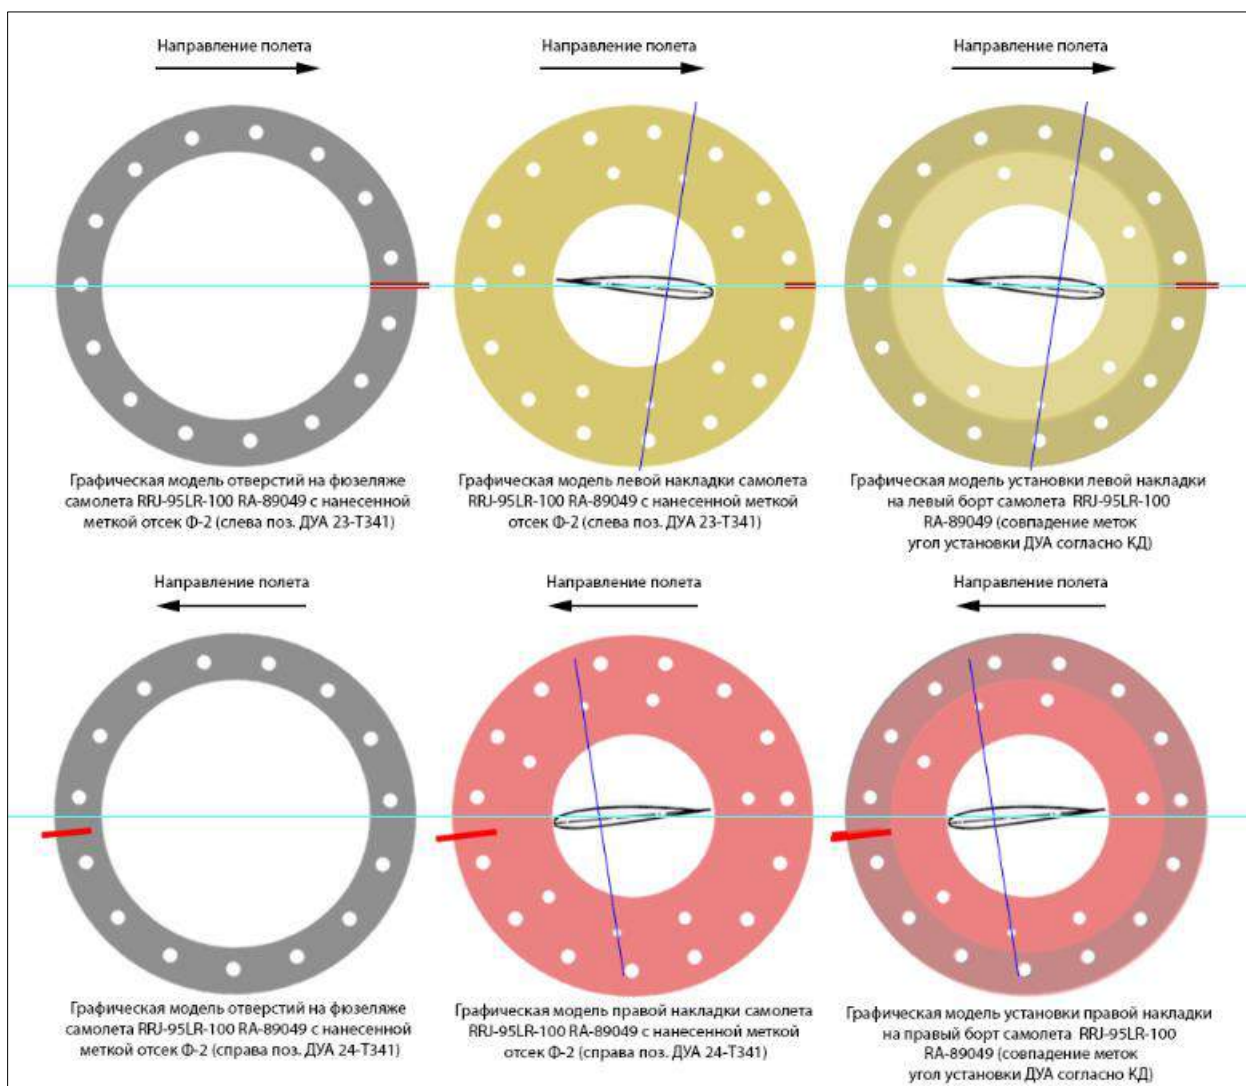
**Рис. 127. Графическое моделирование отверстий на фюзеляже слева и справа, левой и правой накладок и меток на накладках и на фюзеляже при их установке на самолет RRJ-95LR-100 RA-89049**

Исходя из предположения, что на левом борту фюзеляжа была ошибочно установлена накладка с правого борта, при этом метки совпадали, было выполнено графическое моделирование отверстий на фюзеляже слева и справа, левой и правой накладок и меток на накладках и на фюзеляже при их установке на ВС (Рис. 127).

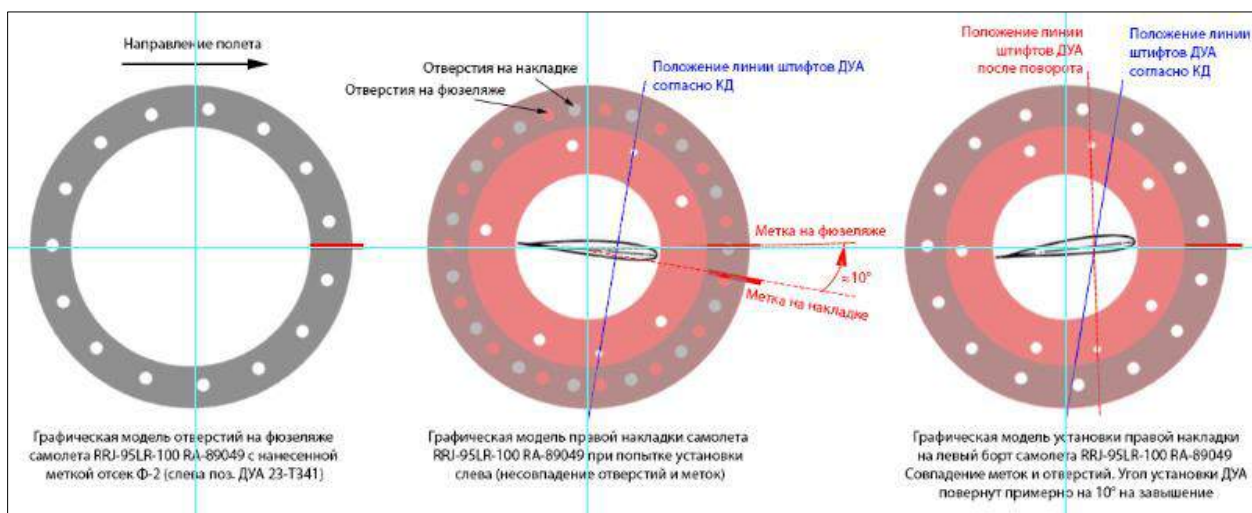
**Рис. 128. Результаты графического моделирования установки правой накладки на левый борт самолета RRJ-95LR-100 RA-89049**

При монтаже модели правой накладки на модель левого борта ВС установлено, что при положении линии штифтов ДУА, соответствующем КД, отверстия и метки на накладке и фюзеляже не совпадают. При довороте модели правой накладки на  $\approx 10^\circ$  в сторону завышения углов атаки метки и отверстия совпали.

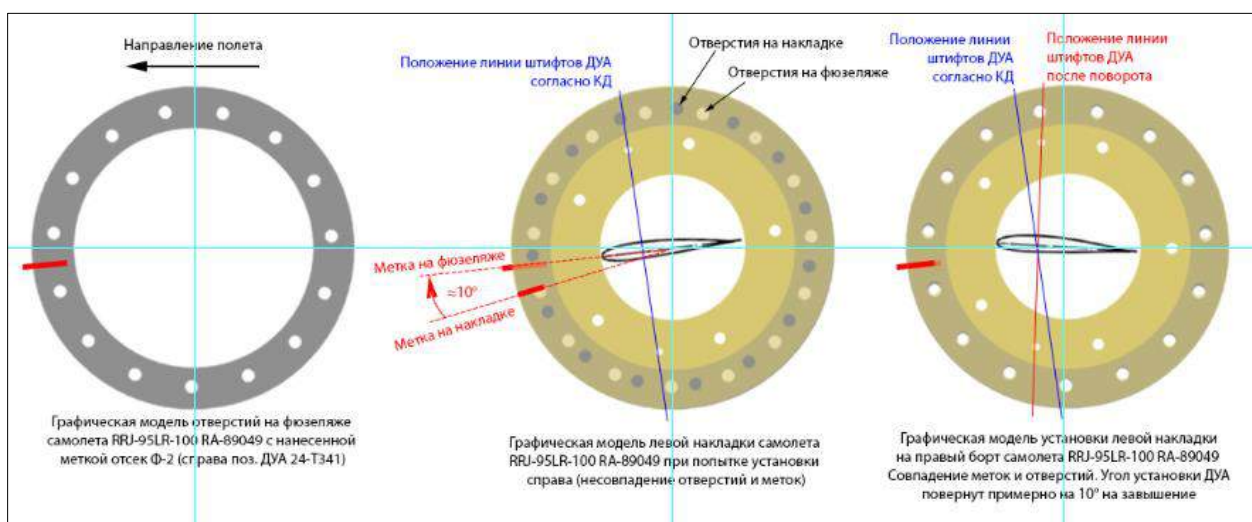
**Рис. 129. Результаты графического моделирования установки левой накладки на правый борт самолета RRJ-95LR-100 RA-89049**

При монтаже модели левой накладки на модель правого борта ВС (Рис. 129) установлено, что при положении линии штифтов ДУА, соответствующем КД, отверстия и метки на накладке и фюзеляже не совпадают. При довороте модели левой накладки на  $\approx 10^\circ$  в сторону завышения углов атаки метки и отверстия совпали.

4. Перестановка накладок с левого борта на правый и наоборот (на одном ВС) привела к завышению угла установки левого и правого ДУА примерно на одинаковую величину, при этом метки на правом и левом борту совпадали с метками на накладках.

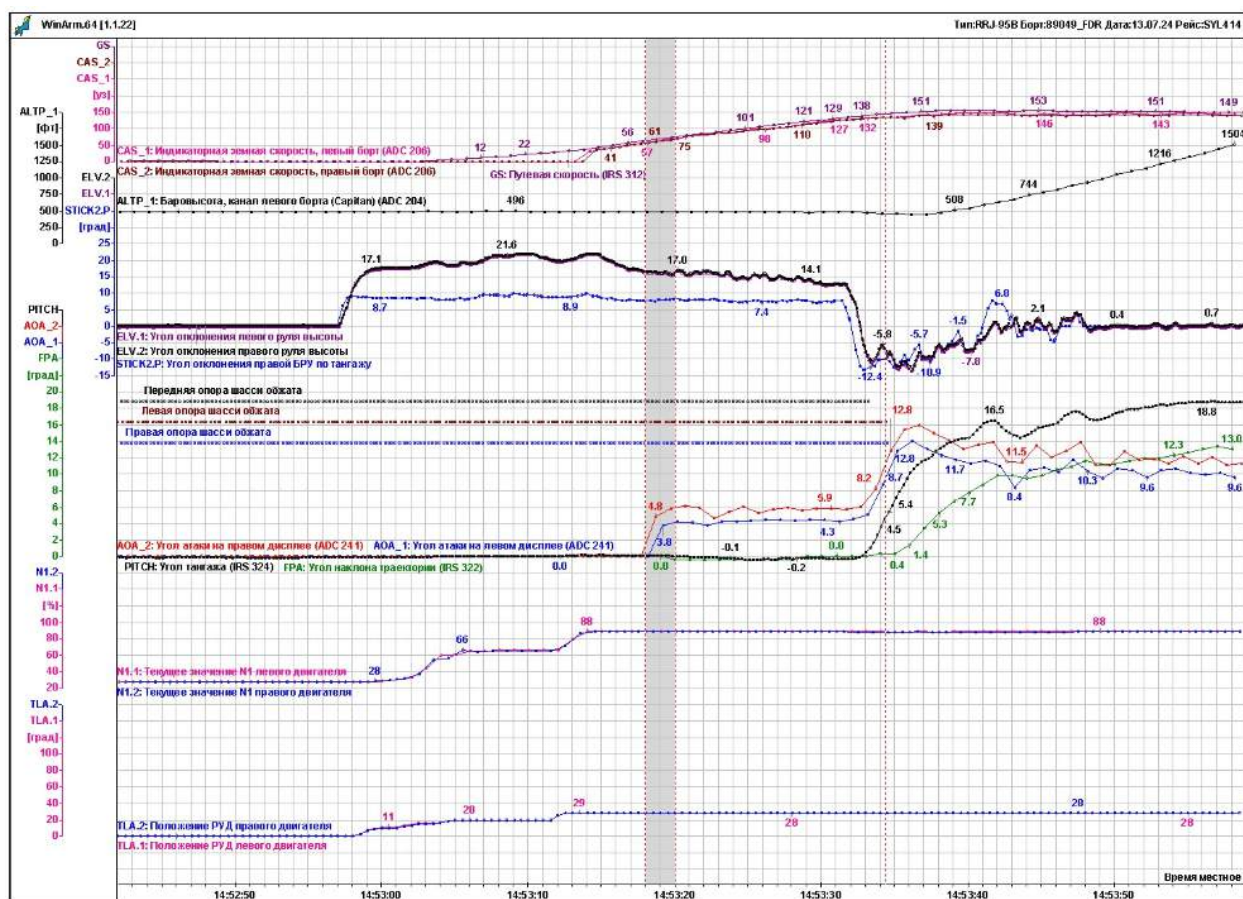
Рис. 130. Параметры взлета ВС RA-89049 (12.07.2024)

По достижении скорости 60 kt, после появления валидных значений углов атаки, в соответствии с заложенной логикой работы системы воздушных сигналов, при значении угла тангажа  $0^\circ$  зарегистрированные значения углов атаки скачкообразно изменились с  $0^\circ$  до  $3.8^\circ$  – ADC 1, и с  $0^\circ$  до  $4.8^\circ$  – ADC 2 (Рис. 130). В ходе дальнейшего разбега продолжалась регистрация завышенных значений углов атаки. Перед началом действий по подъему передней опоры шасси, на скорости  $\sim 125$  kt, значения углов атаки составляли  $4.3^\circ$  ADC 1 и  $5.9^\circ$  ADC 2.

В момент отрыва основных опор шасси от ВПП зарегистрированные значения углов атаки составляли ADC 1  $\approx 9^\circ$ , ADC 2  $\approx 11^\circ$ , при этом регистрируемый от инерциальной системы угол тангажа составлял  $\approx 5^\circ$ .

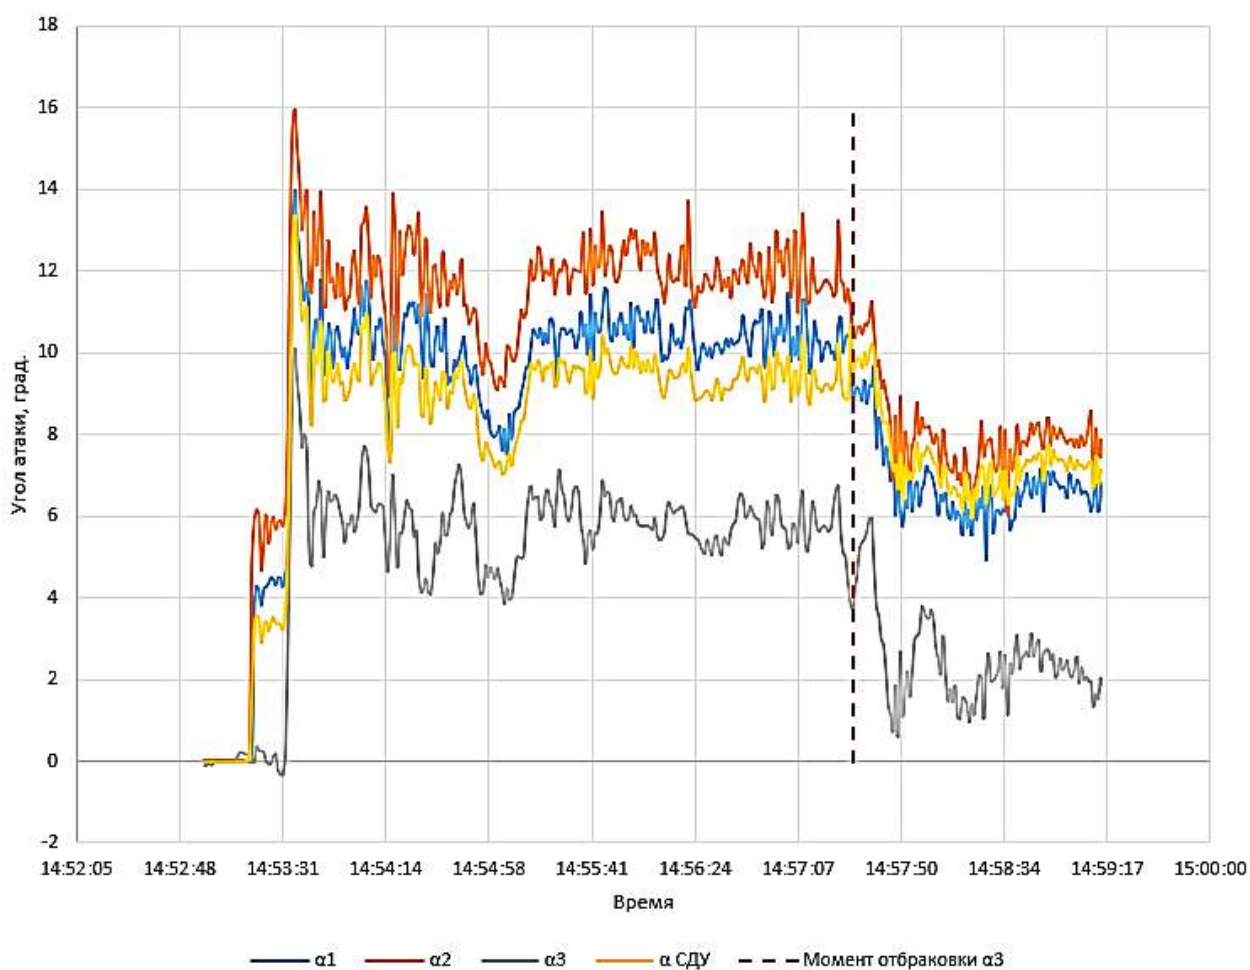
Рис. 136. Консолидация углов атаки по СДУ

В соответствии с заложенной логикой консолидации угол атаки, используемый в СДУ ( $\alpha_{\text{СДУ}}$ ), рассчитывается как среднее значение углов атаки  $\alpha_1$ ,  $\alpha_2$  и  $\alpha_3$  до момента времени 14:57:30. В момент времени 14:57:30 расхождение между средним логическим из углов атаки  $\alpha_1$ ,  $\alpha_2$ ,  $\alpha_3$  (которым в рассматриваемой ситуации является  $\alpha_1$ ) и  $\alpha_3$  превысило пороговое значение (Рис. 137), который, с учетом текущего среднего значения приборной скорости 205...210 kt, составлял 5.22...5.11° ( $\alpha_1 = 9.05^\circ$ ,  $\alpha_2 = 10.46^\circ$ ,  $\alpha_3 = 3.8^\circ$ ), и углу атаки  $\alpha_3$  был присвоен статус недостоверности. Дальнейший расчет угла атаки  $\alpha_{\text{СДУ}}$  выполняется как среднее арифметическое из оставшихся валидных значений  $\alpha_1$ ,  $\alpha_2$ . С этого момента сформировались условия для выдачи CAS-сообщения «NAV ADS 3 FAULT» на EWD.
