**МЕЖГОСУДАРСТВЕННЫЙ АВИАЦИОННЫЙ КОМИТЕТ**  
**ОКОНЧАТЕЛЬНЫЙ ОТЧЕТ**  
**ПО РЕЗУЛЬТАТАМ РАССЛЕДОВАНИЯ АВИАЦИОННОГО ПРОИСШЕСТВИЯ**

| Вид авиационного происшествия | Катастрофа |
| Тип воздушного судна | Самолет RRJ-95 (модель – RRJ-95LR-100) |
| Государственный и регистрационный<br>опознавательные знаки | RA-89049 |

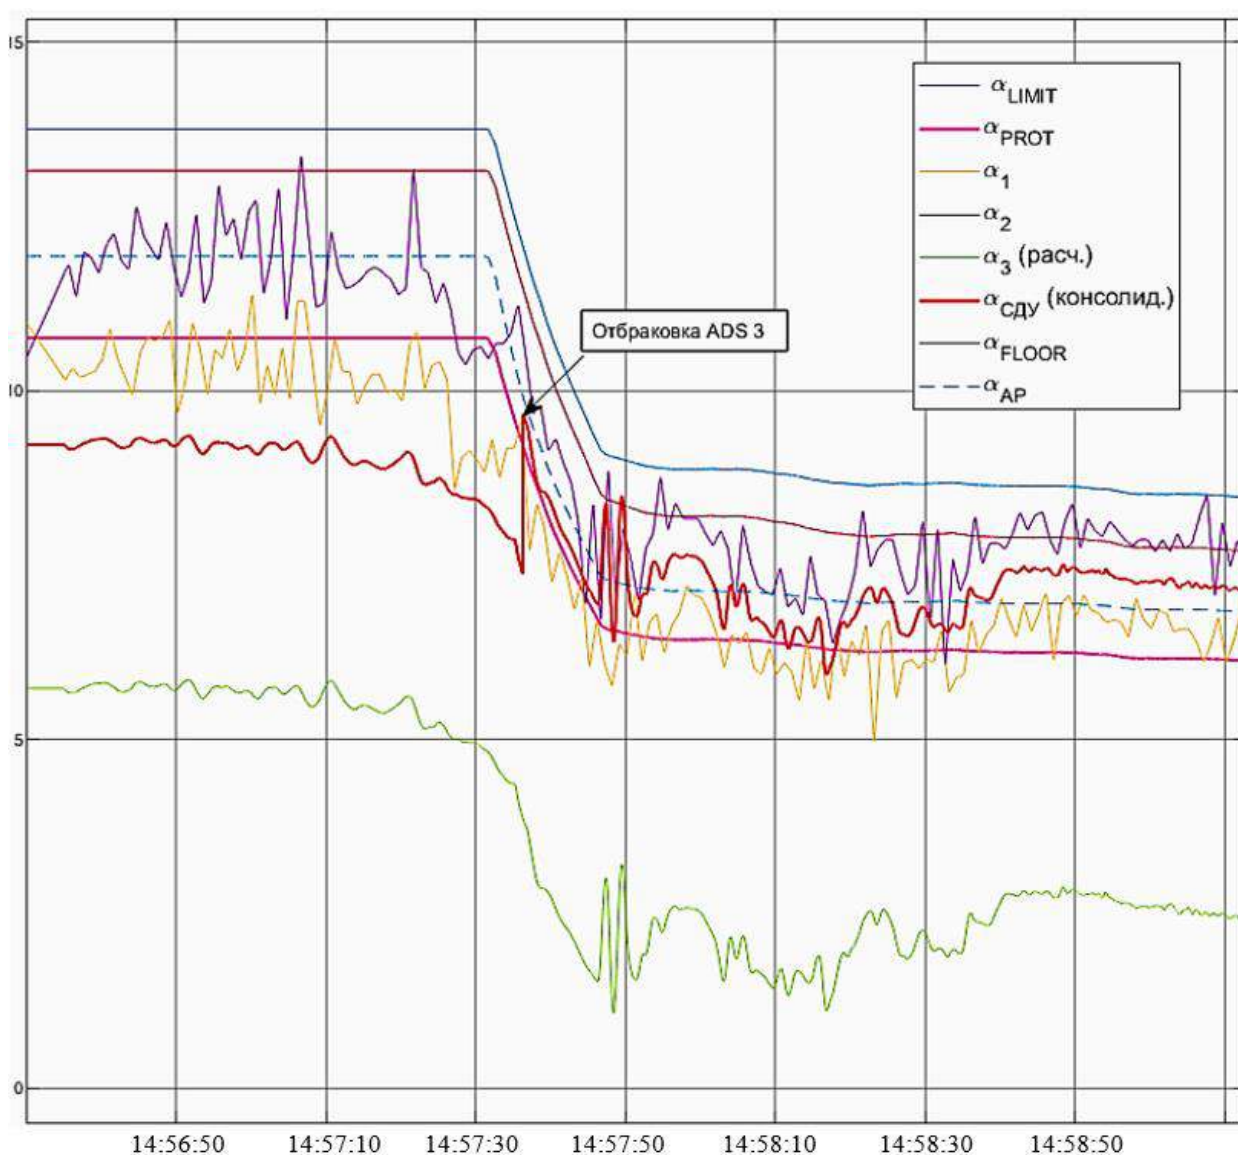
Рис. 138. Зарегистрированные и реализуемые при моделировании углы атаки

После отбраковки угла атаки от ADS 3 (~14:57:30), значение угла атаки, поступающего в СДУ, не превышало границу отключения автопилота, таким образом, в соответствии со штатной работой алгоритмов автоматического отключения АП, не произошло.

В момент времени 14:57:49 консолидированный угол атаки кратковременно превышает значение  $\alpha_{\text{floor}}$ , функция автоматического увеличения тяги двигателей не активировалась. Это объясняется условиями для активации функции автоматического увеличения тяги двигателей при достижении значения  $\alpha_{\text{floor}} + 0.5^\circ$ .

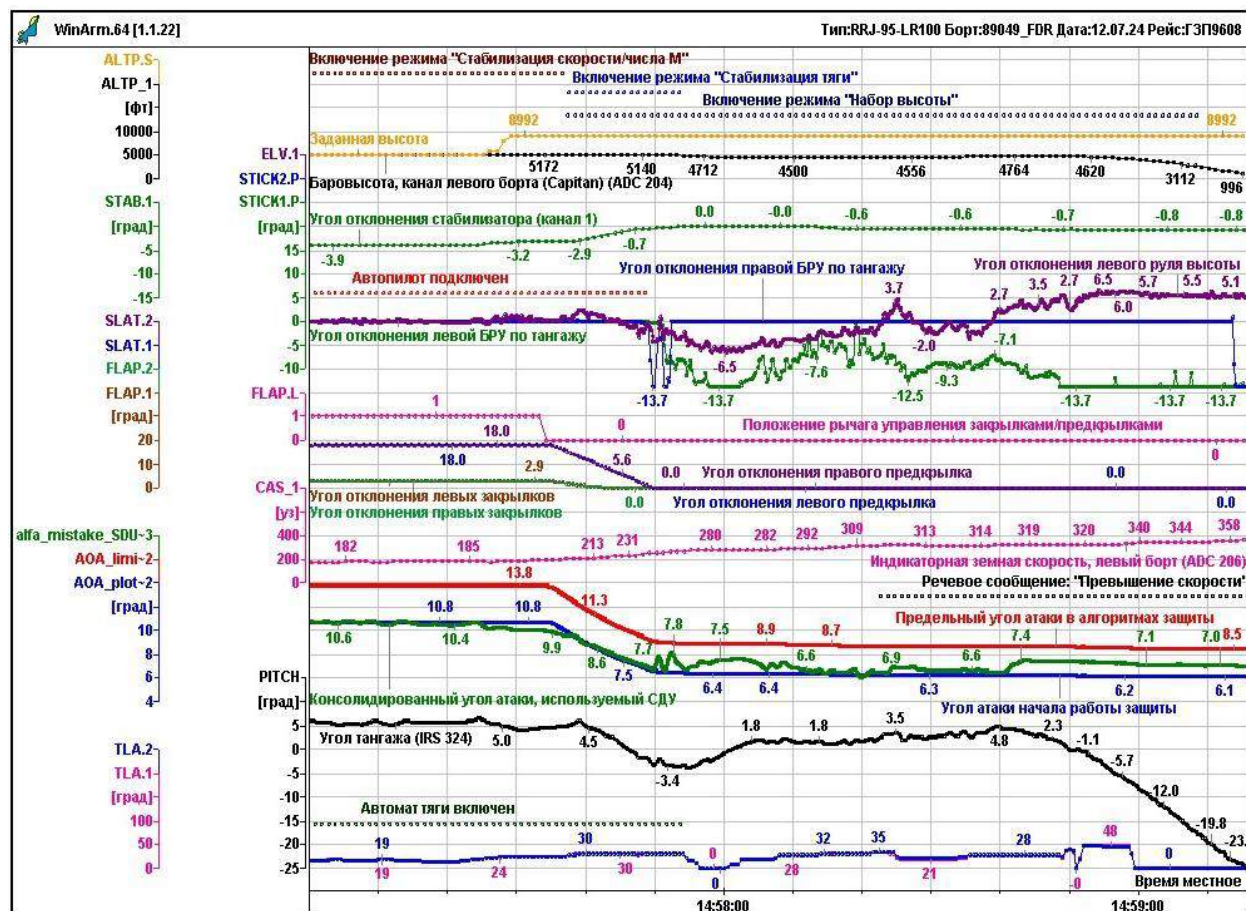
Рис. 139. Параметры полета самолета 12.07.2024

управление ВС осуществлялось с рабочего места КВС, который отклонил левую БРУ «на себя» для устранения пикирующего момента.

РУД экипажем были установлены в положение IDLE ( $\text{РУД}=0^\circ$ ). В процессе перемещения РУД отключился автомат тяги (Рис. 139).

К 14:57:56 стабилизатор отклонился в положение  $0^\circ$ , отклонение левой БРУ «на себя» достигло полного хода, при этом, вследствие работы защиты по углу атаки, отклонение рулей высоты на кабрирование не превышало значения  $6.5^\circ$ , чего было достаточно для создания кабрирующего момента.

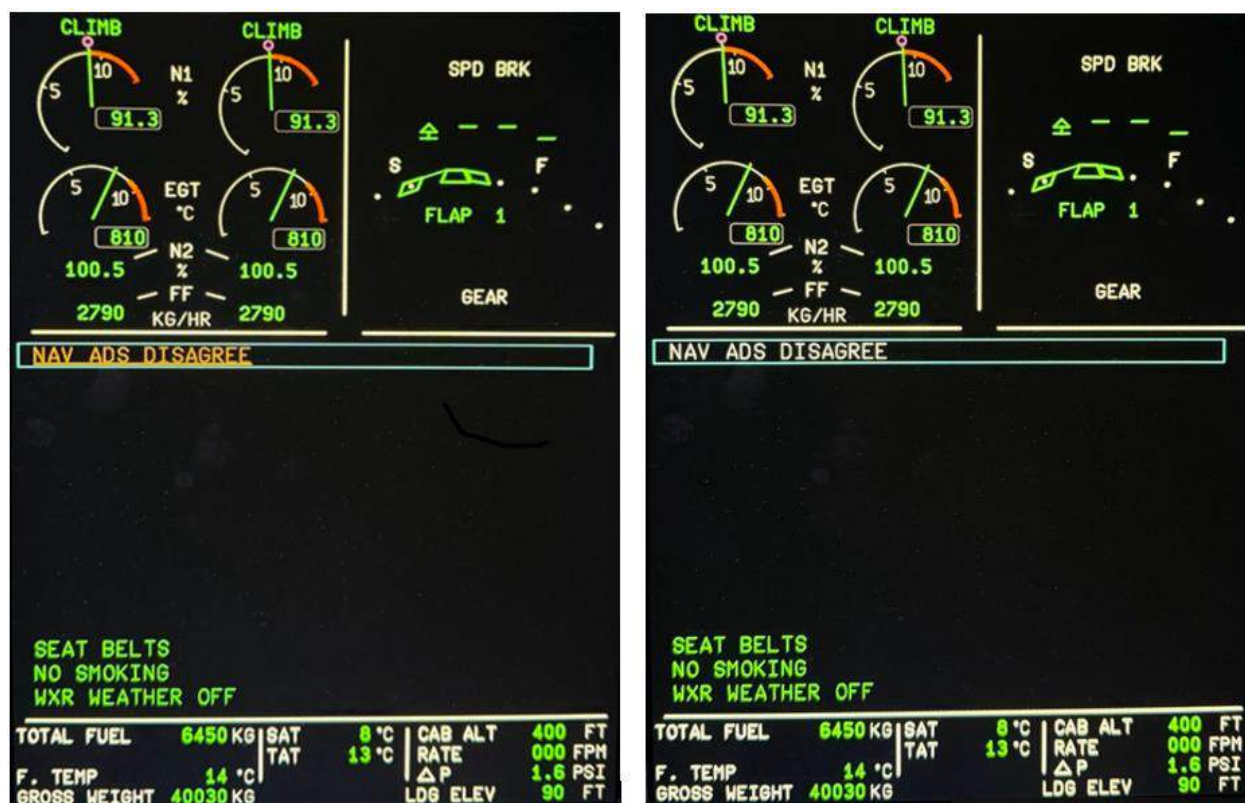
Рис. 141. Имитация индикации CAS-сообщения «NAV ADS DISAGREE» на EWD тренажера

В 14:55:02 при скорости 160 kt ручка управления механизацией крыла из положения «FLAPS 2» была установлена в положение «FLAPS 1». В 14:55:17 на FDR зафиксирована РК «Предупреждение: «Расхождение в показаниях по скорости» длительностью не более 1 с.

В дальнейшем имело место периодическое кратковременное срабатывание сигнализации уровня CAUTION (высвечивание центрального светового огня (ЦСО) желтого цвета «CAUTION») с выдачей звуковой сигнализации «CHIME» и CAS-сообщения на EWD «NAV ADS DISAGREE» янтарного цвета. С 14:55:17 до 14:55:59 в течение 42 с периодически, от одной до трех секунд, происходило срабатывание сигнализации «NAV ADS DISAGREE» янтарного цвета с переходом в белый цвет (при снятии РК «Предупреждение: «Расхождение в показаниях по скорости»»). Вид индикации CAS-сообщения «NAV ADS DISAGREE» представлен на Рис. 141.

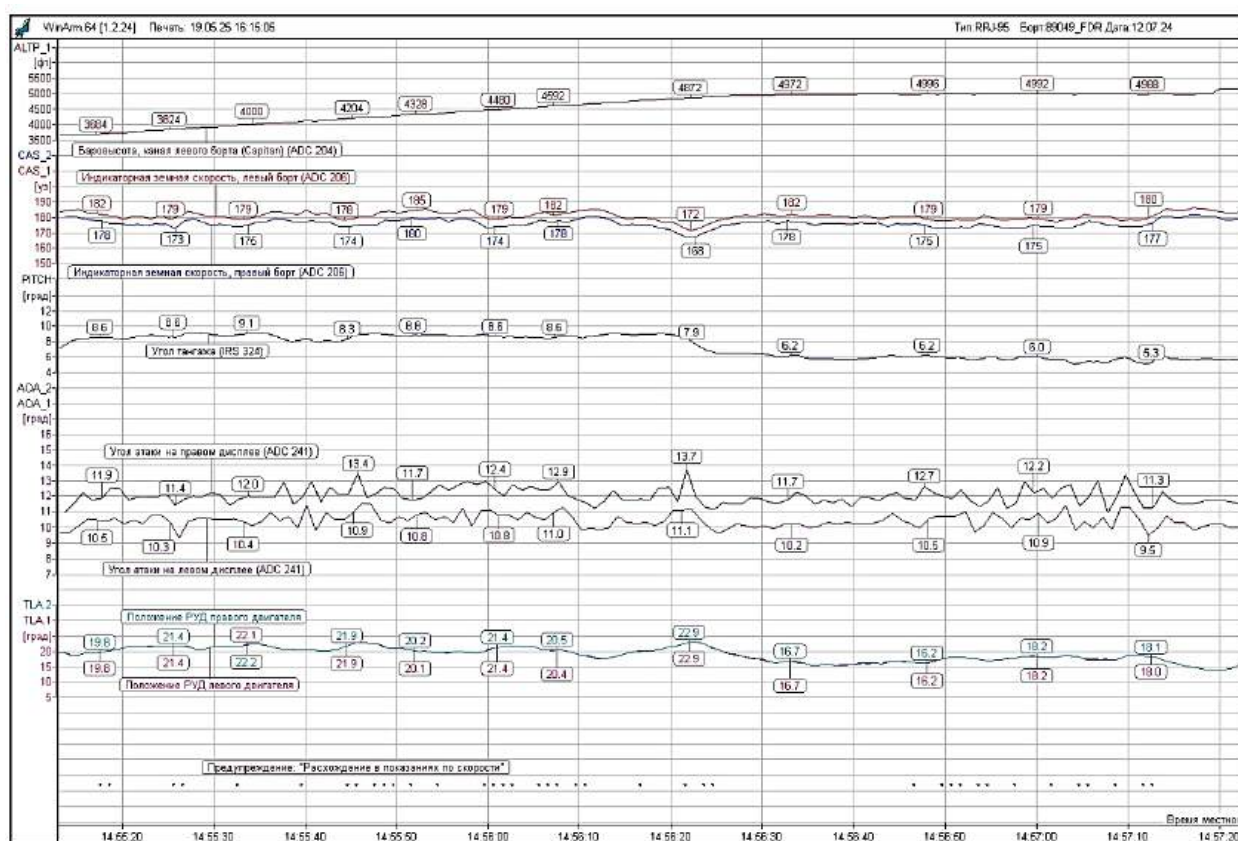
Рис. 143. Регистрация РК «Расхождение в показаниях скорости»

Экипаж выполнил предусмотренную QRH перекрестную проверку показаний скорости на PFD 1, PFD 2 и на резервном пилотажном приборе (IESI). KBC озвучил показания скорости PFD 1 – 190 kt, второй пилот озвучил показания скорости PFD 2 – 180 kt и IESI – 190 kt. В процессе перекрестной проверки показаний скорости РК «Предупреждение: «Расхождение в показаниях по скорости»» снималась, и разница в индикации скорости не превышала допустимых пределов – 10 kt (Рис. 143).

Экипаж продолжил ведение радиообмена с органами УВД, в процессе чего, в 14:56:24, высвечивание CAS-сообщения на EWD «NAV ADS DISAGREE» прекратилось.

В условиях отсутствия признаков отказа экипаж прекратил выполнение процедуры QRH «NAV ADS DISAGREE».

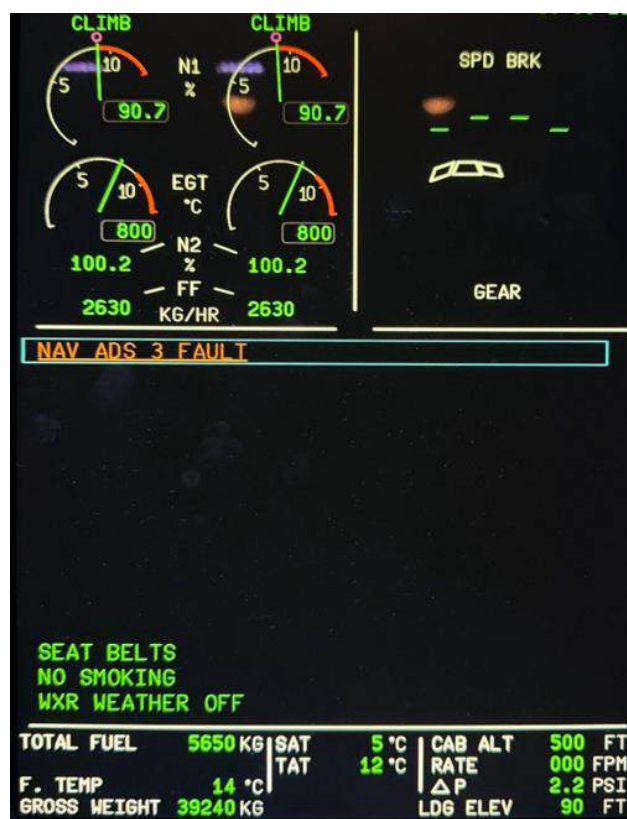
Рис. 144. Имитация индикации CAS-сообщения «NAV ADS 3 FAULT» на EWD тренажера

В 14:58:00, на снижении, в процессе изменения тангажа произошло срабатывание ЦСО «CAUTION» с выдачей звуковой сигнализации «CHIME» и CAS-сообщение «NAV ADS 3 FAULT», свидетельствующее об отбраковке ADS 3 (Рис. 144). Экипаж начало процедуры «NAV ADS 3 FAULT» не озвучил.

Ввиду отбраковки СДУ ADS 3, выполнение (невыполнение) процедуры «NAV ADS 1(2)(3) FAULT» на развитие особой ситуации влияния не оказало.
