Замечания

Республики Польша

по проекту Окончательного отчета

по расследованию авиационного происшествия самолета Ту-154

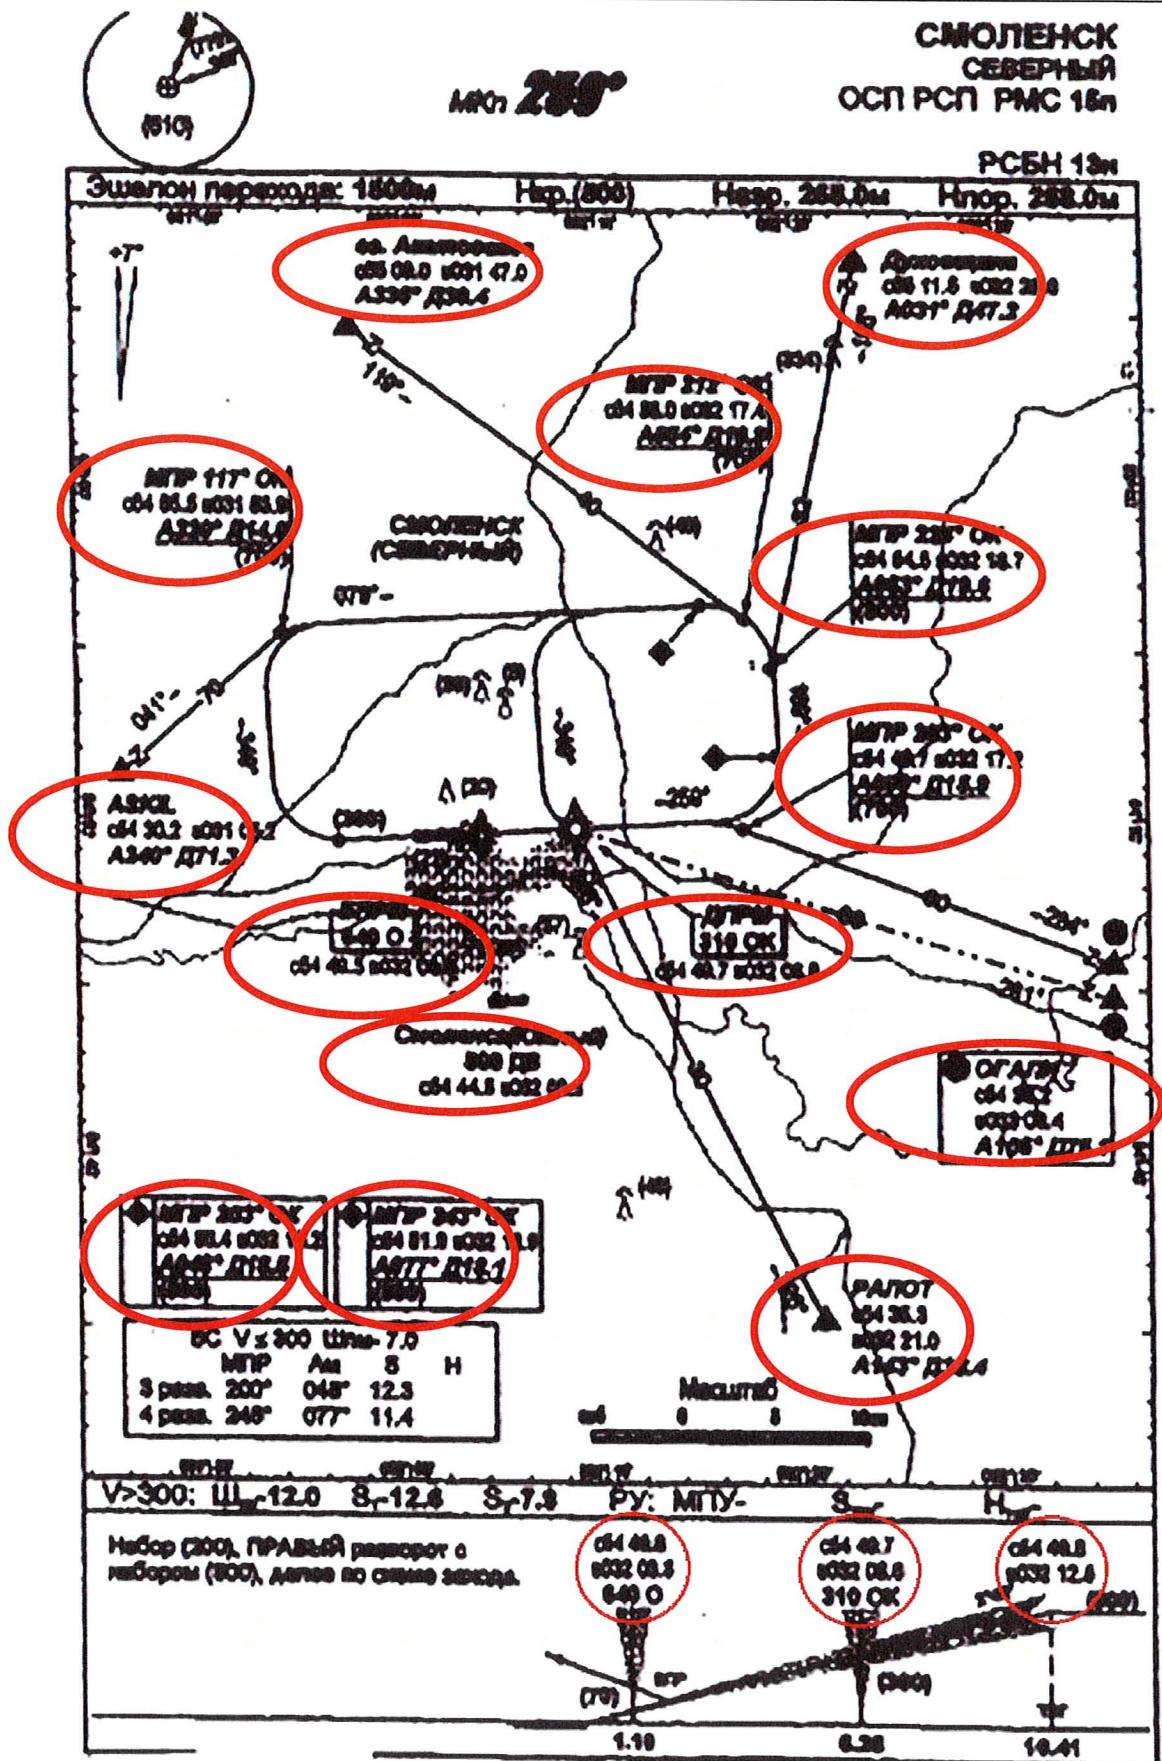
Представленной на стр. 60 карты захода не было в документации, которую имел экипаж. Схема захода, опубликованная на стр. 60 (рис. 9) Отчета, отличается весьма важной деталью от карт, которые были доступны экипажу. На нижнем поле справа напечатана дата издания этой карты. На верхнем поле напечатан номер страницы.

Схема захода на посадку с курсом 259°, отправленная польской стороне в 2009 г. с нанесением географических координат навигационных средств и точек (без указания системы координат)

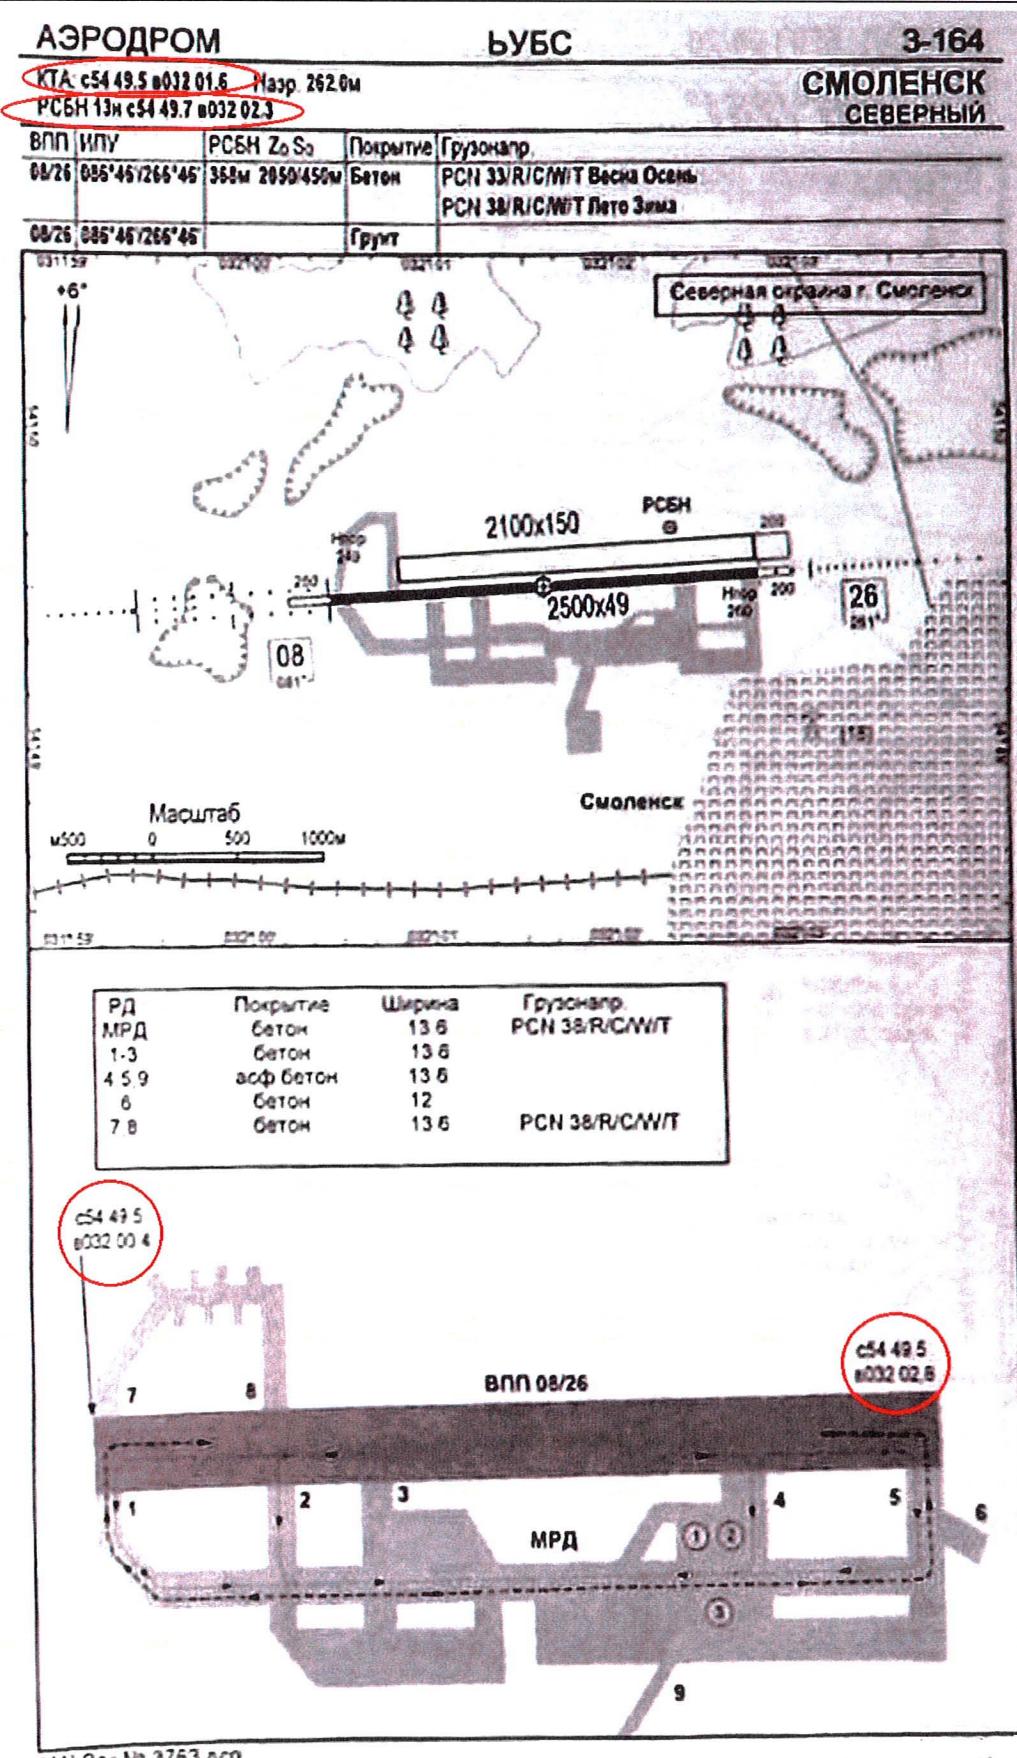
Из имеющейся информации следует, что данные аэродрома, переданные польской стороне, в том числе: координаты расположения контрольной точки аэродрома КТА, координаты порогов взлетно-посадочной полосы и координаты размещения антенн ближнего и дальнего приводного радиомаяков – БПРМ и ДПРМ (все координаты на карте захода), выражены в системе координат СК-42, а не в общепринятой в настоящее время в авиации системе WGS-84. Польская сторона не была проинформирована об этом факте на момент передачи российской стороной в/у карт захода.

Схема аэродрома Смоленск «Северный», отправленная польской стороне в 2009 г. с нанесением географических координат порогов ВПП и контрольной точки аэродрома (КТА) (без указания системы координат)

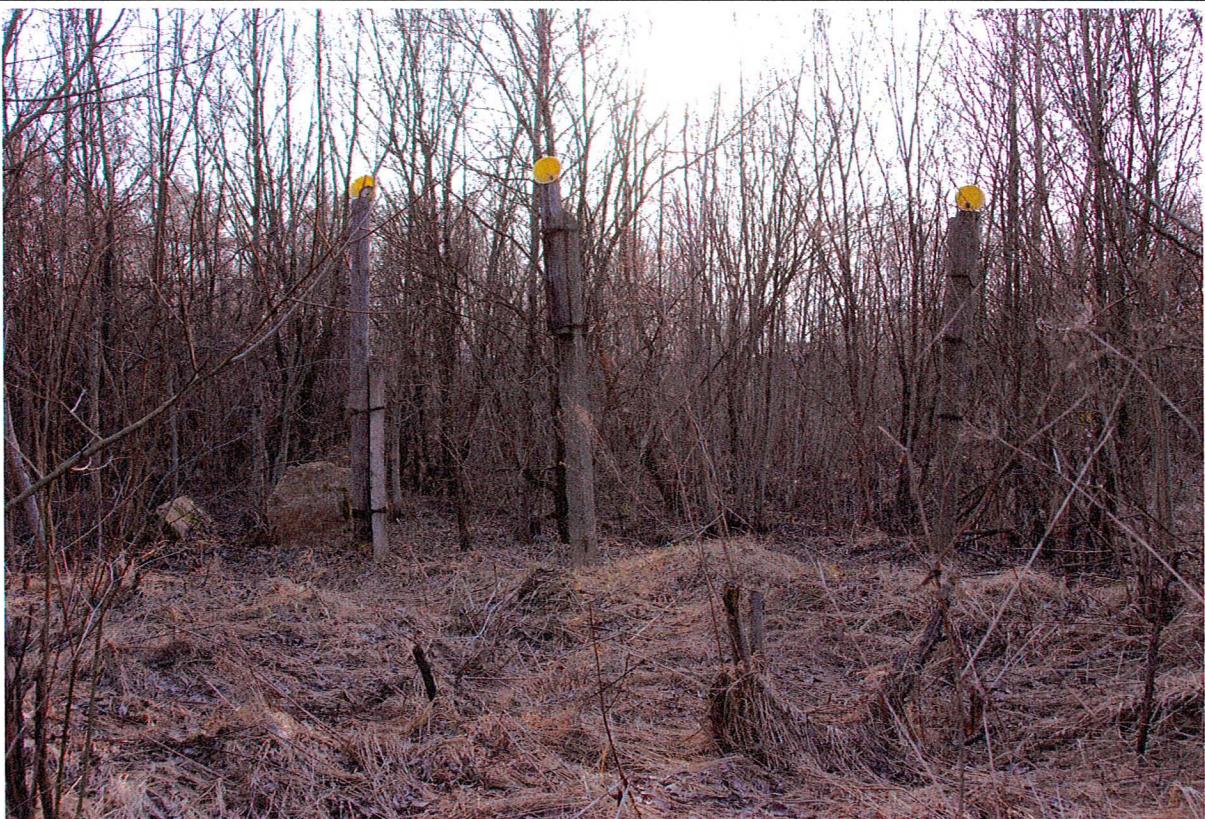
**Вид элементов светосигнальной системы «ЛУЧ-2МУ» на аэродроме Смоленск
«Северный» 10 апреля 2010 года.**

Из представленной выше фотографической документации следует, что светосигнальные элементы аэродрома Смоленск «Северный» происходили из ближе не определенной системы, в них не было отражателей ни собирающих линз, а также возможности регулировать угол освещения как в вертикальной, так и в горизонтальной плоскостях.

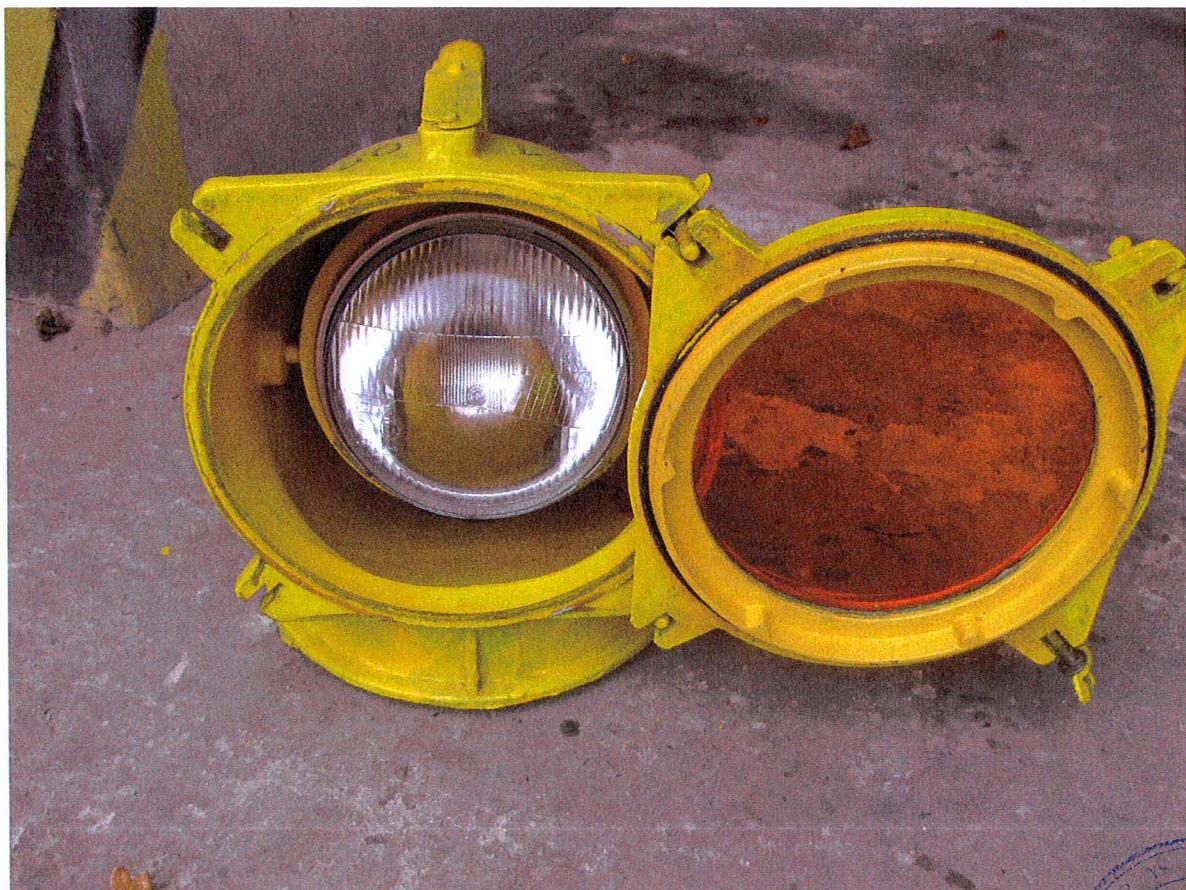
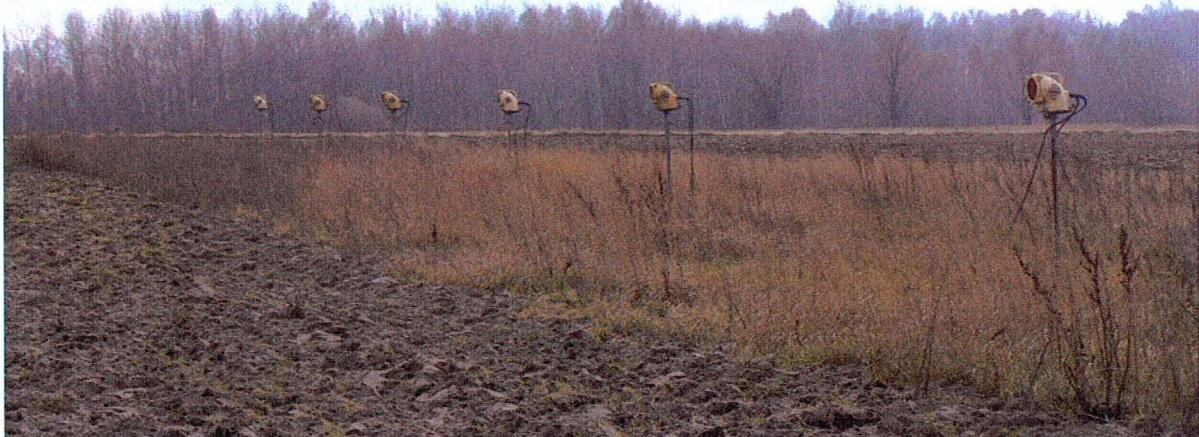
**Так должны выглядеть элементы светосигнальной системы ЛУЧ-2МУ –
представленные ниже фотографии не были сделаны на аэродроме Смоленск
«Северный»**

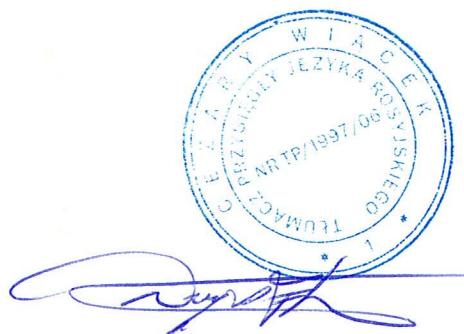
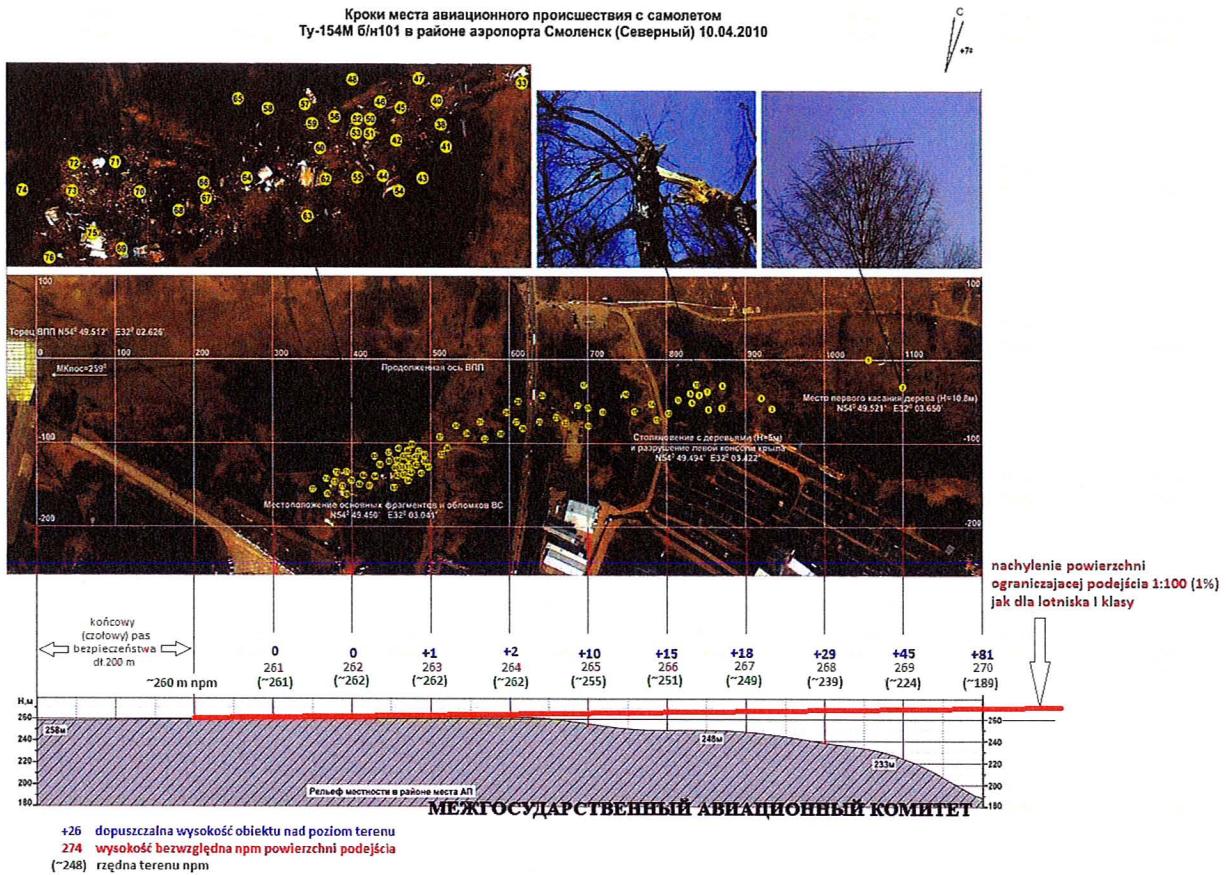
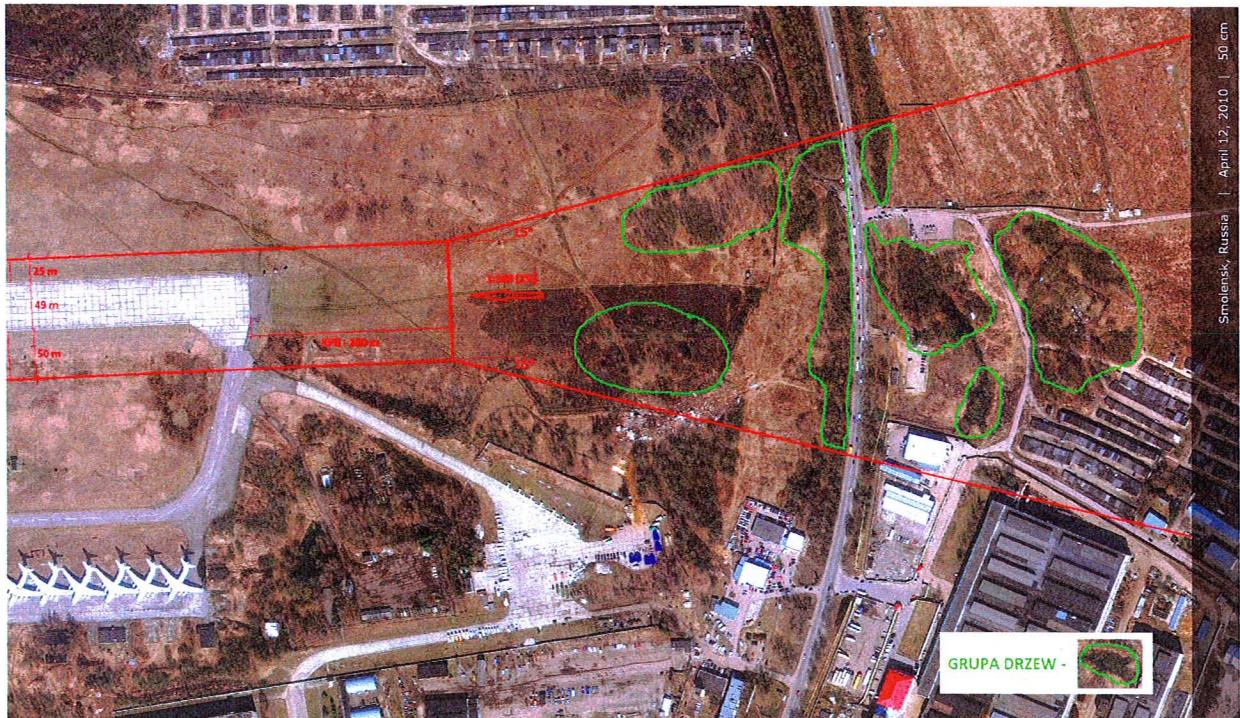
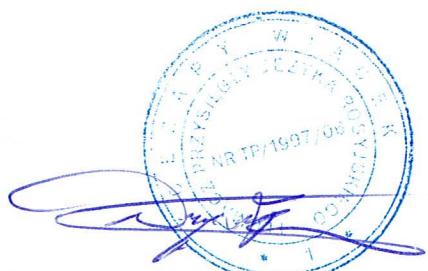
ВАРИАНТ I

- поверхность выведена с конца Конечной (торцевой) полосы безопасности (КПБ) то есть 200 м от торца 26;
- ширина начального края (внутреннего) 124 м;
- раскрытие боковых краев 15°;
- наклонение 1:100 (1%);
- исходная ордината 260 м н.у.м (в связи с превышением поверхности КПБ над торцом 26).

Крошки места авиационного происшествия с самолетом
Ту-154М б/н101 в районе аэропорта Смоленск (Северный) 10.04.2010

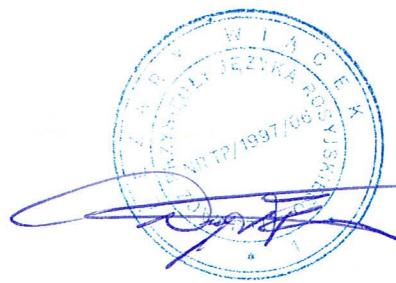
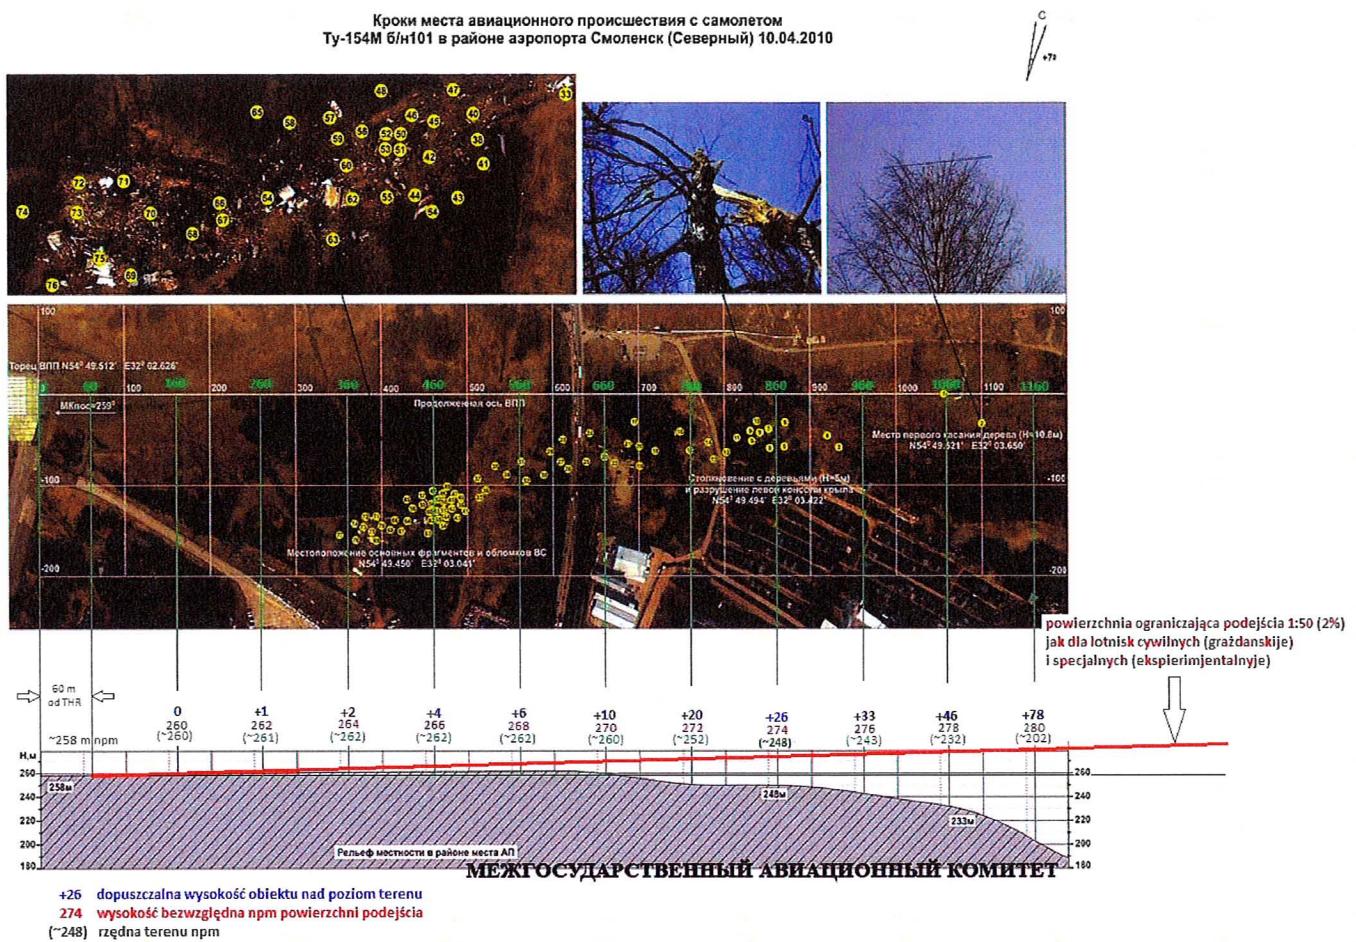
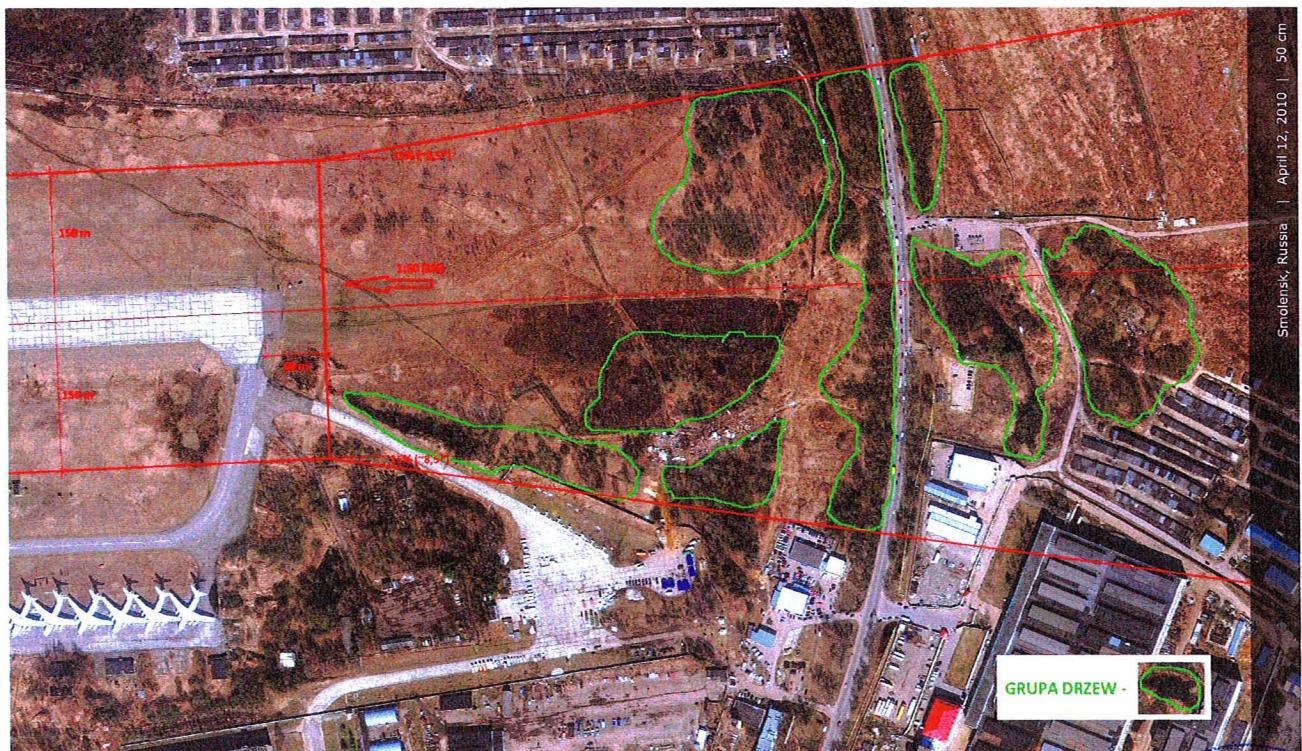
ВАРИАНТ II

- поверхность выведенная на расстоянии 60 м от торца 26;
- ширина начального края (внутреннего) 300 м (по 150 м от оси ВПП);
- раскрытие боковых краев 15% (около.8,5°);
- наклон 1:50 (2%);
- исходная ордината 258 м н.у.м. (высота торца 26).

Крошки места авиационного происшествия с самолетом
Ту-154М б/н101 в районе аэропорта Смоленск (Северный) 10.04.2010

Анализ поверхности захода выведенных в соответствии с указанными выше исходными параметрами показывает, что:

- на расстоянии до около 650 м от торца ВПП 26 строительные объекты и части рельефа, расположенные в зоне поверхности захода, могли, ввиду относительно плоской территории, иметь максимальную высоту :
 - около 2 м. над уровнем поверхности в варианте I
 - около 10 м. над уровнем поверхности в варианте II
- на расстоянии 650 м - 900 м, в силу постепенного снижения территории максимальная высота объектов увеличивается до:
 - около 18 м. над уровнем поверхности в варианте I
 - около 23 м. над уровнем поверхности в варианте II
- на отдаленности более 900 м территория резко снижается, что увеличивает допускаемую высоту на расстоянии 1200 м от торца ВПП 26 до:
 - около 81 м. над уровнем поверхности в варианте I (в районе БПРМ около 45 м над уровнем территории)
 - около 98 м. над уровнем поверхности в варианте II (в районе БПРМ около 56 м над уровнем территории).

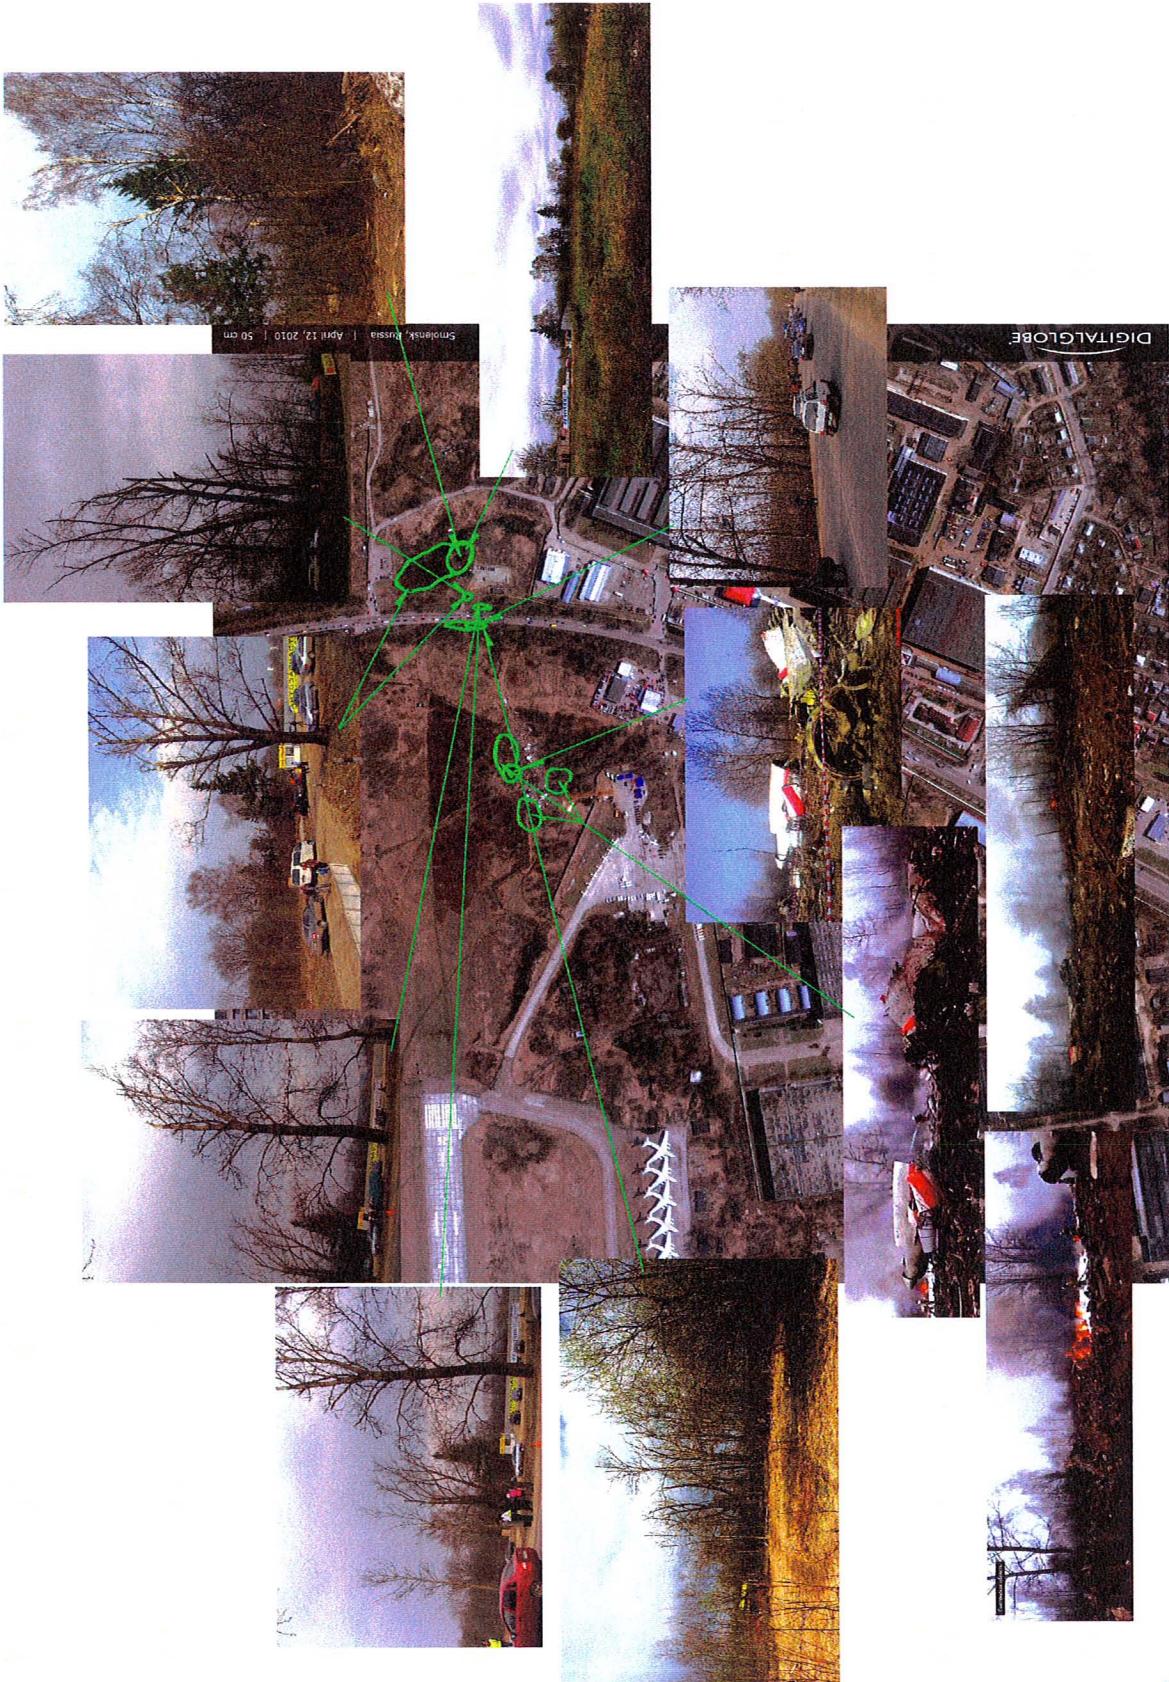
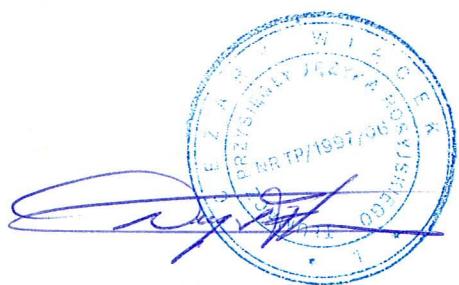
Размещение некоторых групп деревьев в зоне досягаемости поверхности захода

Это противоречит как польским и российским законам, так и ICAO (Приложение 14). Названные группы деревьев создавали реальную угрозу для воздушных судов, выполняющих заход на посадку на ВПП 26, особенно при столь трудных метеорологических условиях, которые сложились 10 апреля 2010 года. Дополнительно деревья и кусты, растущие перед торцом затеняли экипажам воздушных судов огни светосигнальной системы, а также ограничивали дежурным КП и без этого значительно ограниченную (из-за тумана) видимость из КП на заход с курсом 259°. В этой ситуации нельзя говорить, что аэродром был полностью исправный и подготовленный для приема воздушных судов, особенно со статусом HEAD. Следует отметить, что в документе «*Акт технического осмотра аэродрома Смоленск «Северный» для приема специальных рейсов*» от 5.04.2010 года говорится, что «... на расстоянии от 1 до 4 км от торца взлетно-посадочной полосы препятствий высотой более 10 м по отношению в взлетно-посадочной полосе и от 4 км до конца полосы воздушных заходов высотой 50 м по отношению к торцу взлетно-посадочной полосы нет». Нет никакой информации о возможных препятствиях, находящихся на расстоянии до 1 км от торца ВПП 26, то есть на территории, на которой представители польской стороны установили присутствие скоплений высоких деревьев. Оценку польской стороны о превышении деревьями на заходе на ВПП 26 допустимой высоты, подтверждает массовая рубка деревьев и кустов, проведенная на этой территории после происшествия, что было зафиксировано с помощью доступной фотографической документации (фотографии ниже).
